# Fukt- och mögelskador: Hammarby Sjöstad

Artikelförfattare är **Ingemar Samuelson**, SP Statens Provnings- och Forskningsinstitut, Borås, och **Bengt Wånggren**, Skanska, Stockholm.

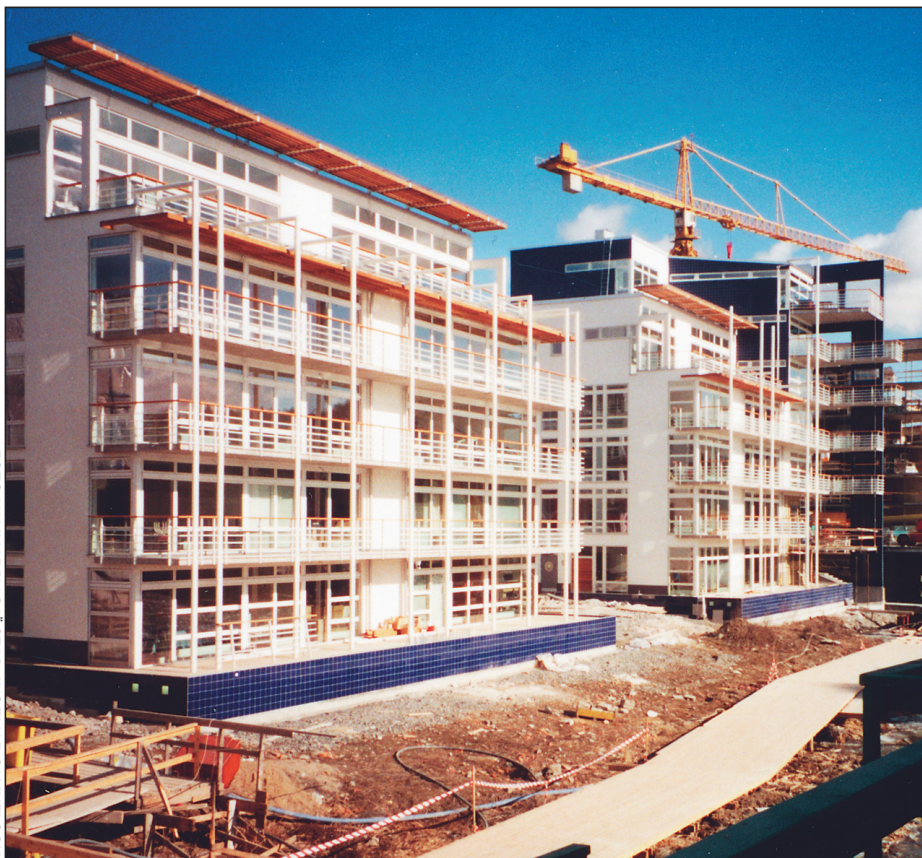
HSB:s hus på Sickla Kanalgata är byggnader utan några större problem.

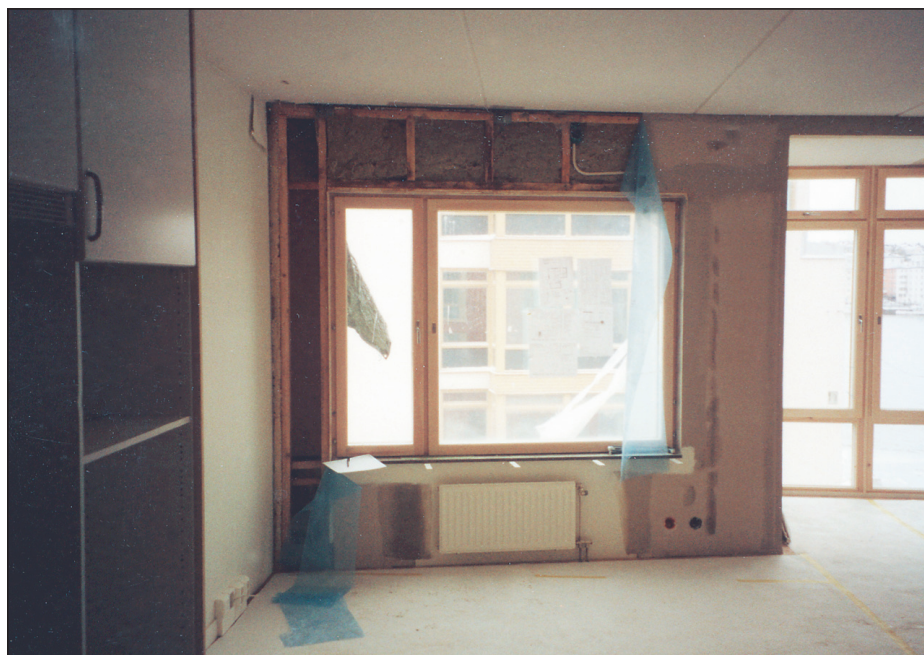
De första undersökningarna skedde genom kontroll av reglar och gipsskiva efter att invändig gipsskiva tagits bort.

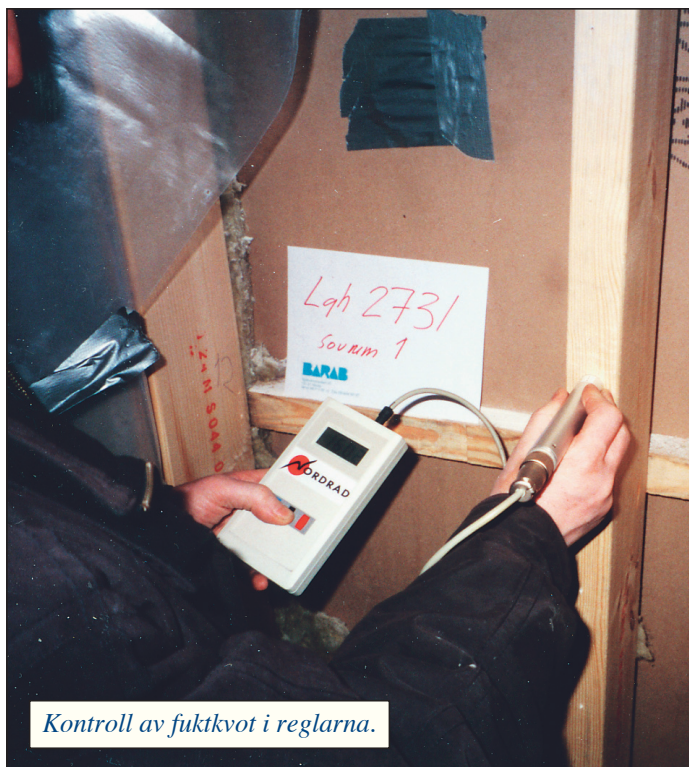
Kontroll av fuktkvot i reglarna.

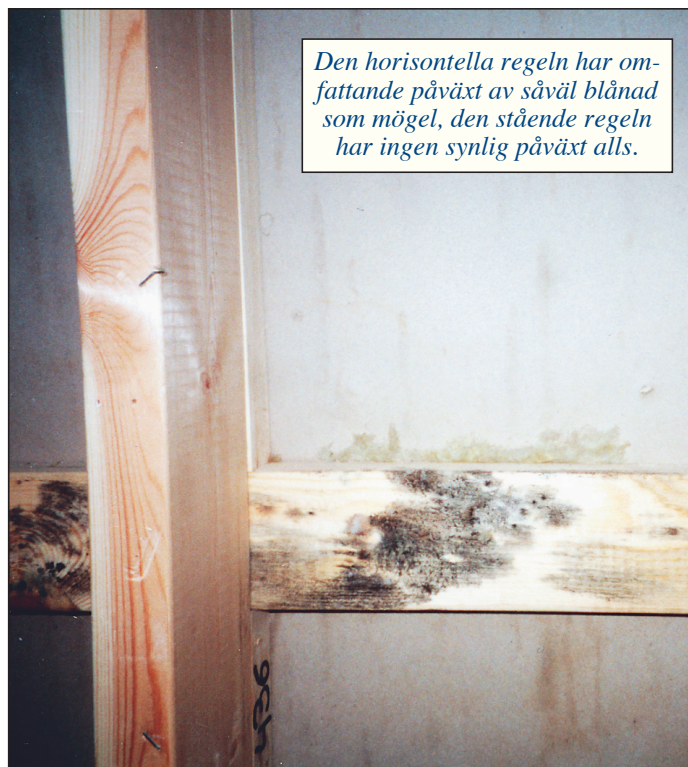
Den horisontella regeln har omfattande påväxt av såväl blånad som mögel, den stående regeln har ingen synlig påväxt alls.

□ Reglarna i ytterväggarna har sannolikt haft viss blånad redan vid inbyggnad. Detta är inget onormalt enligt den praxis som rådde när området byggdes, men det innebär att reglarna var känsliga för förnyad uppfuktning.

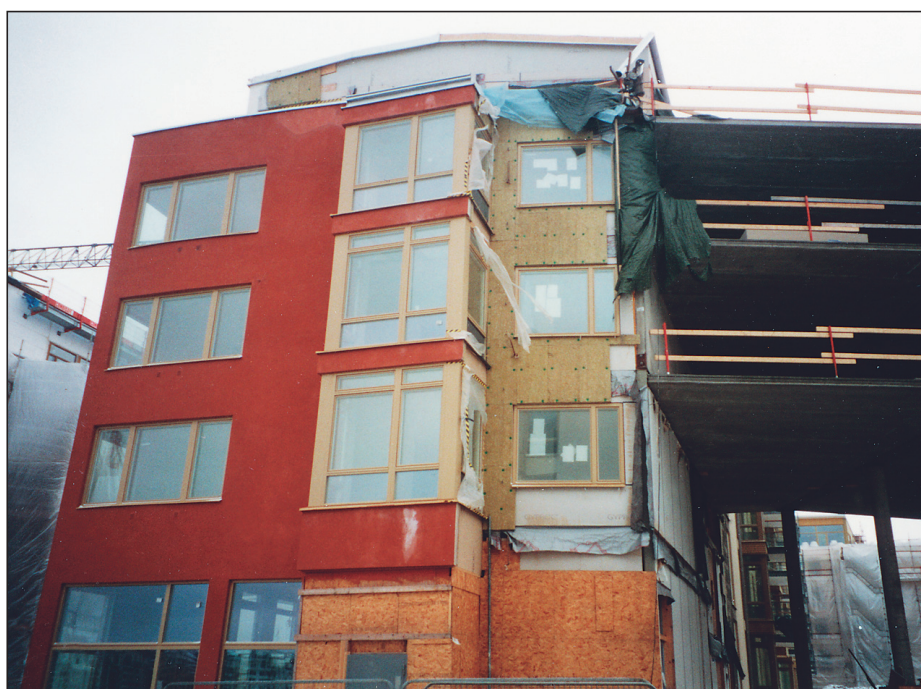
Efter hand ändrades kontrollmetoden för kv Havet till att ske utifrån. All puts togs bort liksom mineralull och utegips och därefter kunde reglarna kontrolleras.

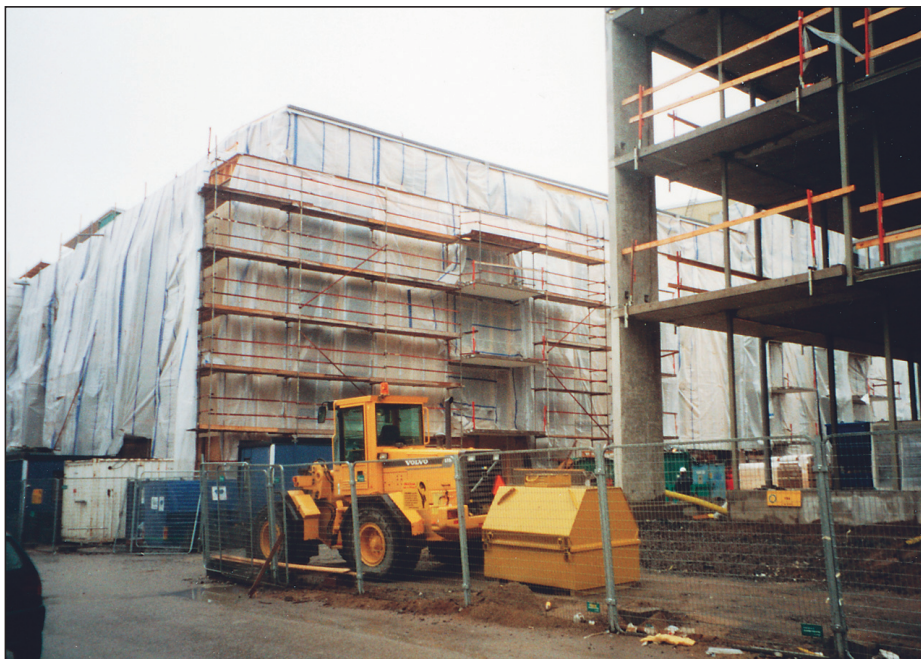
Väderskyddad arbetsplats under saneringsarbetet.

ken för fukt och mögelskador dels vid konstruktionsutformning och materialval dels vid inköp av material för bygget. Detta gäller framför allt för trä som ska byggas in både avseende förekomst av mögel, blånad och fukt. Kontroll bör ske vid materialleveranser och i samband med inbyggnad. Det är särskilt viktigt att material och arbetsplats väderskyddas. ■
