Tätskikt i våtrumsvägg med keramiska plattor

Artikelförfattare är
Anders Jansson,
SP Sveriges
Provnings- och
Forskningsinstitut,
Borås.

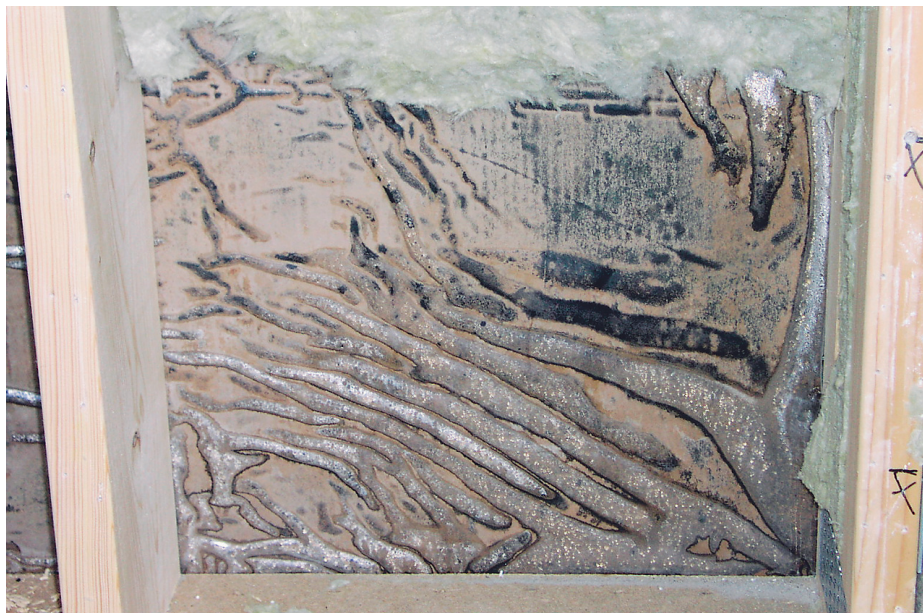
SP:s erfarenhet från många skadeutredningar är att gipsskivan i våtrumsvägg mellan tätskiktet och plastfolien oftast är rejält fuktskadad. Den erfarenheten delar vi även med andra skadeutredare. Att problemet inte har uppmärksamats mer kan bero på att det är sällan dessa konstruktioner friläggs och när man gör det är det lätt att tro att det är läckage genom tätskiktet som orsakat skadan istället för ångdiffusion.

Bild 1: Fuktskadad gipsskiva mellan tätskikt och plastfolie.

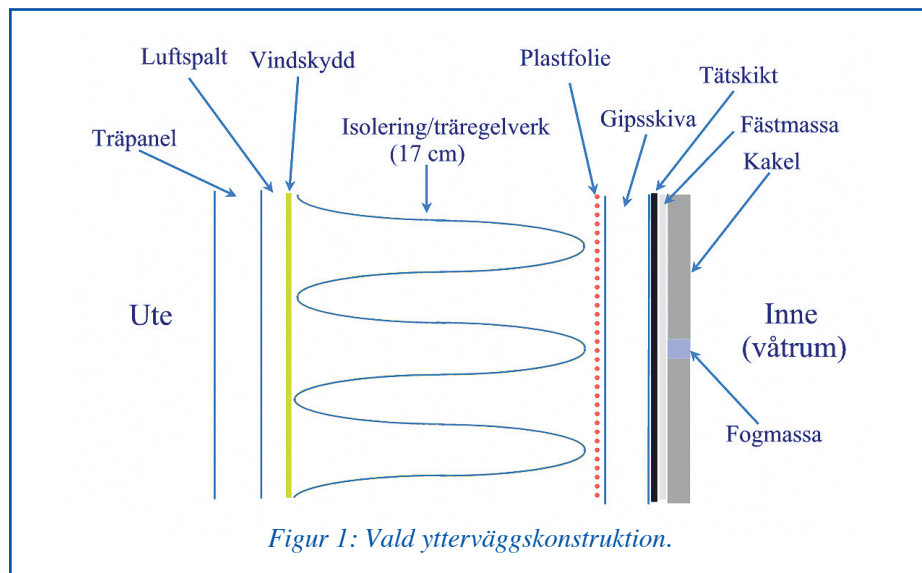
Figur 1: Vald ytterväggskonstruktion.

Med hjälp av beräkningsprogrammet PI 200 PC har beräkningar utförts med olika kombinationer av tätskikt (både placering och ånggenomgångsmotstånd har varierats) på en ytterväggskonstruktion, se figur 1, för att få en uppfattning om vilka fuktnivåer detta ger i ytterväggen olika skikt. Syftet med beräkningarna har varit att se vilket ånggenomgångsmotstånd tätskiktet bakom de keramiska plattorna minst bör ha för att undvika fuktskador oavsett om plastfolie förekommer eller inte.

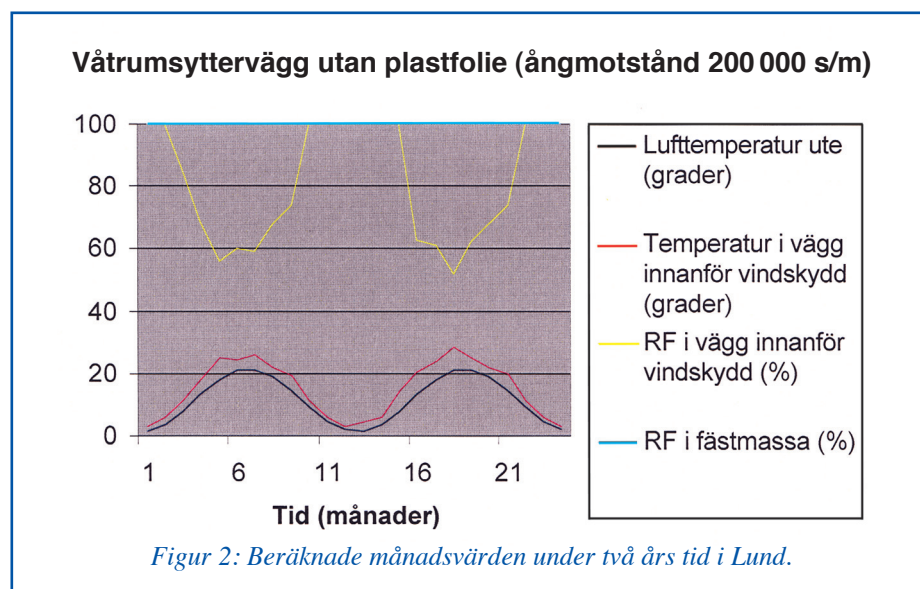
Den relativa fuktigheten innanför vindskyddet blir enligt beräkningarna 100

procent om tätskiktet är 500 000 s/m eller lägre. Detta är dock maxvärden på den beräknade relativa fuktigheten eftersom den även kommer att styras av utomhusklimatet. I *figur 2* redovisas beräkningen med månadsvärden (gäller för tätskikt med 200 000 s/m) under en tvåårsperiod för att det ska framgå hur relativa fuktigheten varierar innanför vindskyddet.
