Skador i putsade träregelväggar

Artikelförfattare är **Anders Jansson, Ingemar Samuelson, Kristina Mjörnell**, SP Sveriges Provnings- och Forskningsinstitut, Borås.

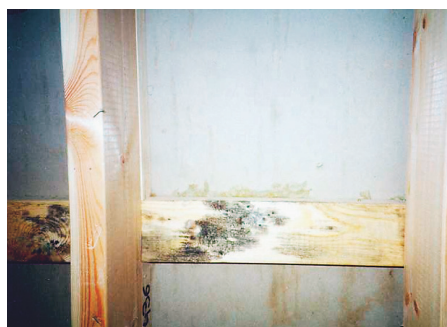
Bild 1: Mikrobiell påväxt på regelverk orsakad av högt fukttillstånd i väggen till följd av fukt som läckte in under bygget.

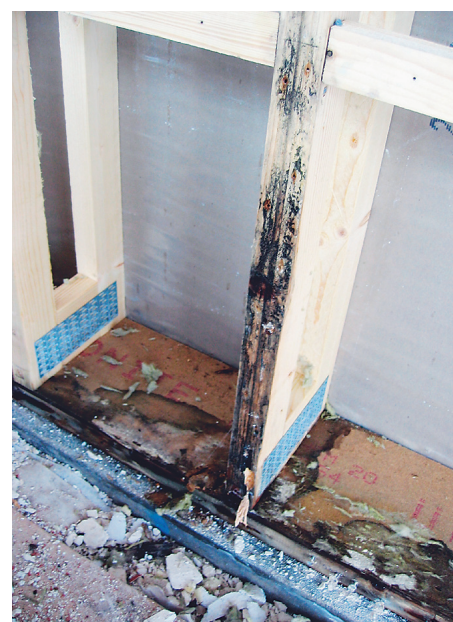
Bild 2: Mikrobiell påväxt orsakad av höga fukttillstånd i oventilerad vägg med putsad cellplastisolering.

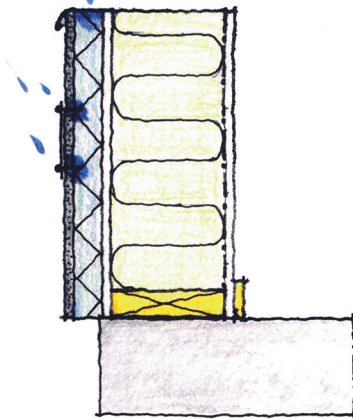
Bild 4: Vatten kommer in i otäta anslutnings- och infästningsdetaljer.

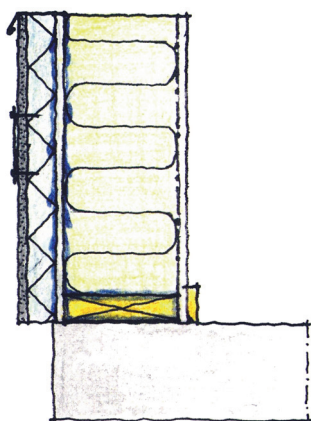
Bild 5: Vattnet rinner utmed vindskyddet och fuktar upp vindskydd, regler och syll.

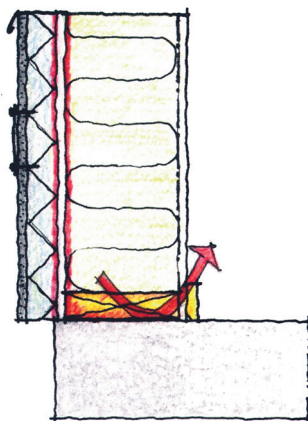
Bild 6: En långvarig uppfuktning kan leda till mikrobiell påväxt och lukt.

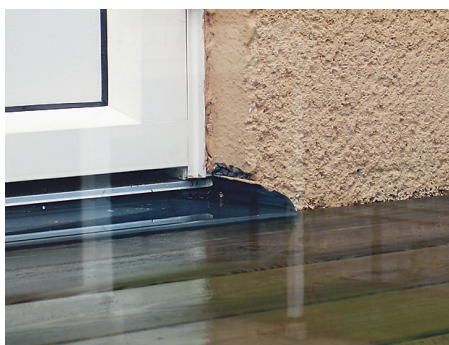
Bild 7: Otät i anslutning till altandörr.

I befintliga väggar av denna typ är det viktigt att säkerställa att fukt inte kan tränga in i väggen. Kommer fukt in hinner den inte torka innan det blir skador. Det gäller att hindra fukt att tränga in såväl vid anslutningar mellan fönster och fasad som vid infästningar av balkonger, utomhusbelysning etcetera. Vid misstanke om redan uppkomna skador i väggen bör man göra en skadeutredning med okulär kontroll och fuktmätning.

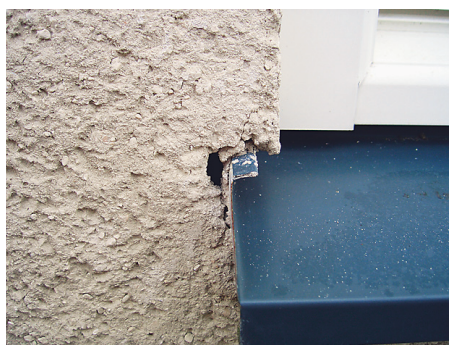
Bild 8. Otät fönsteranslutning.

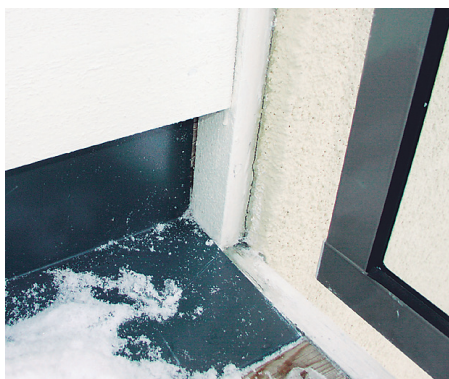
Bild 9: Otätheter vid sidoanslutning till balkong.

Vid ett antal besiktningar av putsade fasader har SP upptäckt att detaljlösningar vid infästningar och anslutningar på fasaden har utförts på ett sätt som inte är tillfredsställande för att hindra regnvatten att tränga in i väggkonstruktionen. Framförallt har dessa brister förekommit vid sidoanslutningar till balkonger, fönster, altaner och skärmtaksinfästningar (se bild 7 till 10). Nedanför dessa bristfälliga anslutningar har även fuktmätningar i vindskyddet ofta påvisat hög fuktkvot (större än 0,28 kg/kg), framförallt på de fasadsidor som är mest utsatta för regn och vind.

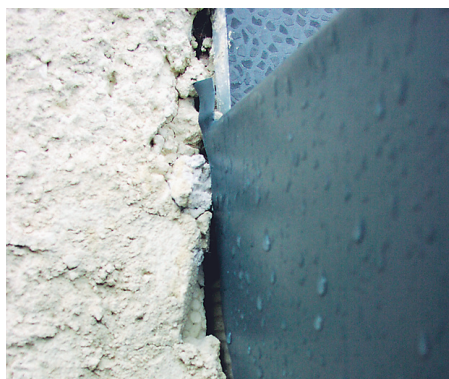
Bild 10. Otätheter vid skärmtaksinfästning.
