Fuktskador i putsade, odränerade träregelväggar – pågående forskning

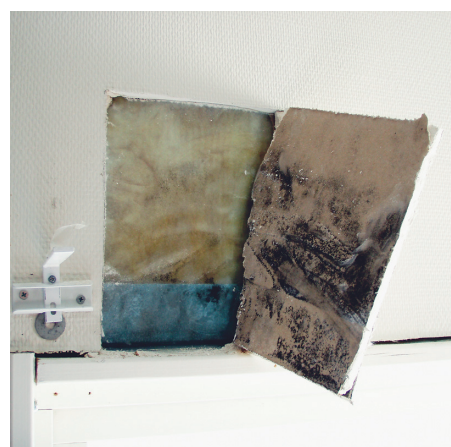
Mikrobiell påväxt på den invändiga gipsskivan orsakad av fukt som har läckt in.

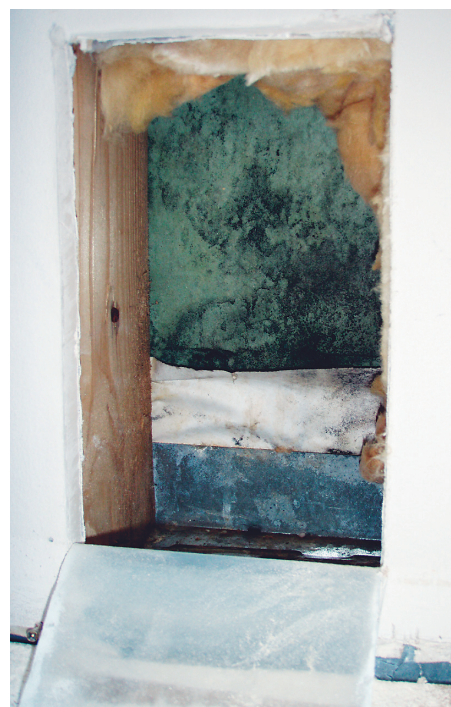
Mikrobiell påväxt på den yttre gipsskivan orsakad av att vatten trängt in vid en otät anslutning.

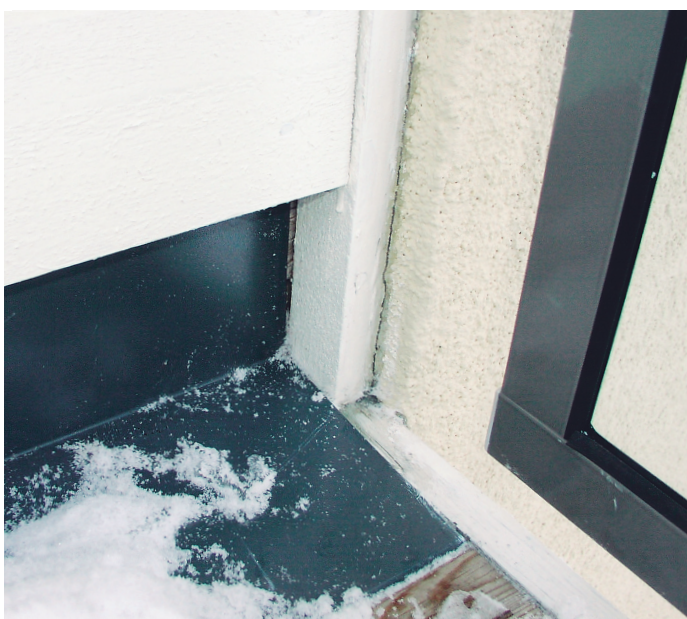
Otätheter vid balkong.

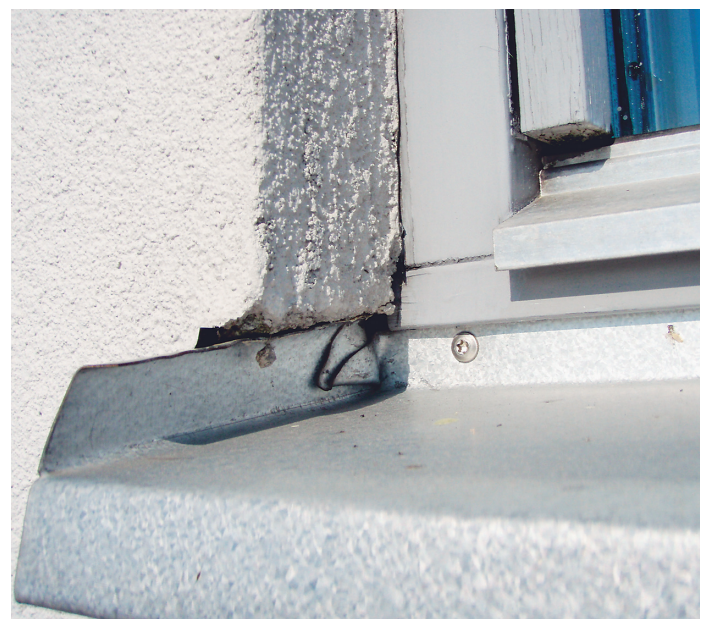
Otät anslutning vid fönsterbleck.

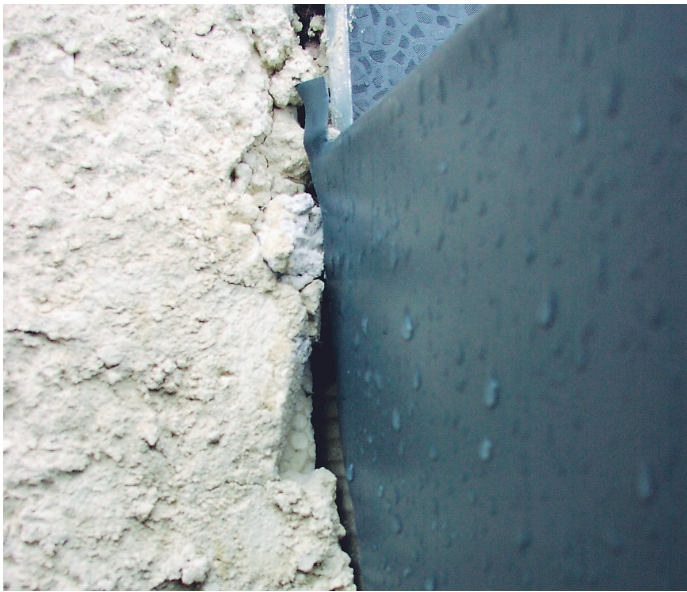
Otätthet i anslutning till skärmtak.

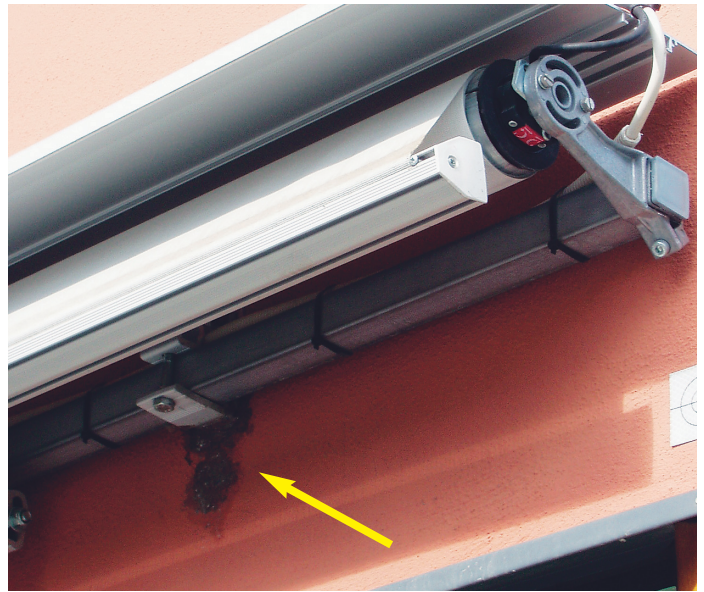
Markisinfästning med risk för läckage.
