# Flervåningshus med trästomme – Uppföljning av Kv Limnologen och Kv Rya, Rydebäck

Anders Rosenkilde, Kirsi Jarnerö, Mats Axelson

SP Rapport 2008:18  
ISBN 978-91-85829-34-7  
ISSN 0284-5172  
Borås, Stockholm, Växjö

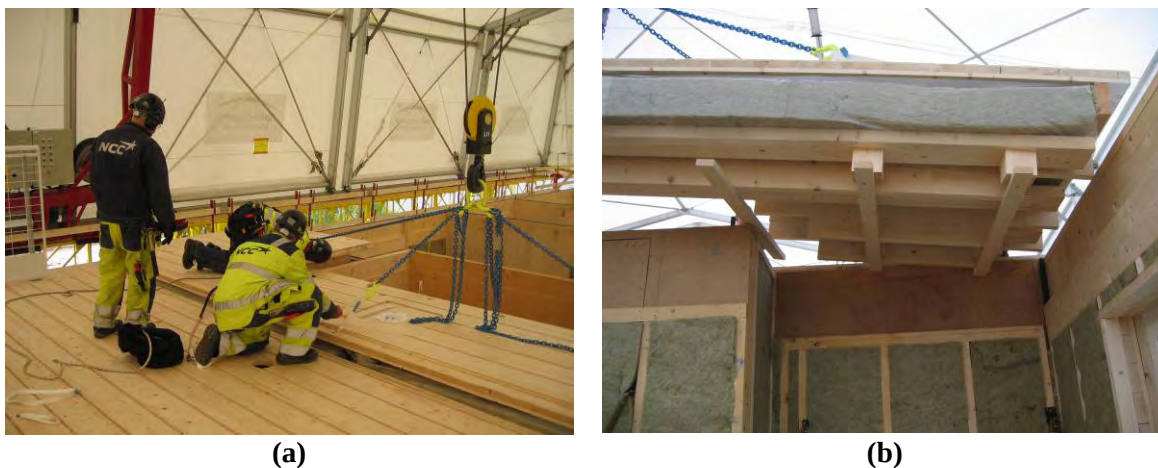
metri än helt rektangulär, det vill säga för element med större utkragande delar eller urtag, se Figur 37. Exempel på tillverkningsfel är att det vid upprepade tillfällen i början förekom att listen av Sylodyn® som ska minska flanktransmission var monterad både på det underliggande väggelementet och på bjälklagselementet. Ett riskmoment under lyftet av bjälklagselementen orsakas av att lyftöglorna placerats långt isär, vilket orsakar stora dragkrafter i lyftstropparna som används.

Figur 37. Montage av bjälklagselement som kan vara problematiskt att montera sett från montageplanet (a) och från våningen inunder (b).

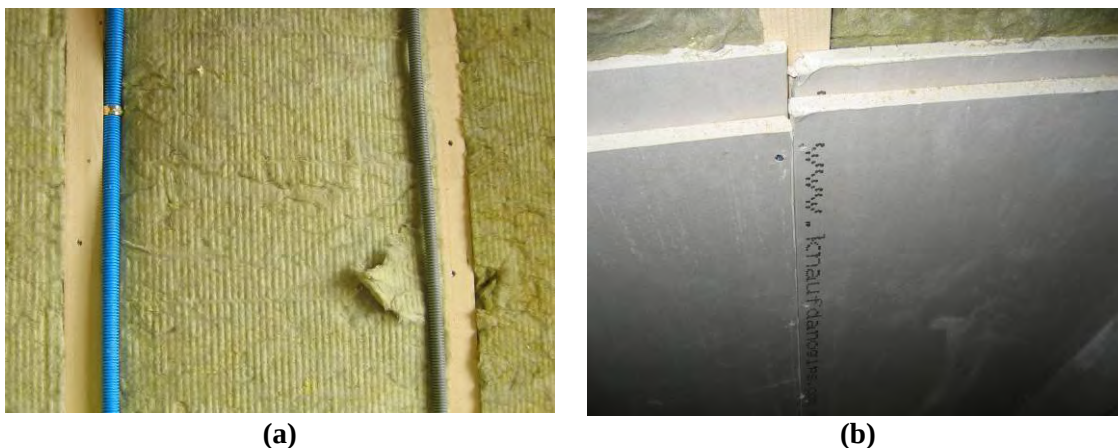
Ett systematiskt fel som drabbade de lägenhetsskiljande väggarna, som har ett tunnare isoleringsskikt innanför beklädnadsskivorna, orsakades av att leverantören av isolering inte kunde leverera 28 mm tjock isolering, vilket skulle motsvarat läktens tjocklek. Istället blev isoleringen 35 mm det vill säga 7 mm tjockare än läkten. Skillnaden innebar att monteringen av de styva Protect F försvårades eftersom man var tvungen att med kraft pressa skivan mot läkten för att kunna skruva fast den. Problemet försvårades ytterligare av elledningar och eldosor i isoleringsskiktet se Figur 39(a). Måttnoggrannheten för distansen mellan väggreglarna har vid tillfällen varit bristfällig, vilket inneburit att det varit svårt att få gipsskivorna att passa. De lägenhetsskiljande väggarna var behäftade med ytterligare systematiskt fel på höjdmåttet som hade konsekvenser för golven i huset, vilket beskrivs under erfarenheter av parkettgolv.

Figur 39. (a) Lägenhetsskiljande vägg med isolering. (b) Avståndet mellan väggreglarna har inte varit exakt anpassat till väggsnivåerna.

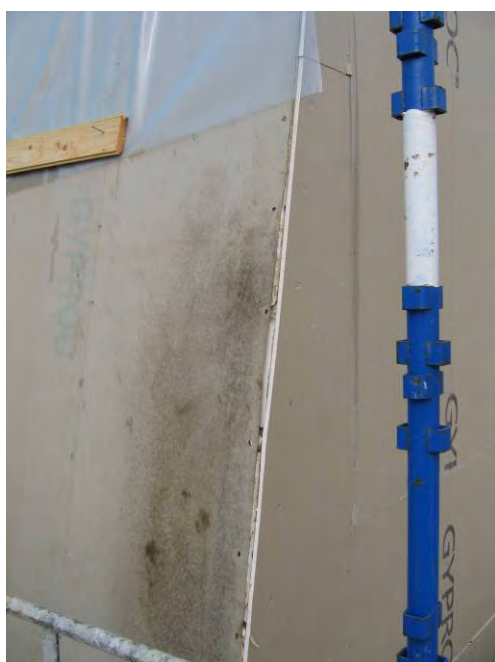
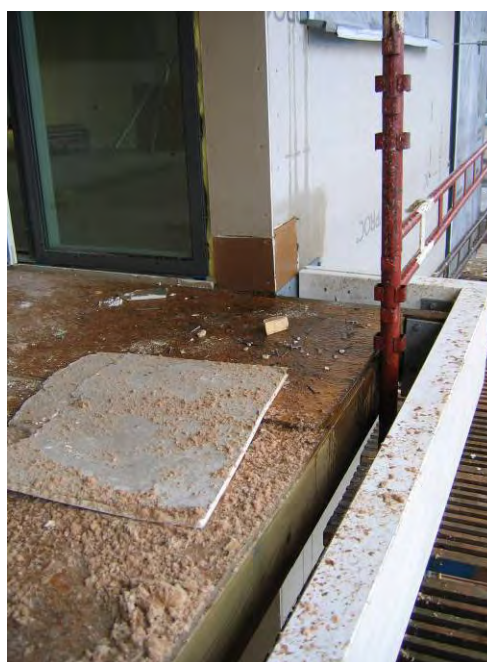
Den valda väderskyddslösningen visade sig vara påtagligt vindkänslig. Regnvatten blåste in från sidorna. Regnvatten som samlades i fickor på presenningstaket forsade in genom omlottskarvar när vinden lyfte presenningarna. Det fortsatta bygget av väderskydd inskränkte sig till en våning i taget. Vid påbyggnad innebar det en fuktrisk då taket fick lyftas av och bygget stod öppet ca 1 dygn för att bygga ställning, innan taket kunde läggas på igen. Väven förmådde inte hålla regnet ute vid blåst och trasades sönder efter en tid. Huskroppens utformning med en vinkel skapade svårigheter med lyft och täthet.

Figur 51. Trots väderskydd (a) fuktskadad gips och (b) fuktproblem.

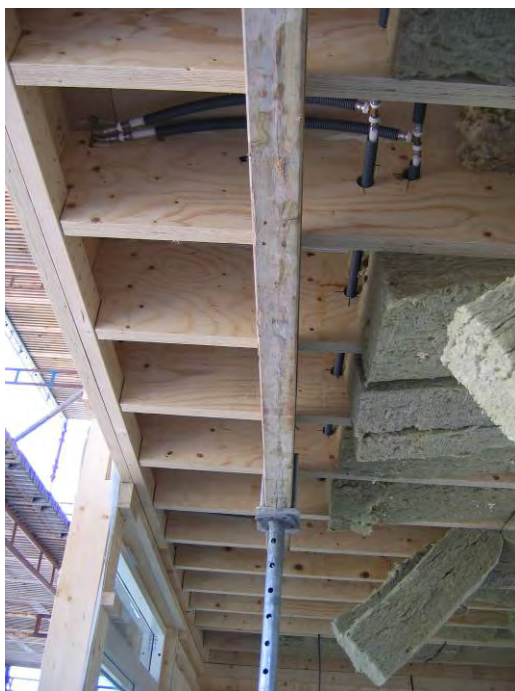
*Figur 52. Monterat bjälklagselement sett underifrån. Parti med ledningsdragning är inte isolerad.*

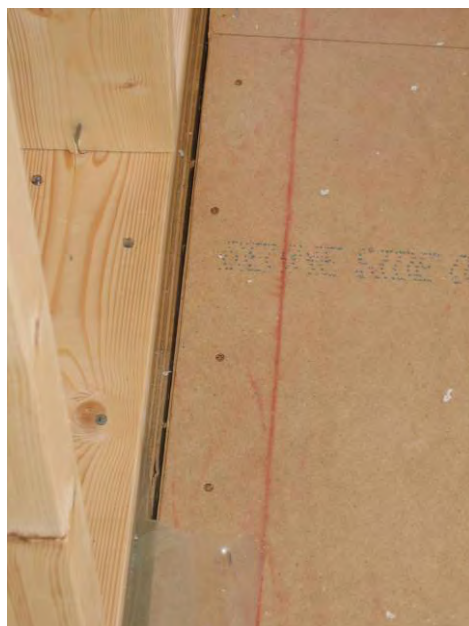
*Figur 53. Fog mellan bärande regelverk i yttervägg och bjälklagselement. Med tekniken att klämma ihop fogen med väggstagen och ingen minustolerans på bjälklagselementet uppstod ingen spalt. Väggen har ett lager med 45 mm minull och 2x15 gipsskivor innanför fogen.*

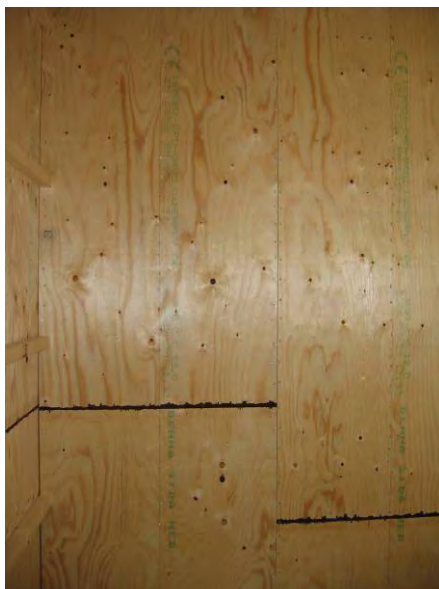
*Figur 65. Bild 1 Plywood skivor på lägenhetsskiljande vägg i hörn mot yttervägg.*

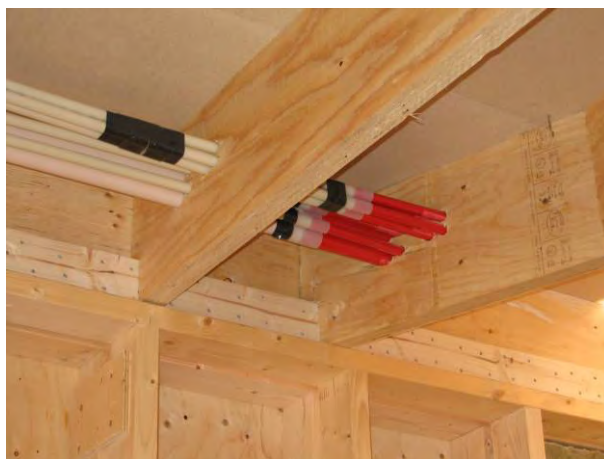
Figur 69. Genomföringar av el-dragning vid brandcell intill trapphus.
