# Våtrumsgolv med keramiska plattor på träbjälklag

SP Rapport 2010:05  
ISBN 978-91-86319-41-0  
ISSN 0284-5172  
Borås 2010

## 10 Skadefall

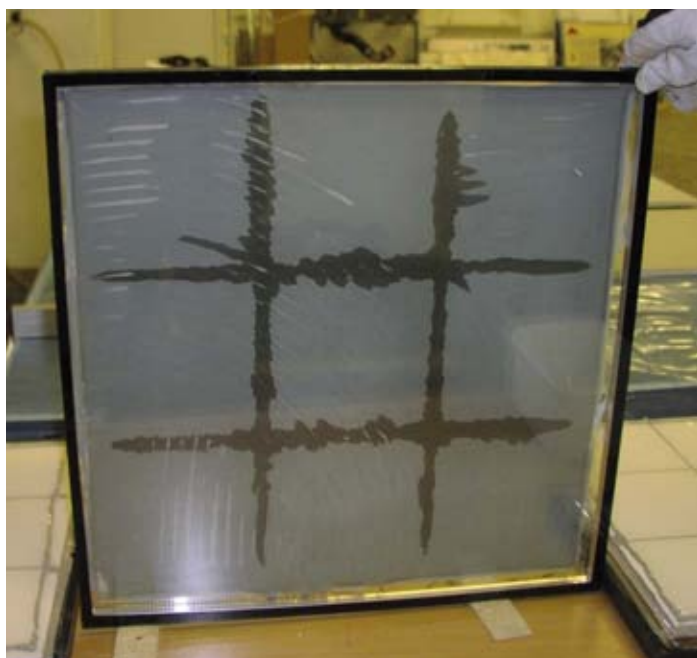
**Fotografi 1.** Vatteninträngning i fästmassan bakom keramiska plattor efter två minuter.

Anledningen till den snabba uppfuktningen är att vatten sugts kapillärt in till fästmassan via fogmassan mellan plattorna. Fukten i fästmassan skall sedan torka ut via diffusion genom fogarna mellan plattorna, vilket är en långsam process och leder därför till en lång uttorkningstid.

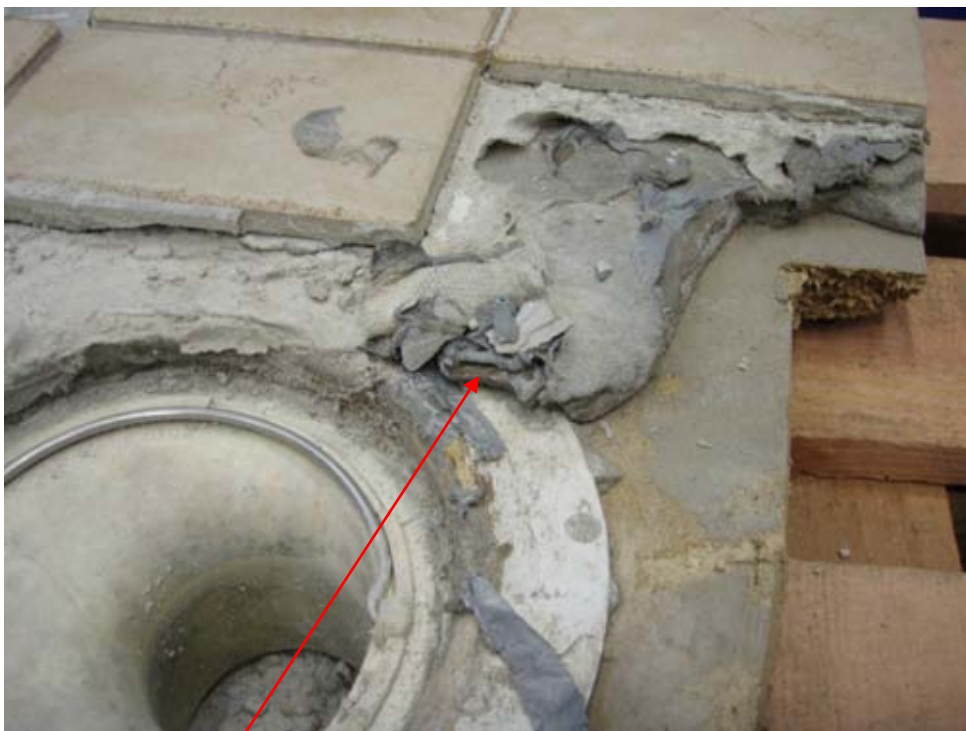
**Fotografi 3.** Spackel och silvertejp på golvbrunnens fläns under brunnsmanschetten.

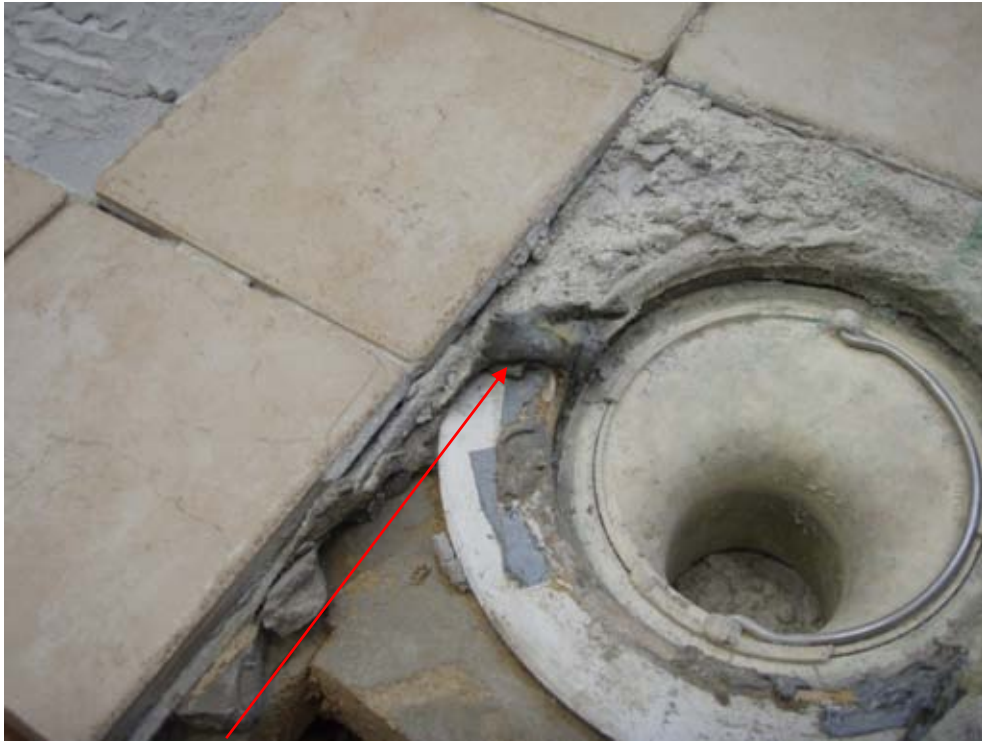
**Fotografi 4.** Spackel och silvertejp på golvbrunnens fläns under brunnsmanschetten.

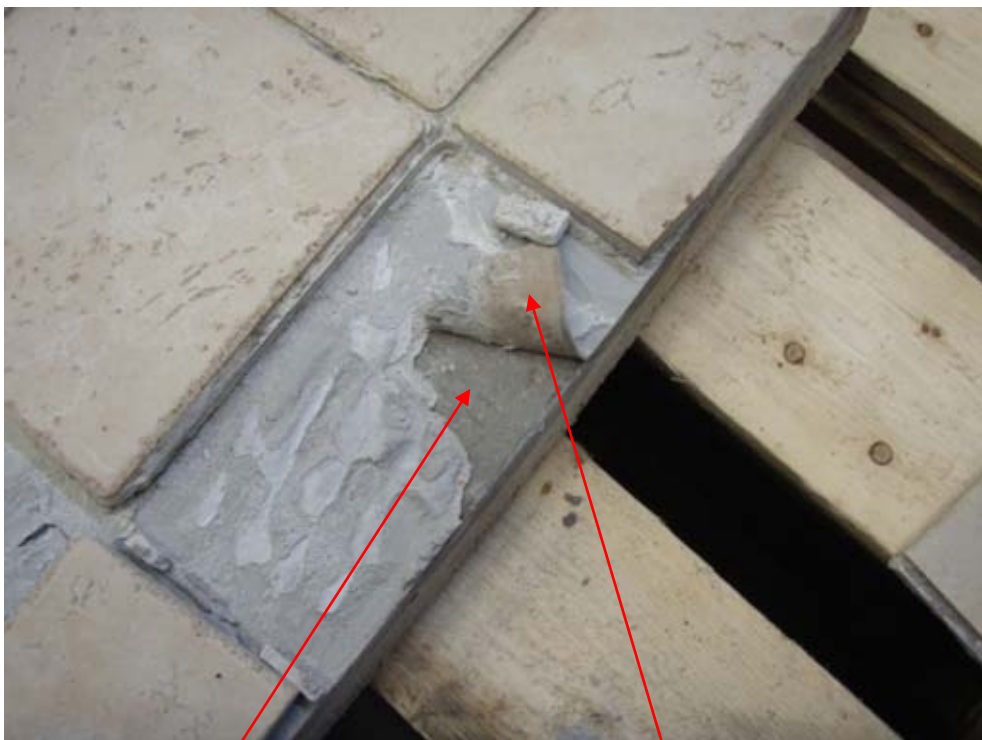
**Fotografi 5.** Inget synligt rosa skikt på spacklet. Svag rosa ton på baksidan av tätskiktsmassan.

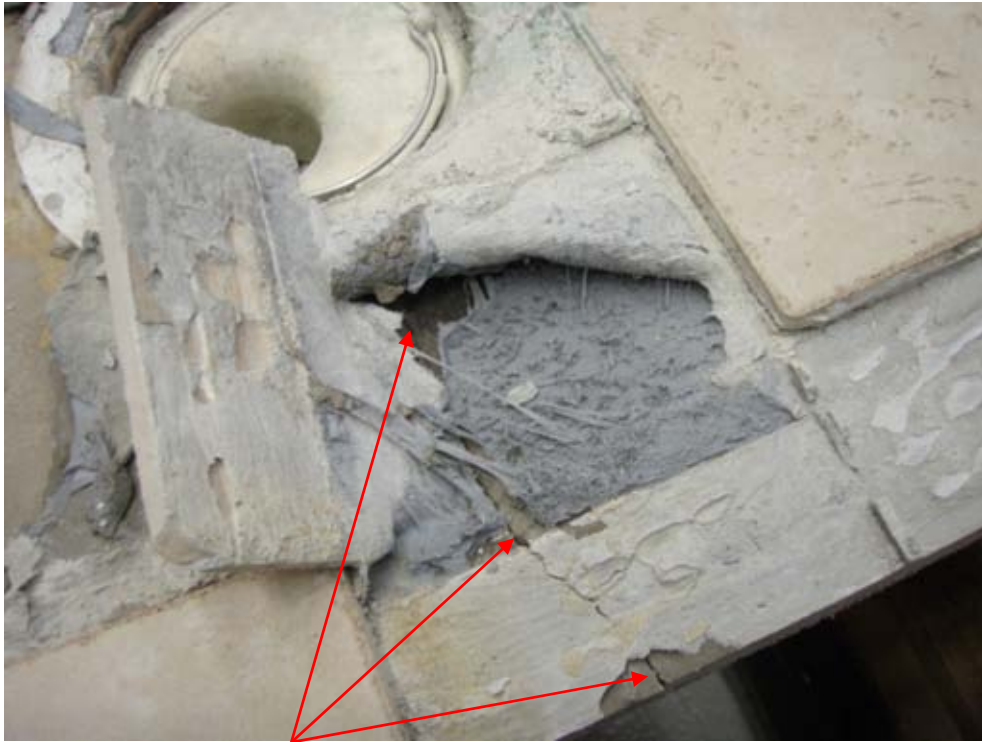
**Fotografi 6.** Spricka i spackel vid skivskarv. Inget synligt rosa skikt under tätskiktsmassan eller under brunnsmanschetten.

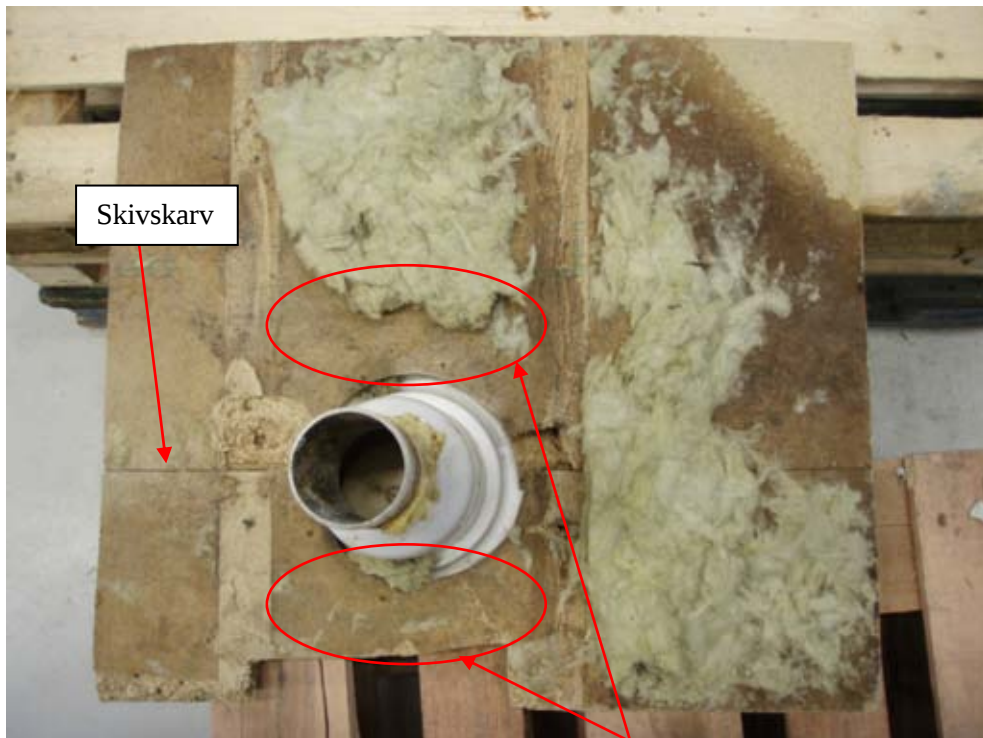
**Fotografi 7.** Golvbrunn monterad i skivskarv. Kortlingar har inte varit monterade mellan träreglarna i anslutning till golvbrunnen.

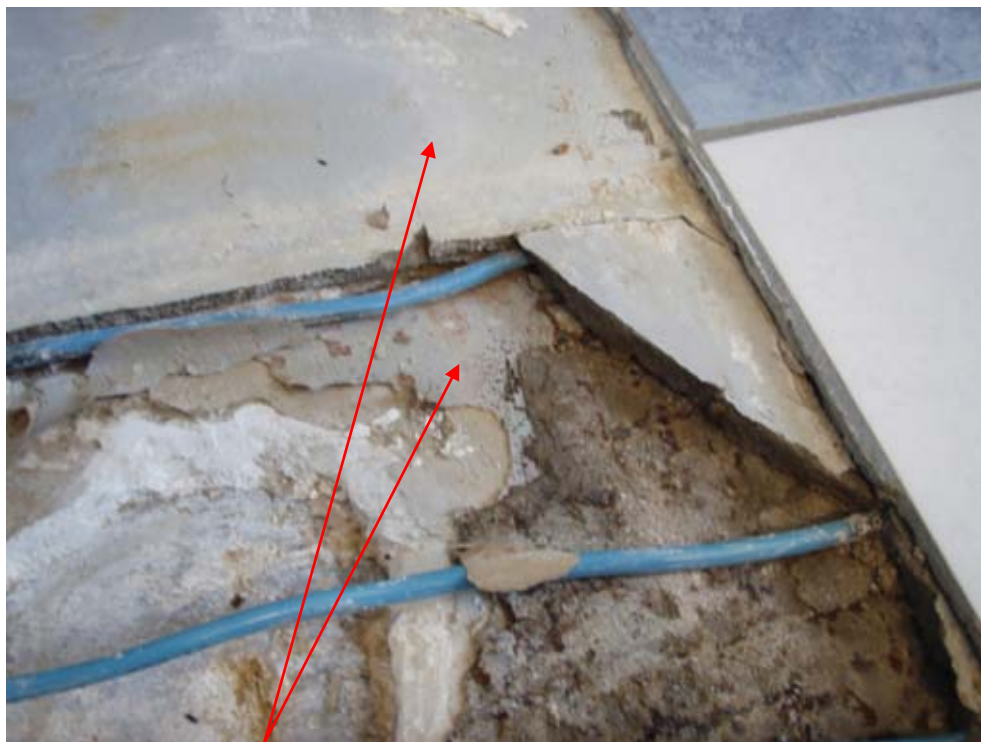
**Fotografi 8.** Vätskebaserat tätskikt över och under flytspackling i golvkonstruktion (mätpunkt 1).

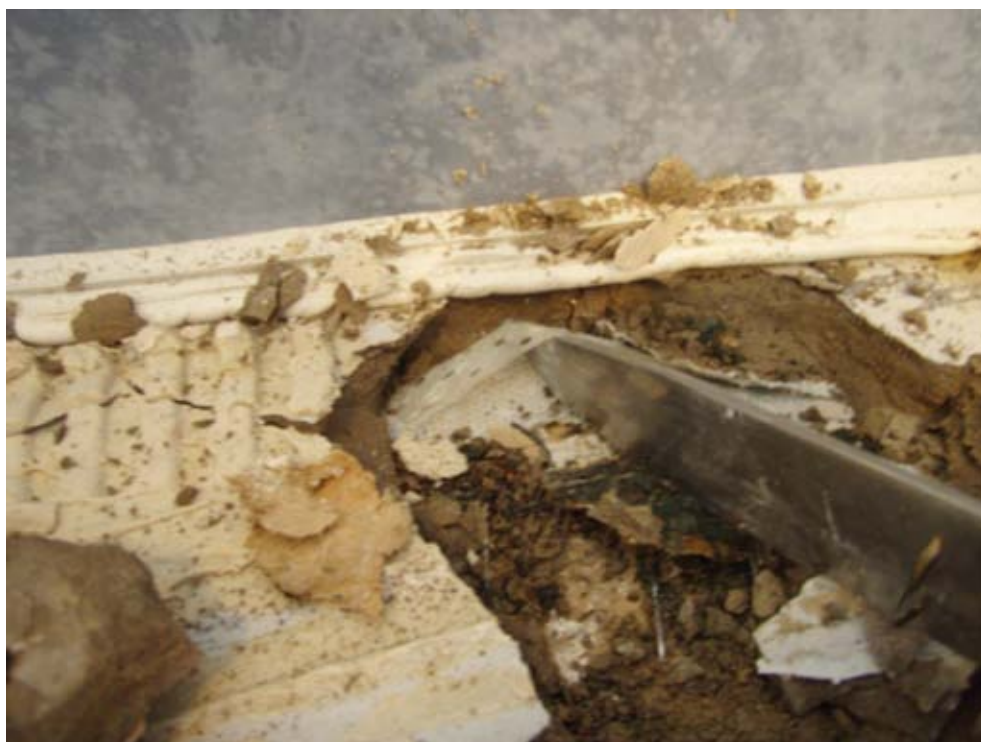
**Fotografi 9.** Dålig vidhäftning mellan tätskiktsremsa och tätskikt (mätpunkt 2).

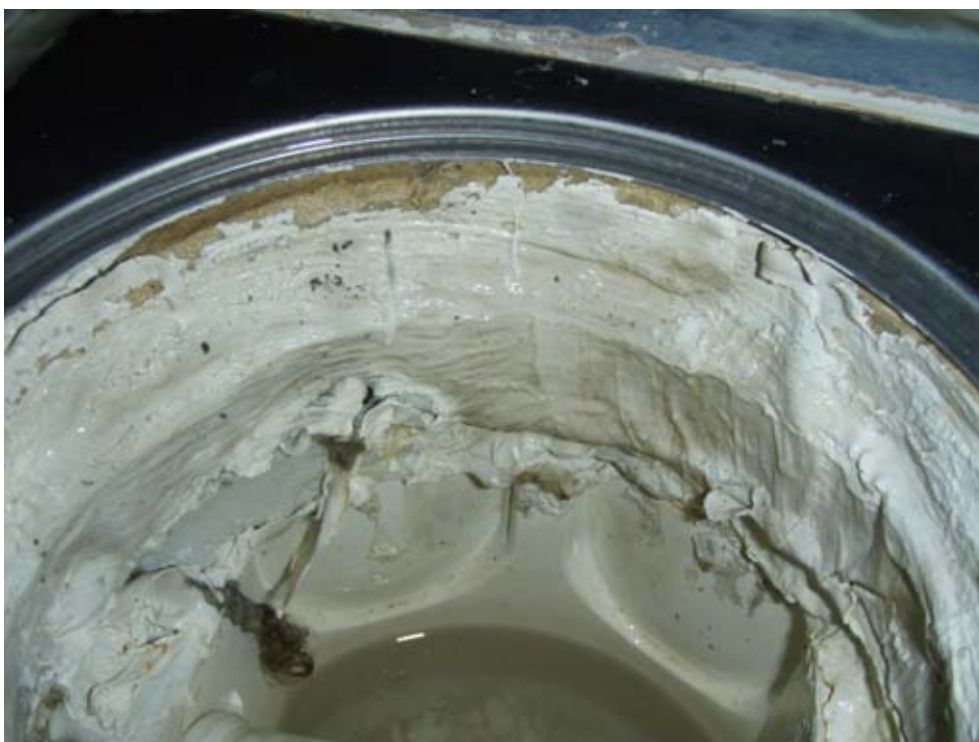
**Fotografi 11.** Vit tätskiktsmassa applicerad ner i golvbrunn (mätpunkt 3). Klämring saknas.

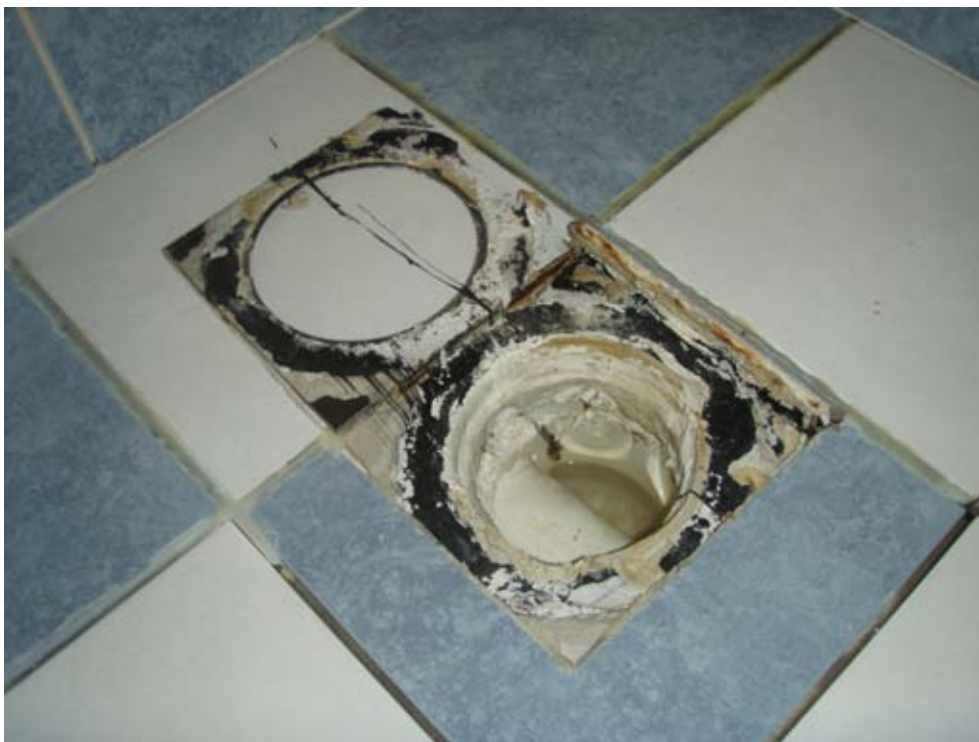
**Fotografi 12.** Svart brunnsmanschett/massa med dålig vidhäftning mot golvbrunn (mätpunkt 3).

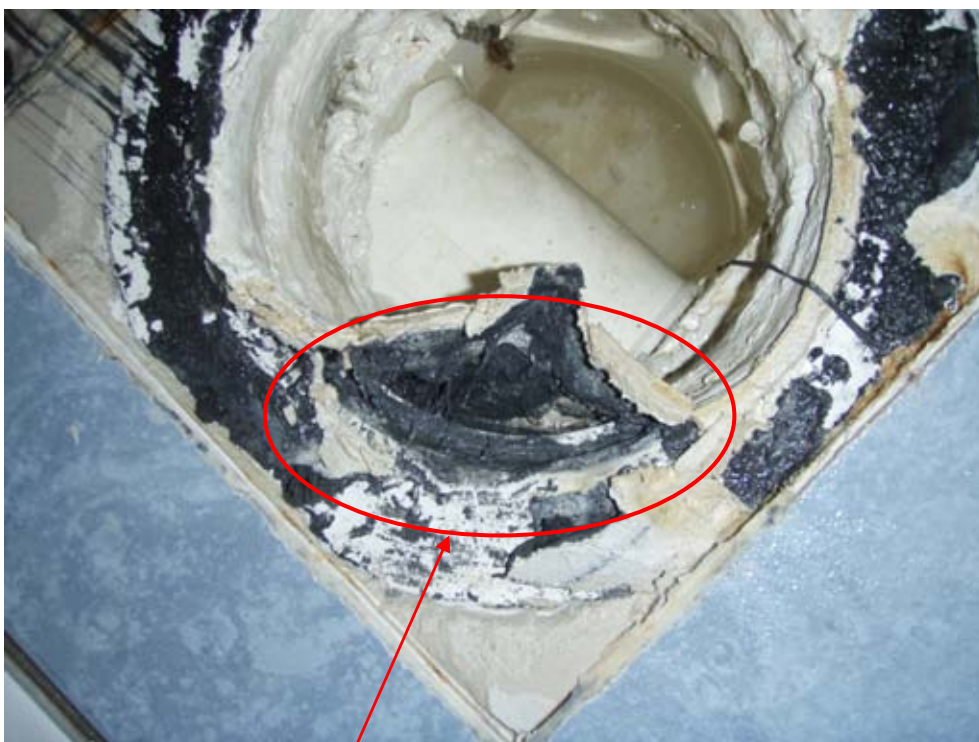
**Fotografi 13.** Svart brunnsmanschett/massa släpper väldigt lätt från golvbrunnen (mätpunkt 3).

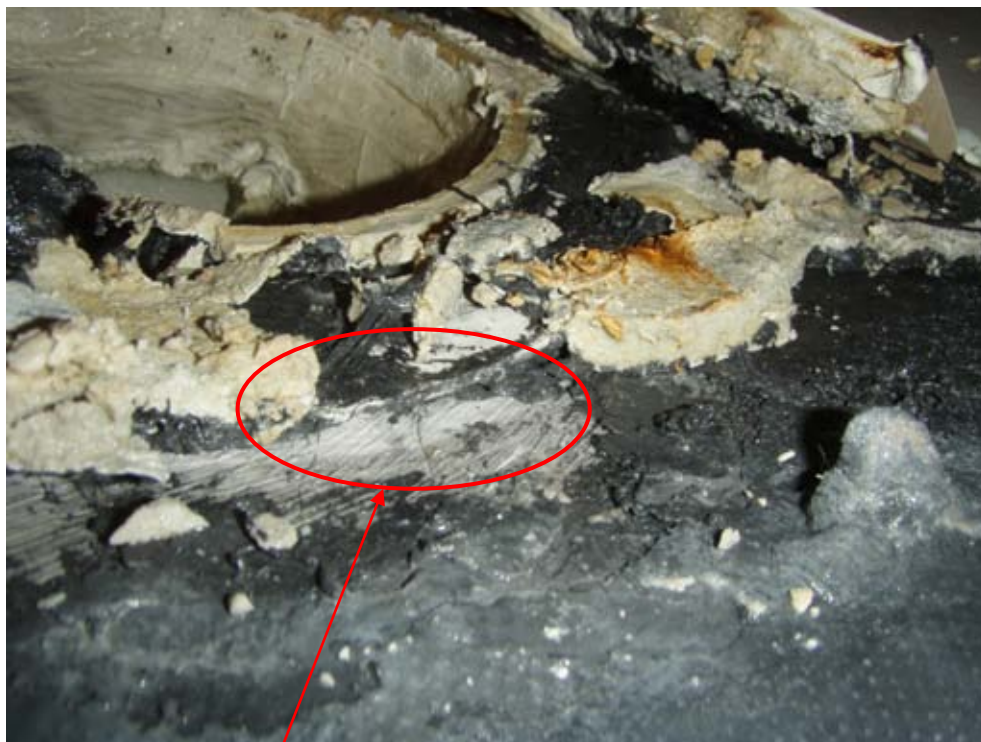
**Fotografi 14.** Golvbrunnens fläns ej i nivå med vätskebaserat tätskikt (mätpunkt 3).

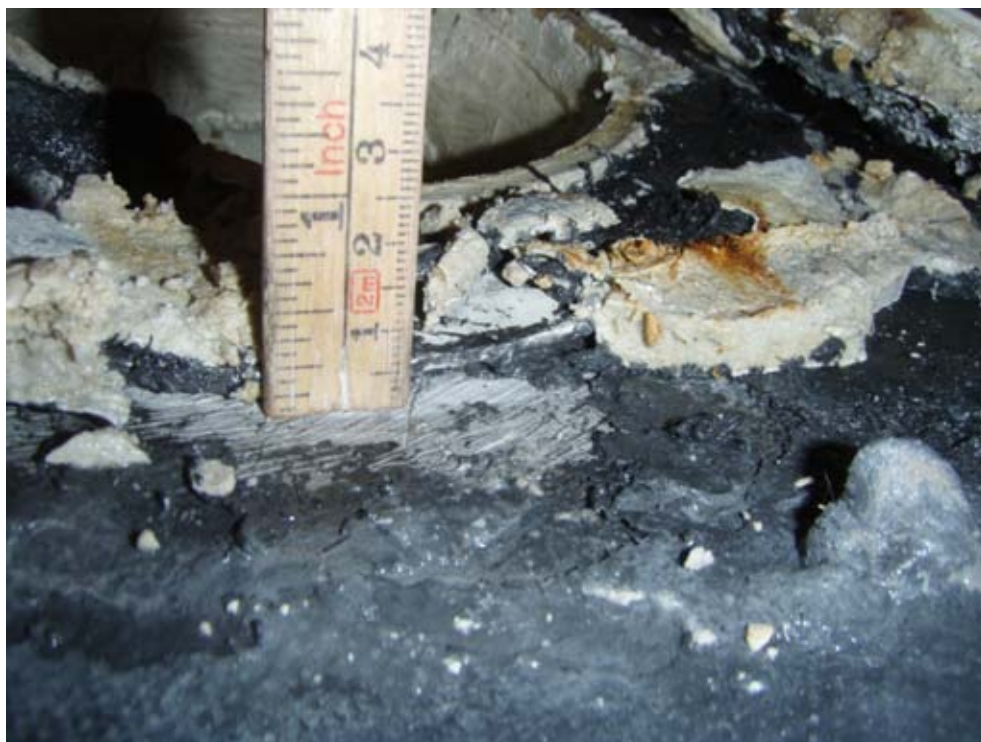
**Fotografi 15.** Golvbrunnens fläns ej i nivå med vätskebaserat tätskikt (mätpunkt 3).

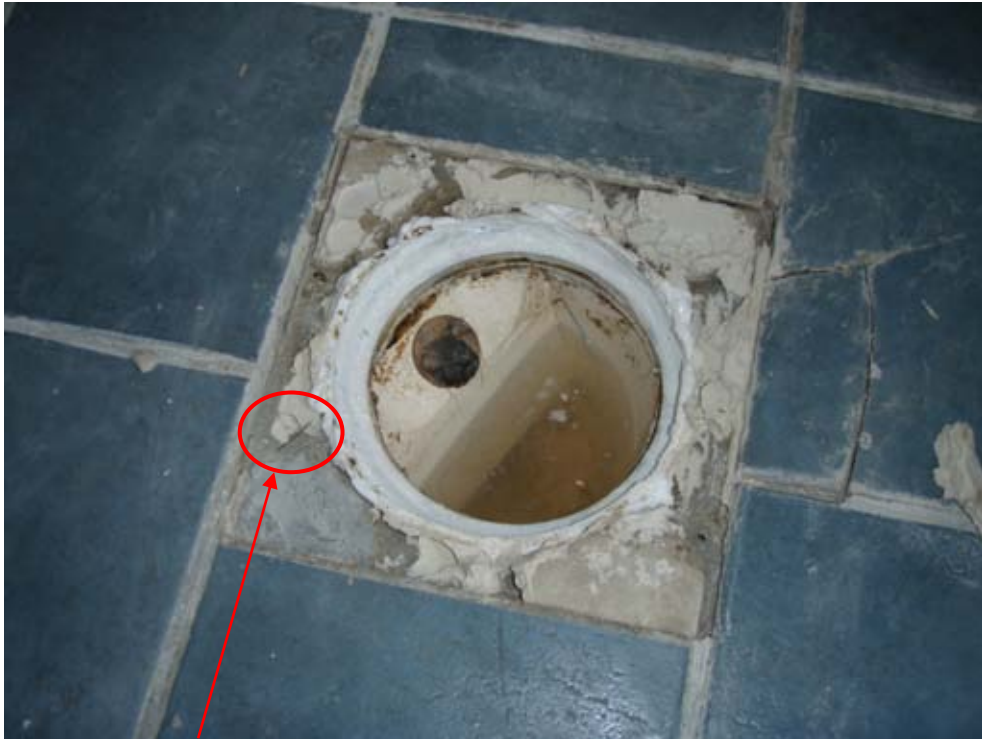
**Fotografi 16.** Spricka i tätskiktet där vatten läckt in i konstruktionen.

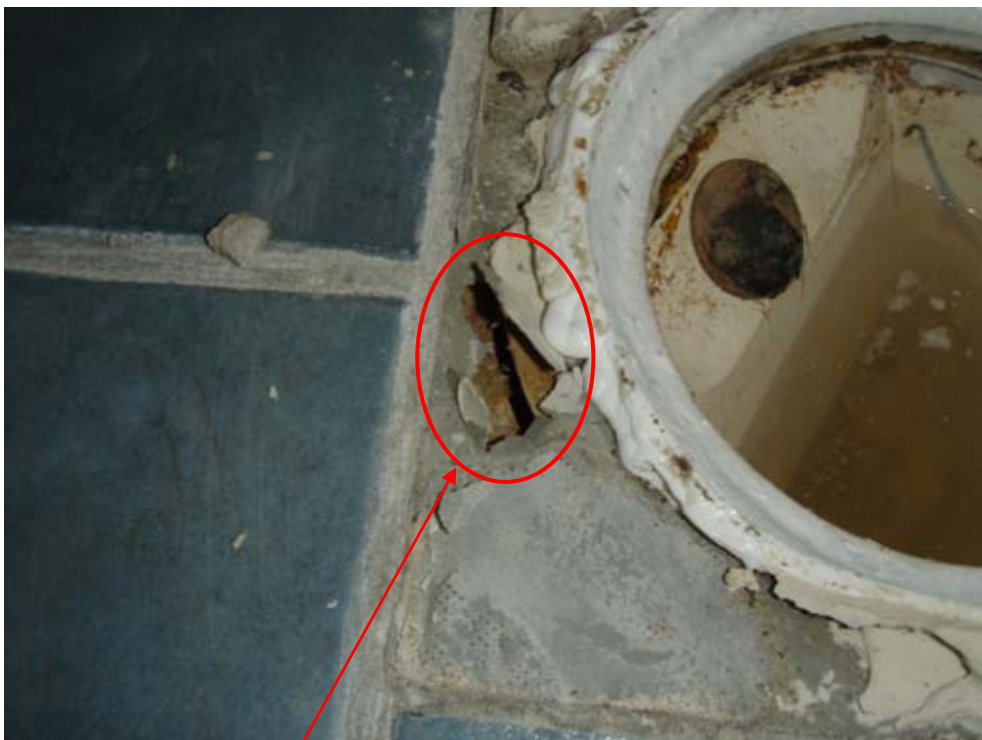
**Fotografi 17.** Underliggande material saknas under tätskiktet mellan golvbrunn och golvspånskiva (tätskiktet "hänger" i luften). Även glipa mellan golvspånskiva och golvbrunn.

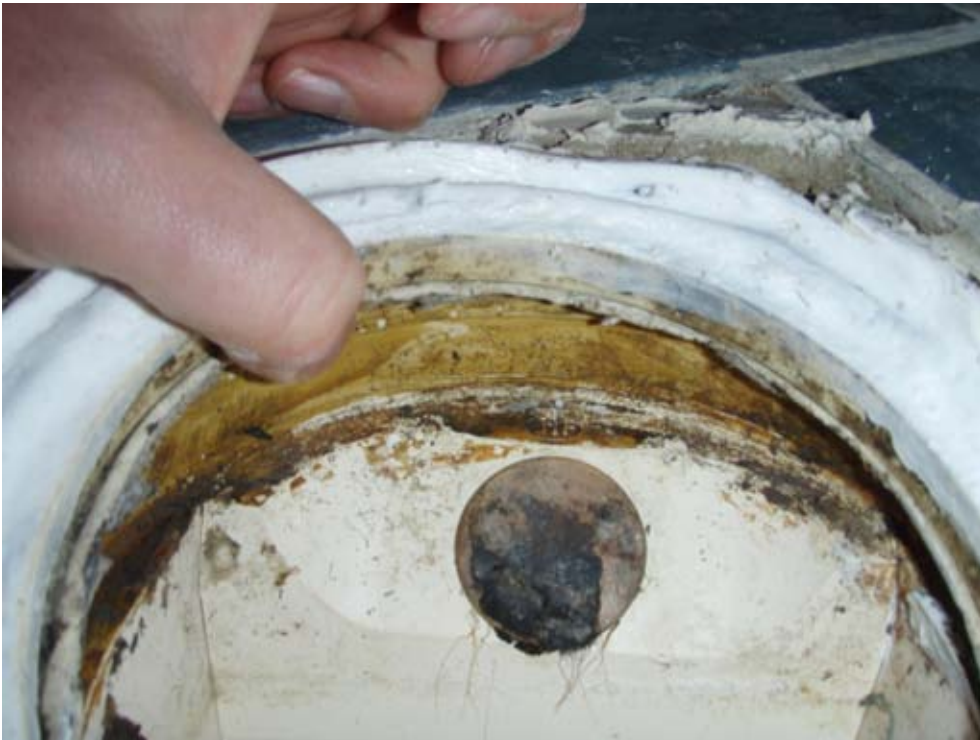
**Fotografi 18.** Klämring och tätskikt satt helt löst.

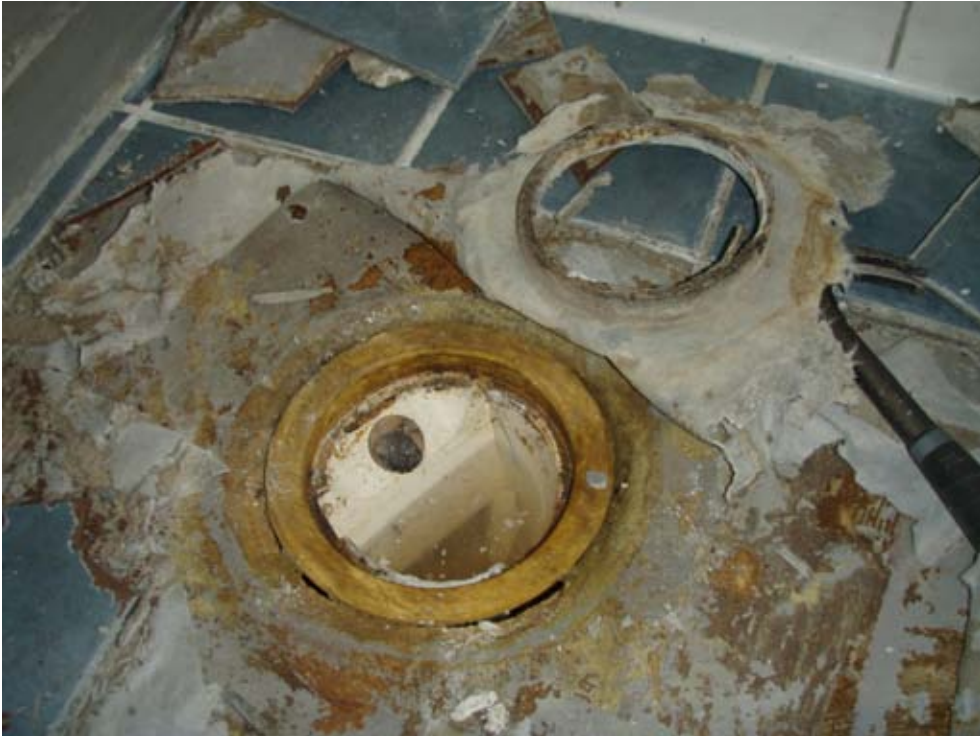
**Fotografi 19.** Klämring och tätskikt satt helt löst. Tätskikt direkt på golvspånskiva. Torkat lim och tejp på golvbrunnens fläns.

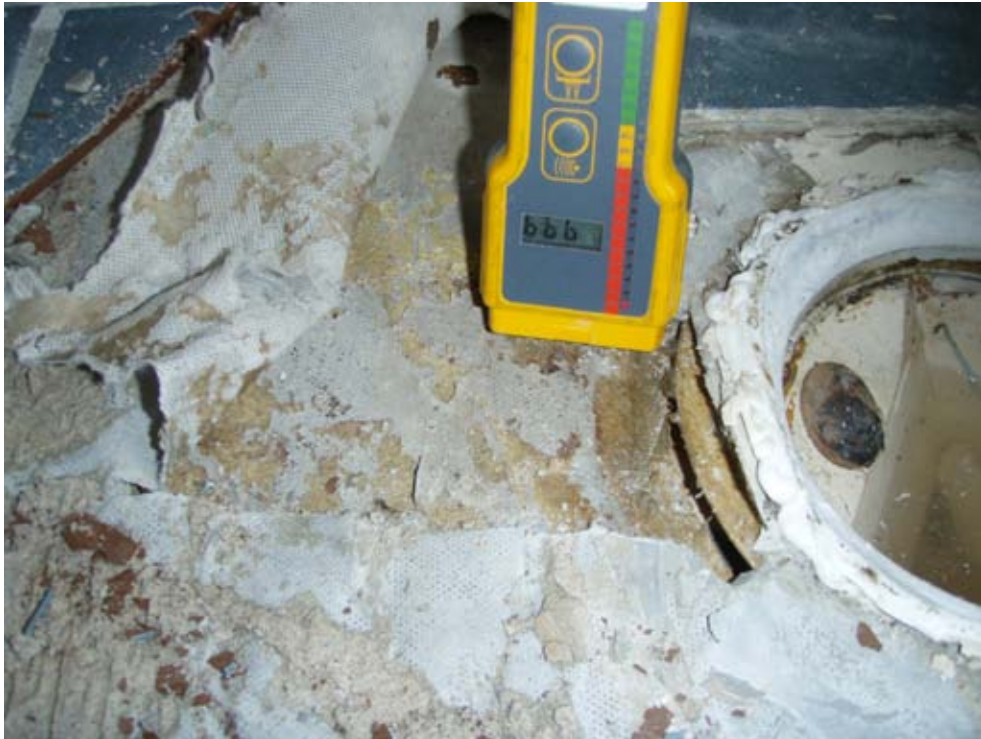
**Fotografi 20.** Golvspånskivan var fibermättad i anslutning till golvbrunnen (Fk >0,28 kg/kg)

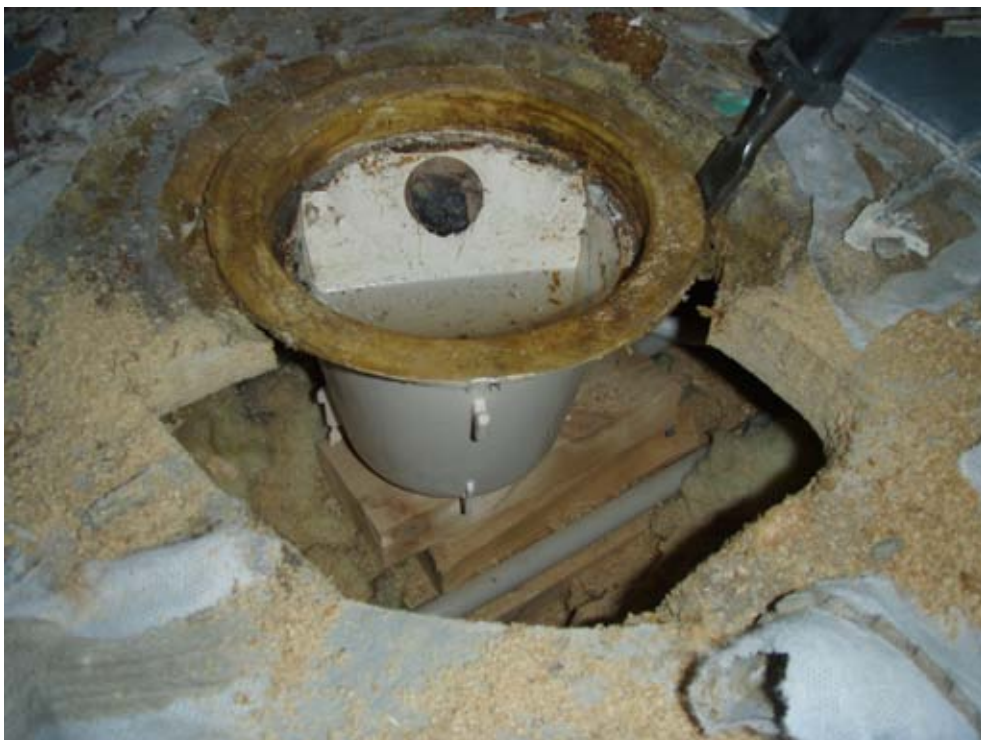
**Fotografi 21.** Golvbrunnen var inte förankrad i golvspånskivan. Reglar och kortlingar saknades helt i anslutning till golvbrunnen.

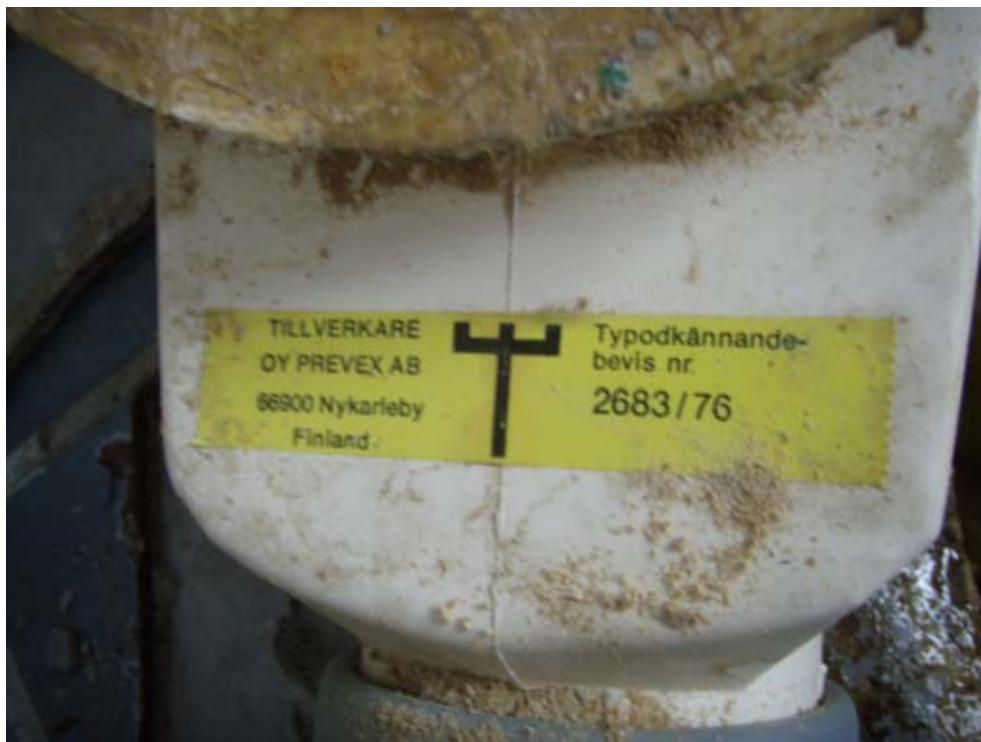
**Fotografi 22.** Aktuell golvbrunn förekom på marknaden fram till 1990 enligt tillverkaren Jafo.

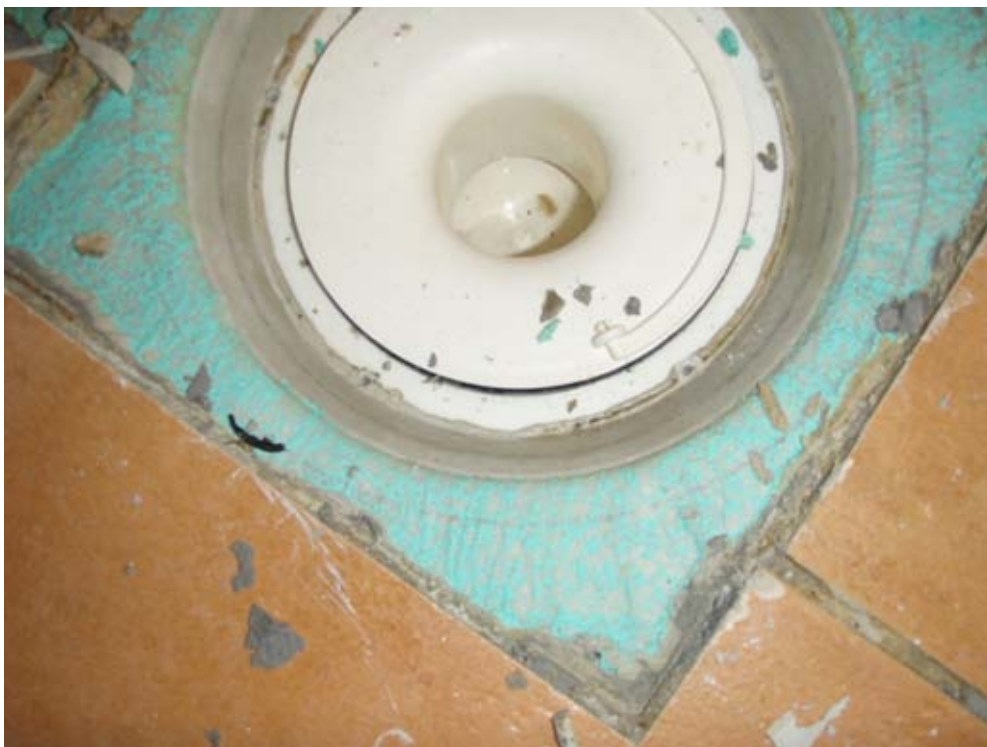
**Fotografi 23.** Korrekt monterad brunnsmanschett vid golvbrunn (mätpunkt 1). Observera att klämringen har skruvats bort.

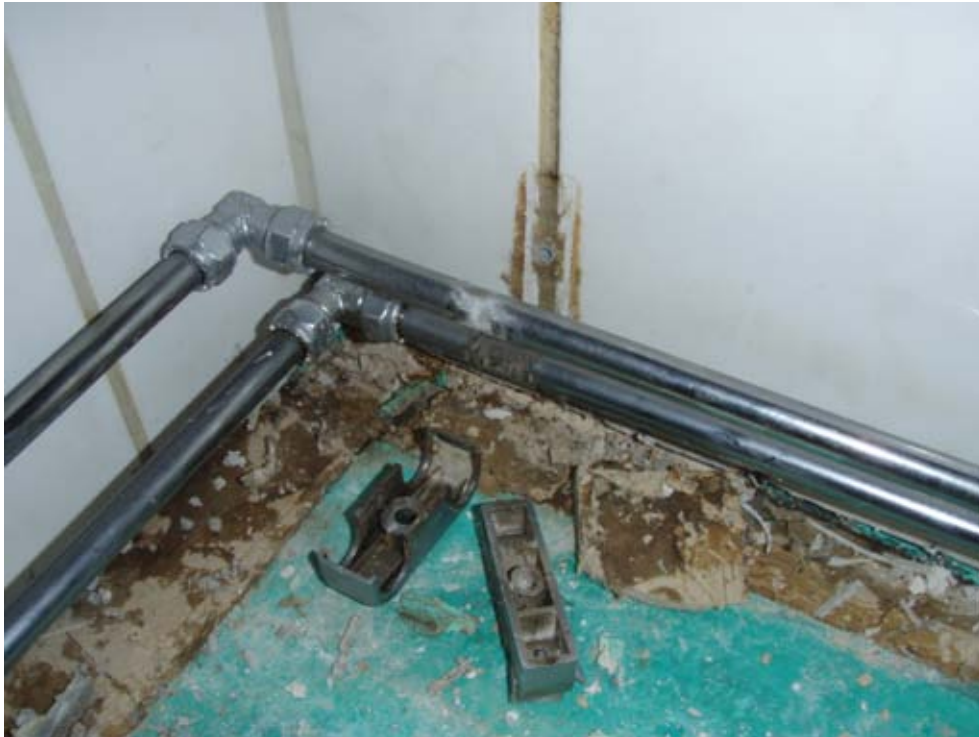
**Fotografi 25.** Närbild på mekanisk infästning i vägg nära golv (mätpunkt 2).

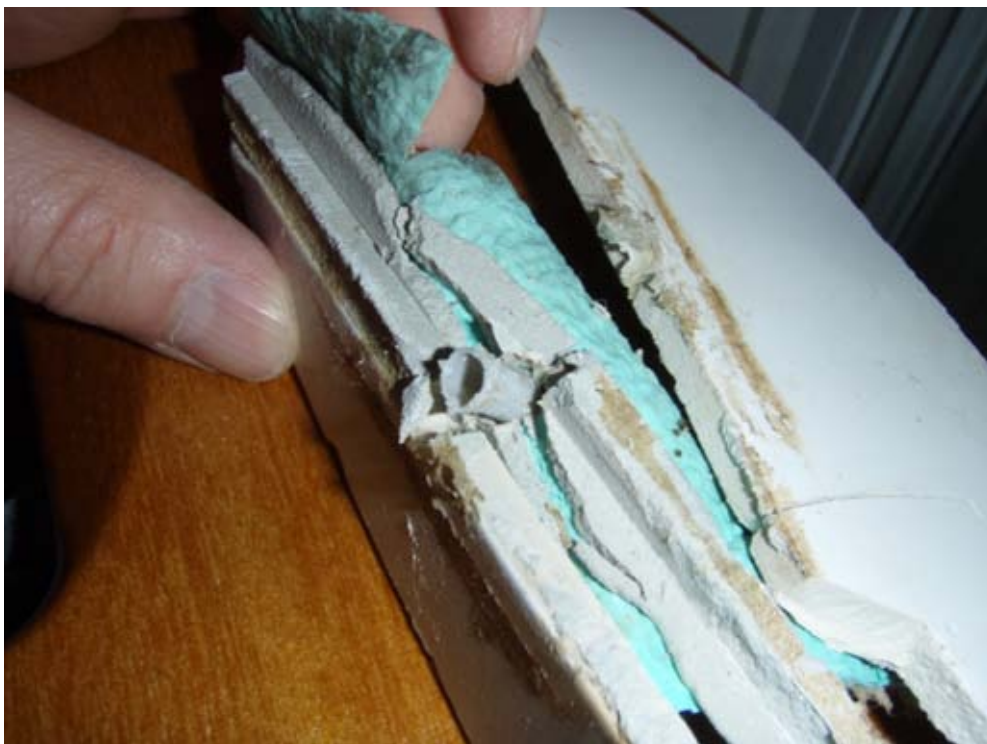
**Fotografi 26.** Ingen silikon i borrhål, plugg eller i anslutning till tätskiktet (mätpunkt 2).

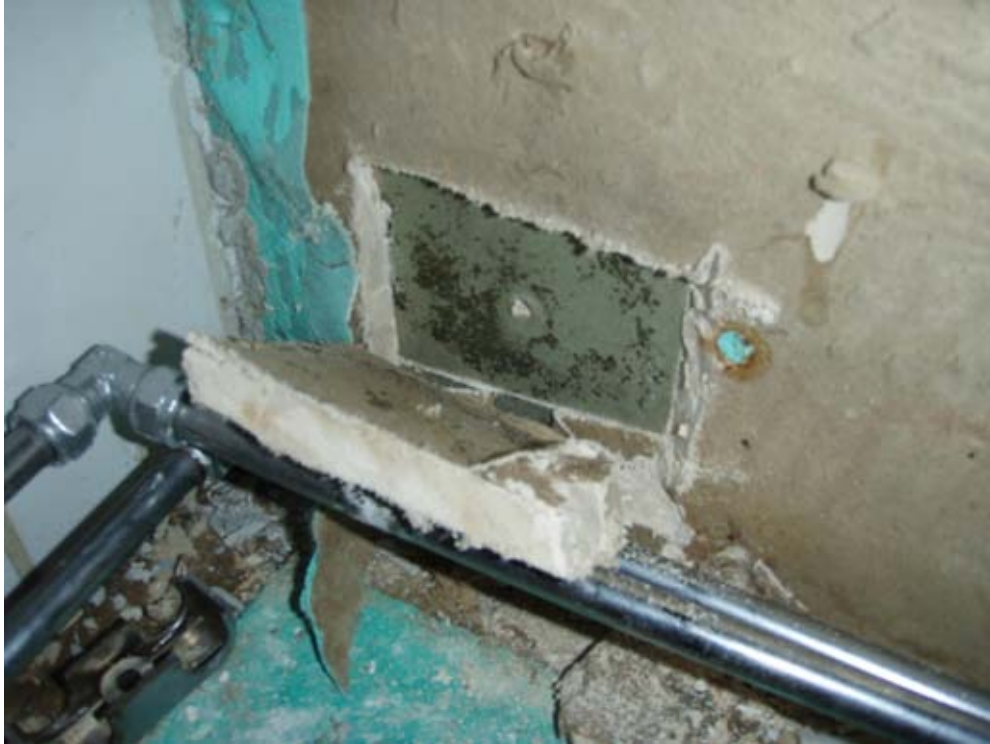
**Fotografi 27.** Mikrobiell påväxt på gipsskivan (mätpunkt 2).

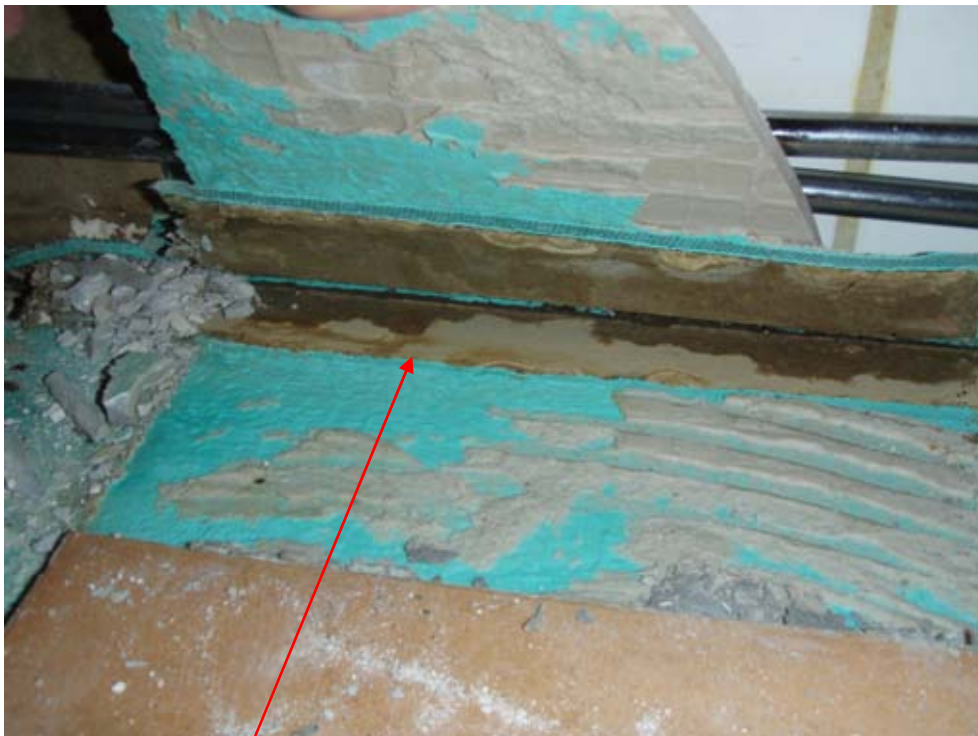
**Fotografi 28.** Tydlig gräns där vidhäftningen på tätskiktet upphör på grund av de olika underlagen av spackel och gips (mätpunkt 3).

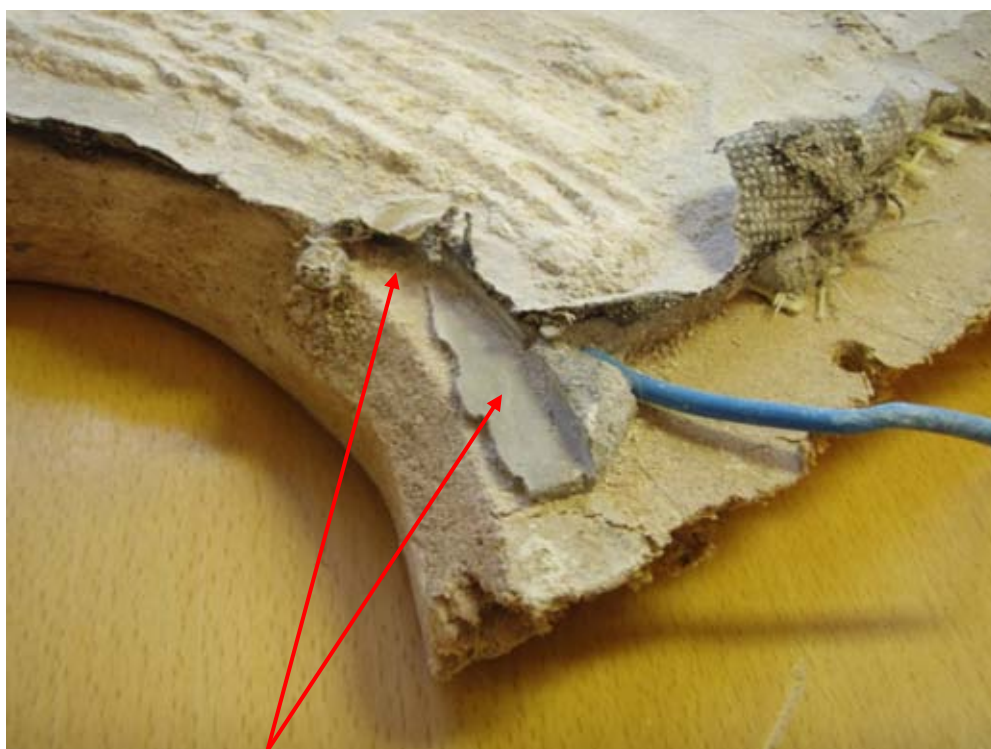
**Fotografi 29.** Golvbrunnens fläns har på vissa platser legat på spacklet och på vissa platser saknat underlag.

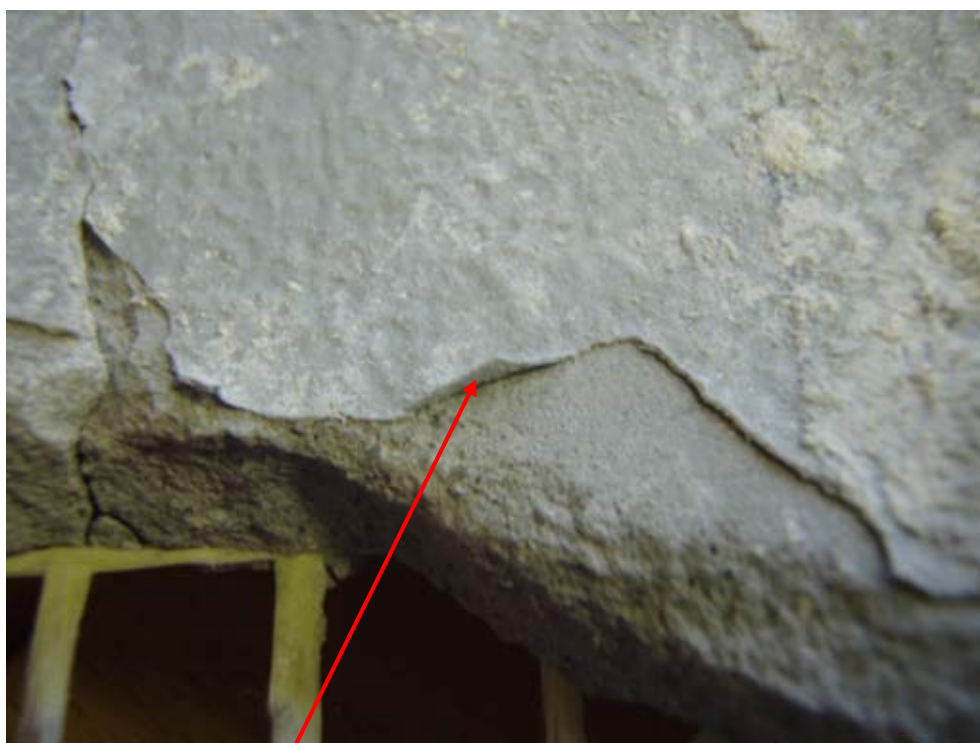
**Fotografi 30.** Ingen tunnflytande dispersion under den gråa gummimassan.

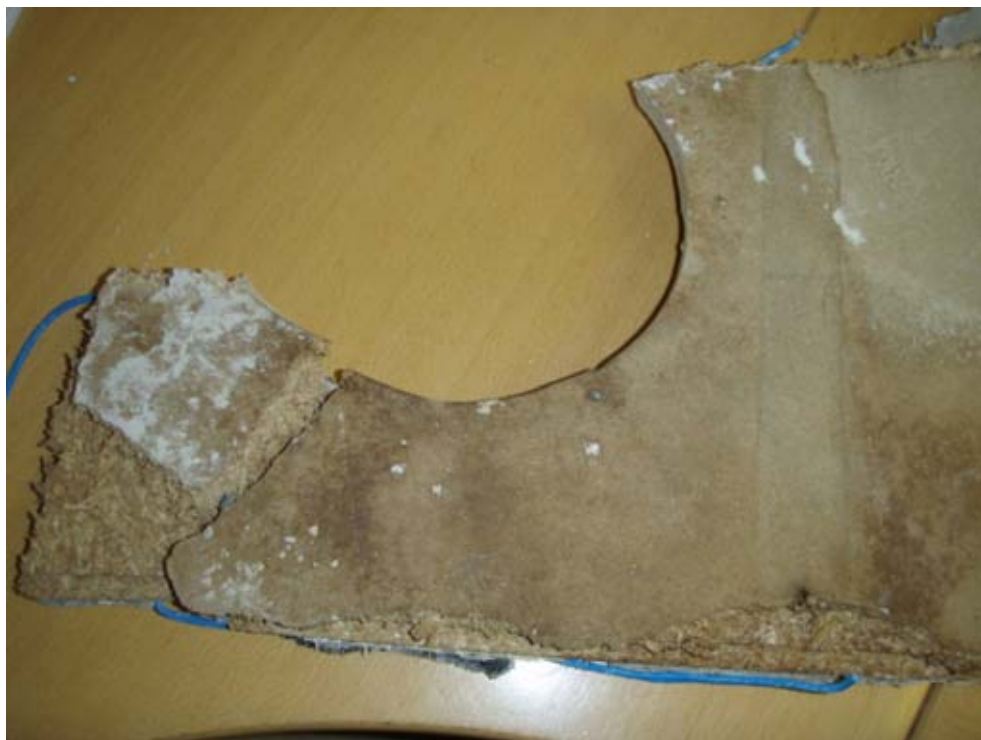
**Fotografi 31.** Kortlingar mellan träreglarna i anslutning till golvbrunnen saknas. Golvspånskivan är en vanlig golvspånskiva och inte en skiva som är avsedd för våtrum.

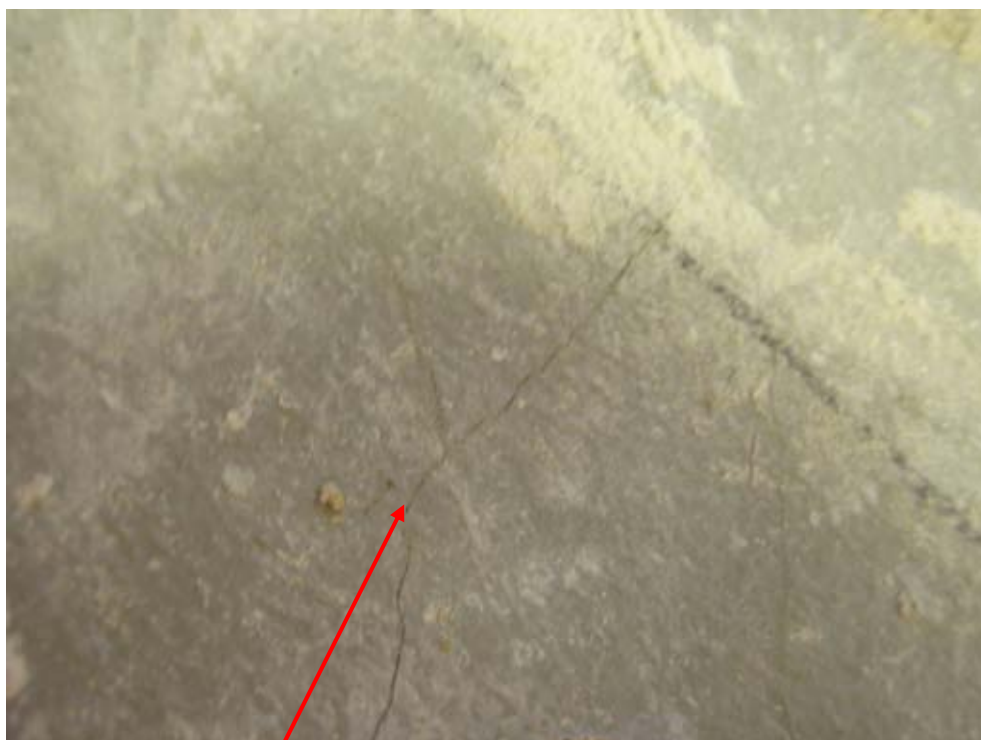
**Fotografi 32.** Sprickor i tätskiktet.

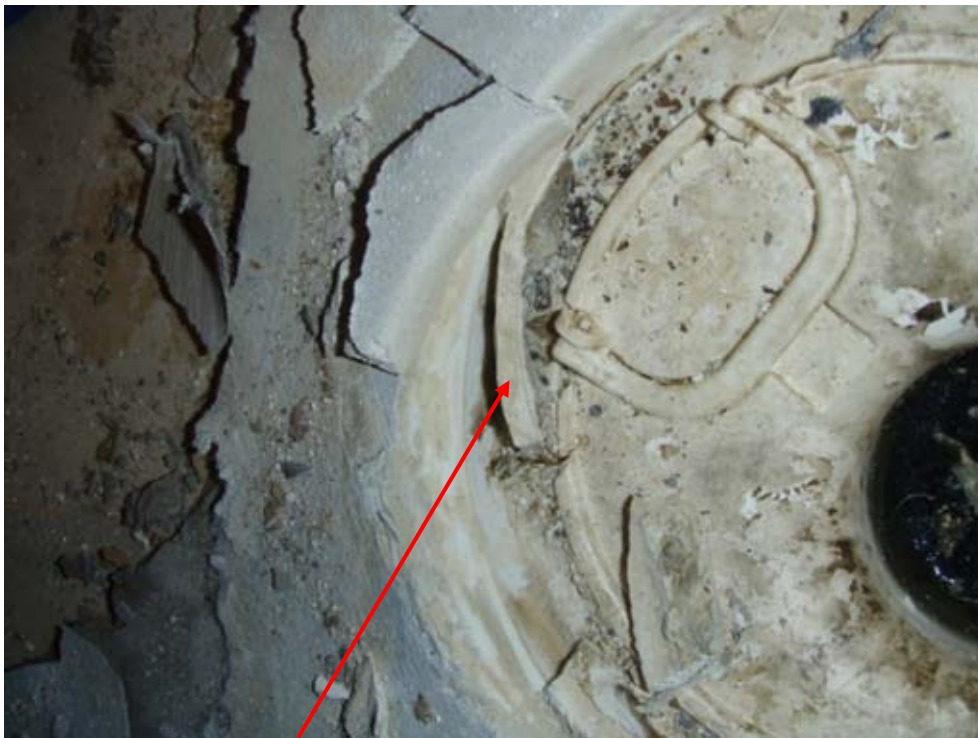
**Fotografi 34.** Endast fästmassa förekom mellan golvbrunnen och den rostfria plåten där klämring och tätskiktsmanschett skulle varit monterad. Observera att fästmassan är kapillär-sugande.

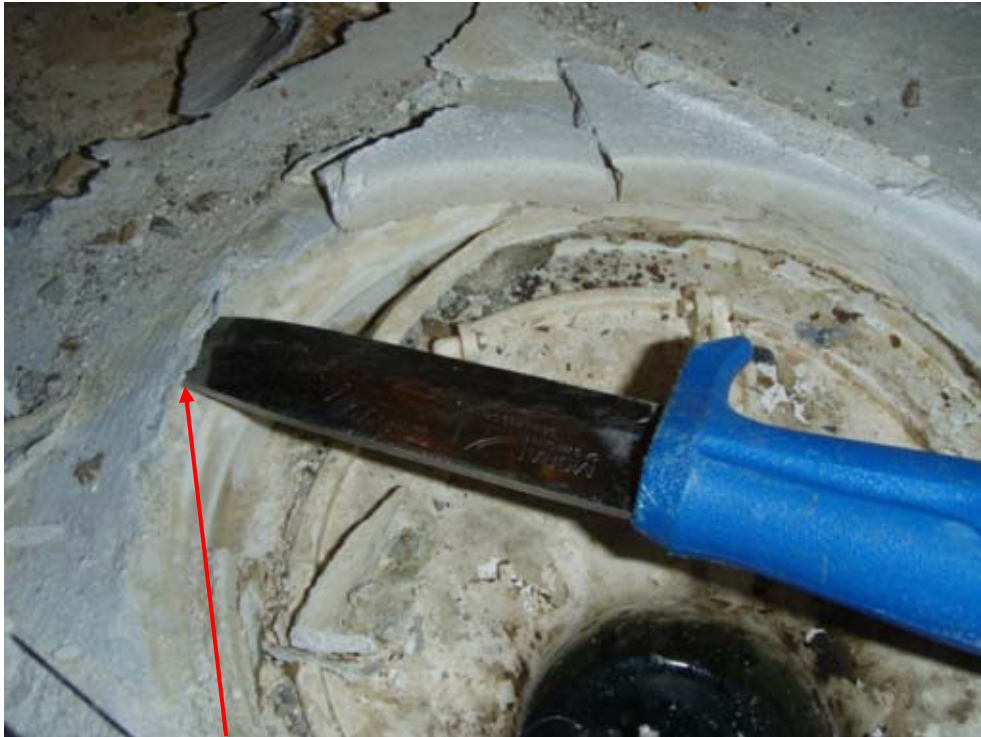
**Fotografi 35.** Fiberduk och vätskebaserat tätskikt slutar på golvbrunnens fläns och har ingen vidhäftning mot underlaget. Vatten kan rinna/tryckas/sugas rätt in i golvkonstruktionen.
