# Våtrumsgolv med keramiska plattor på träbjälklag

SP Rapport 2010:05  
ISBN 978-91-86319-41-0  
ISSN 0284-5172  
Borås 2010

## 10 Skadefall

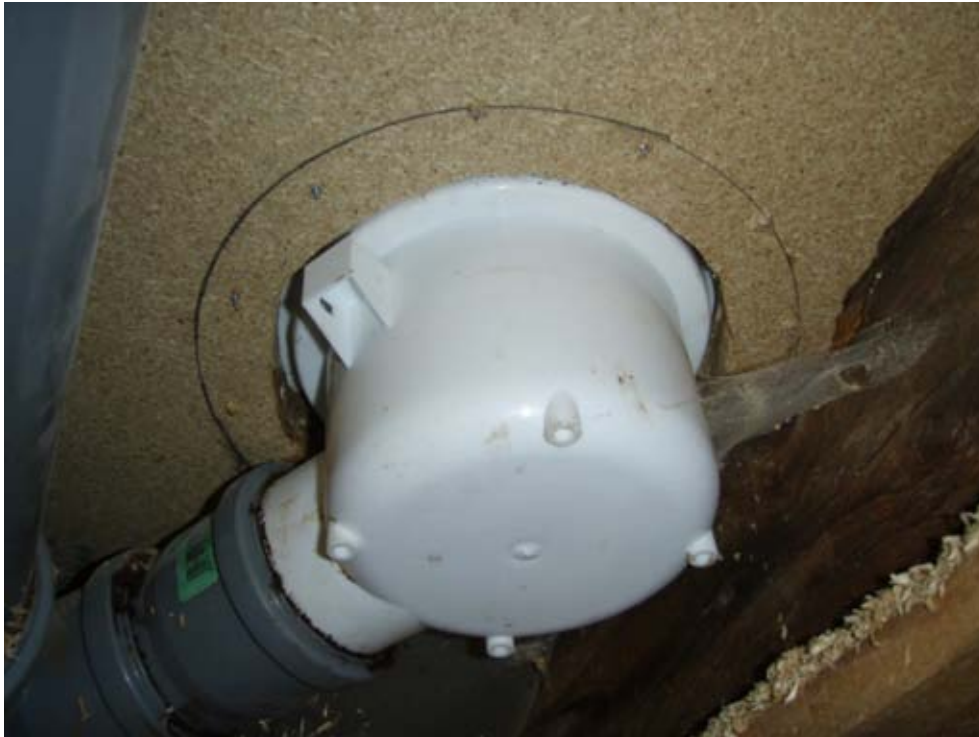
**Fotografi 37.** Golvbrunn under duschplats. Golvbrunn monterad i en vanlig spånskiva utan förstärkning av regler och kortlingar.

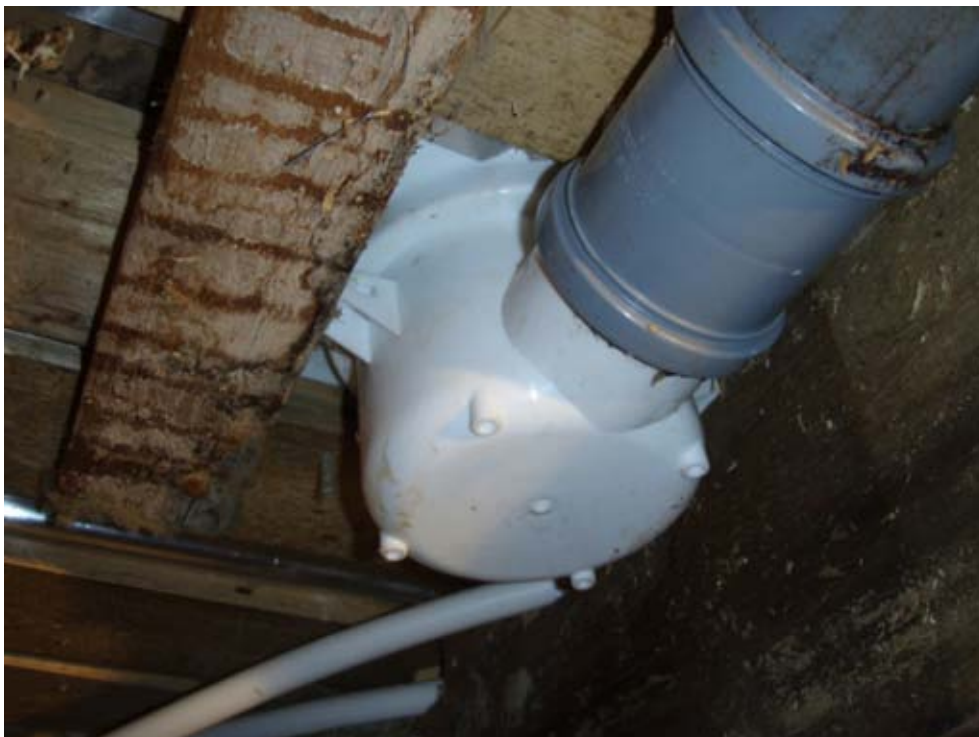
**Fotografi 38.** Golvbrunn under badkar. Golvbrunn dåligt fastsatt i underlaget och saknar stöd av kortlingar. Gipsskiva som underlag ovan träplank.

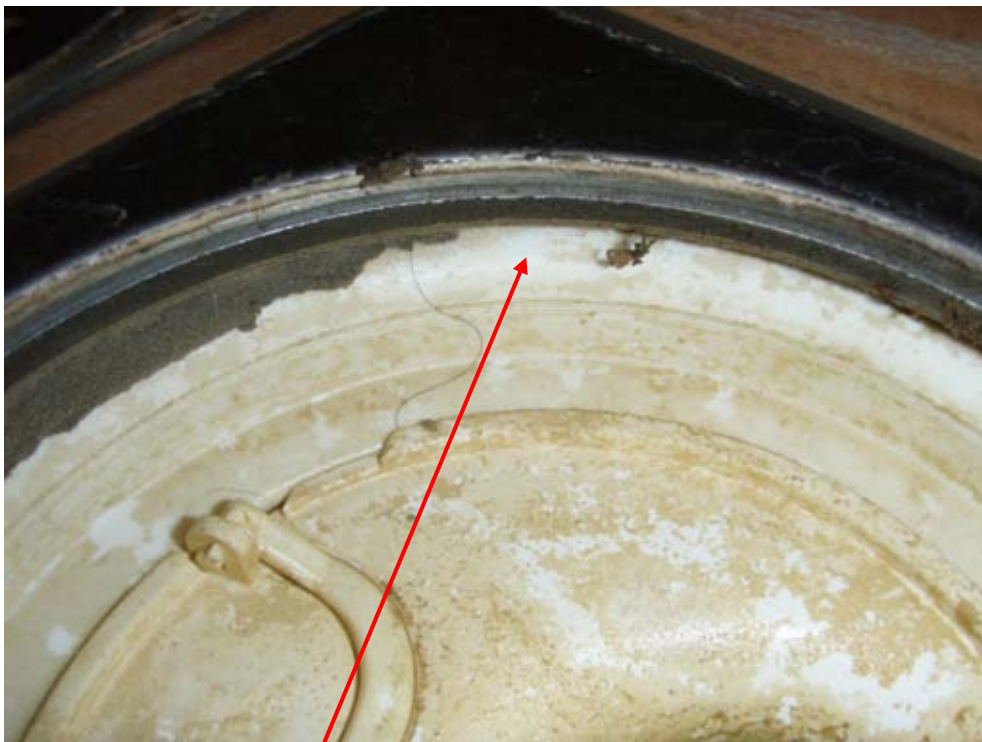
**Fotografi 40.** Golvbrunn under duschplats. Brunnsmanschett och klämring saknas. Inget synligt tätskikt är applicerat på golvbrunnen.

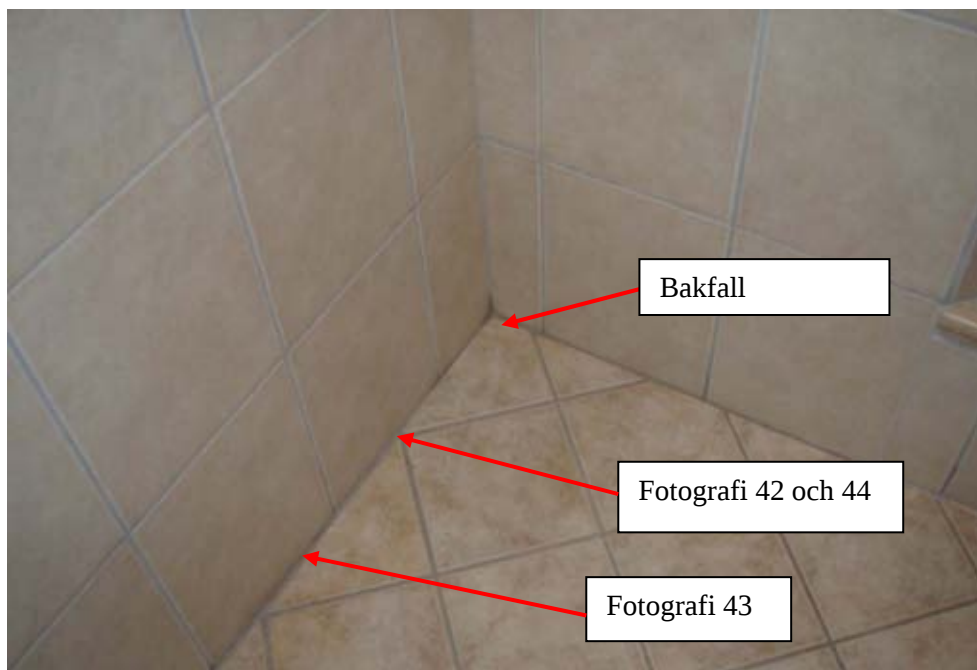
**Fotografi 41.** Översiktsbild. Bakfall på golv vid vägghörn mellan golv, vägg och bubbelbadkar.

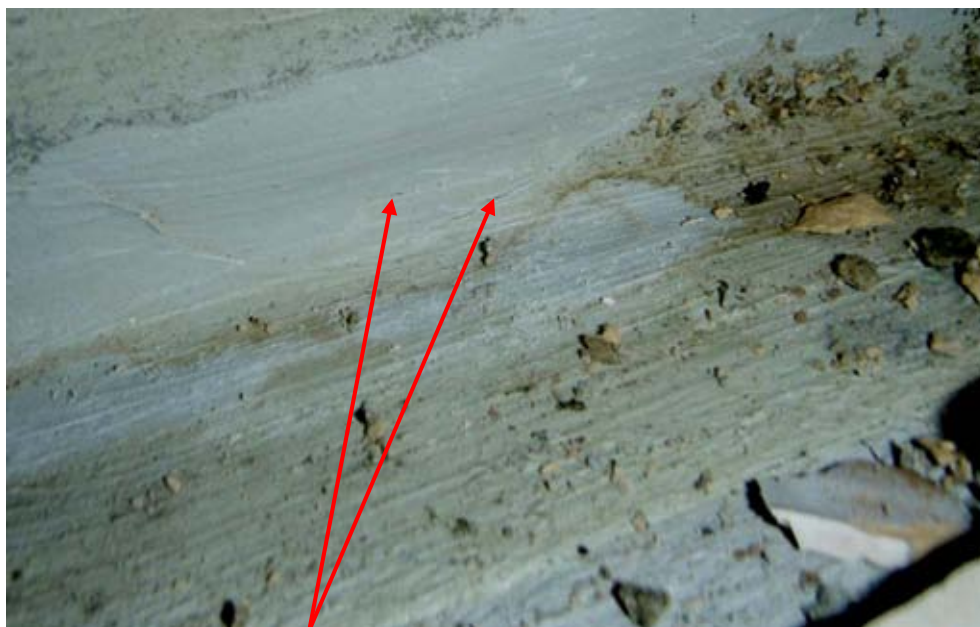
**Fotografi 42.** Sprickor i tätskiktet i anslutning mellan golv och vägg.

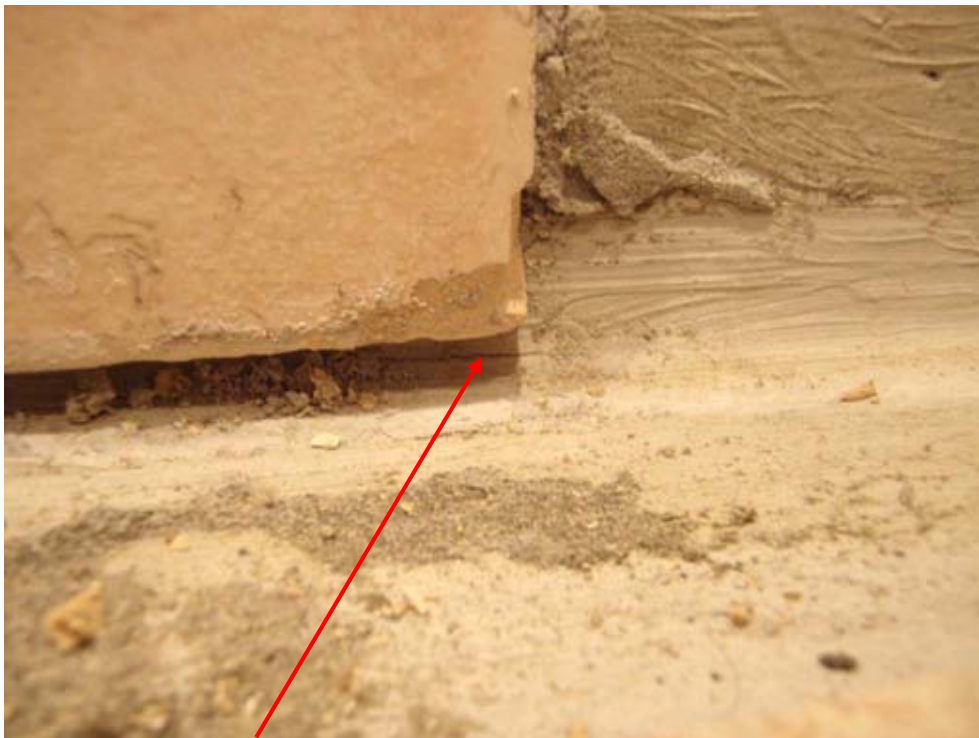
**Fotografi 43.** Sprickor i tätskiktet i anslutning mellan golv och vägg.

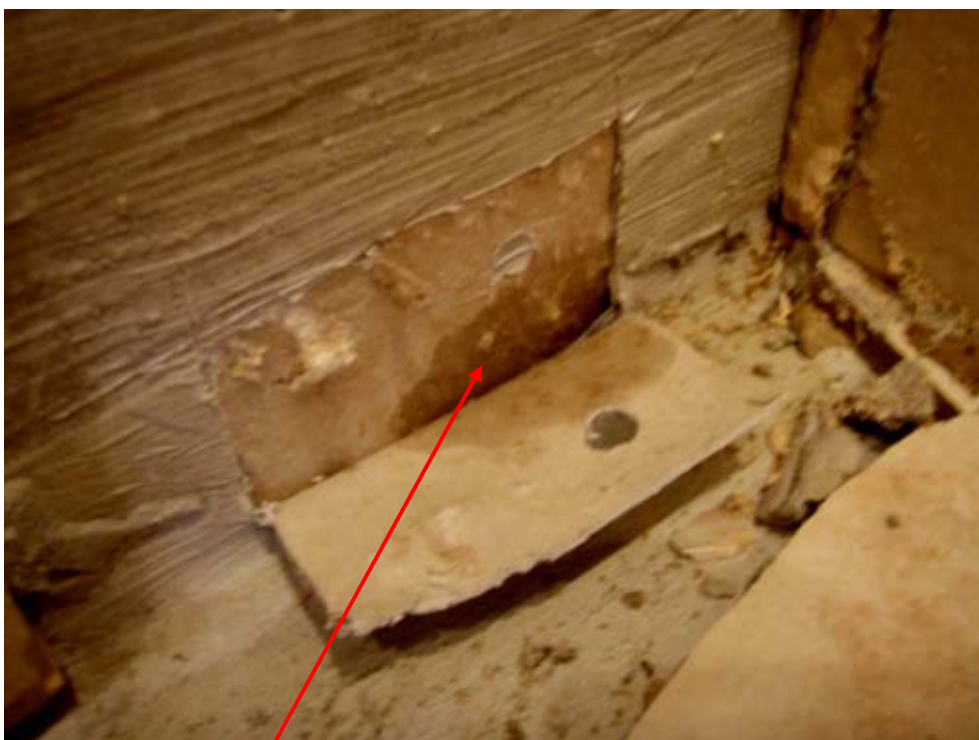
**Fotografi 44.** Fritt vatten på gipsskivan bakom tätskiktet.

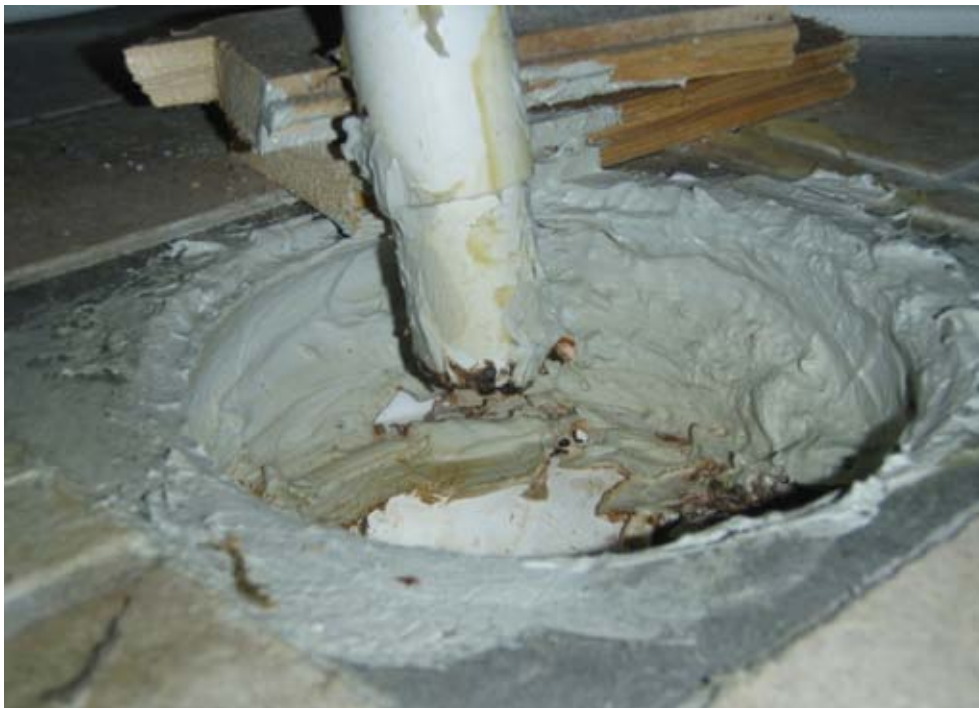
**Fotografi 45.** Klämring och brunnsmanschett saknas. Det vätskebaserade tätskiktet är applicerat ner i golvbrunnen.

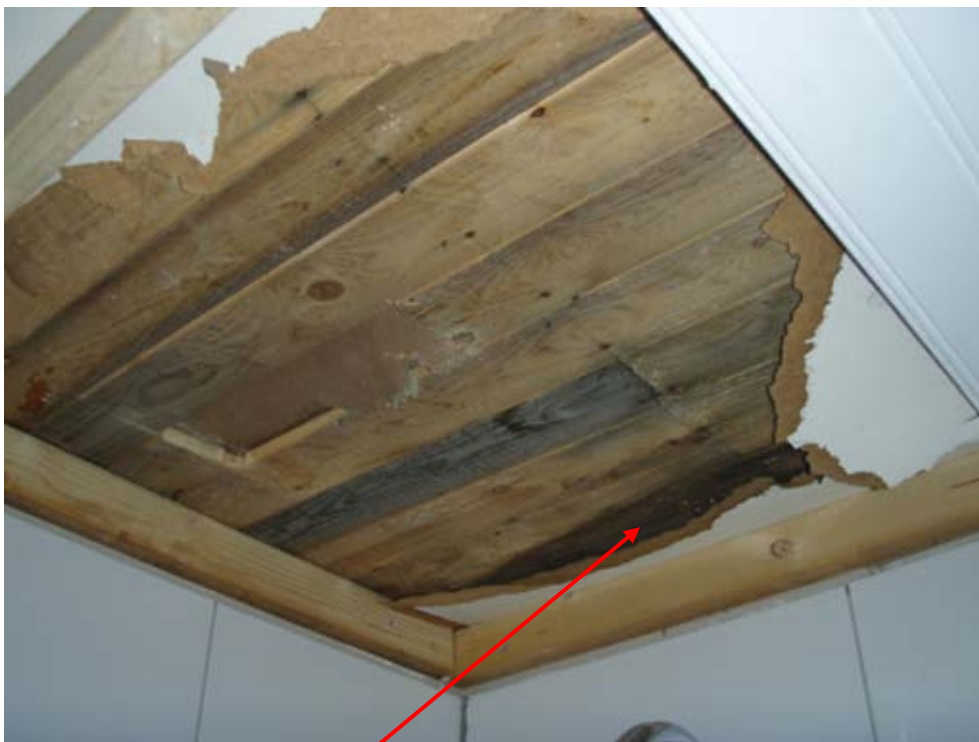
**Fotografi 46.** Undersida bjälklag rakt under våtrum. Missfärgningar, hög fuktkvot och unken lukt.

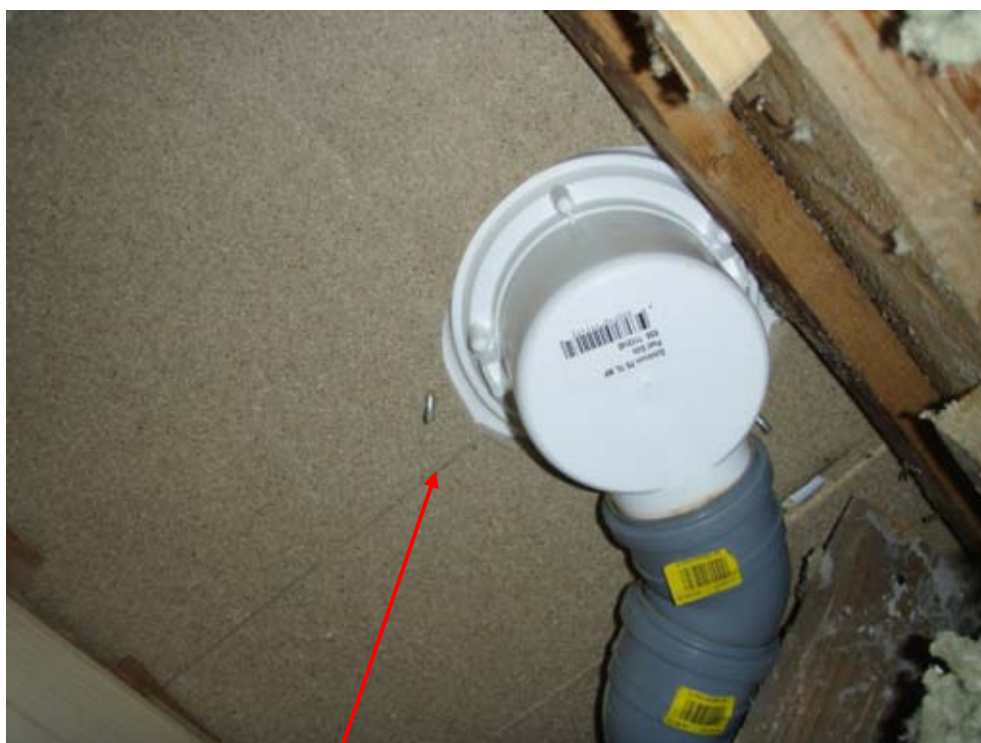
**Fotografi 47.** Golvbrunn monterad i skivskarv utan kortlingar. Golvspånskiva ej avsedd för våtrum.

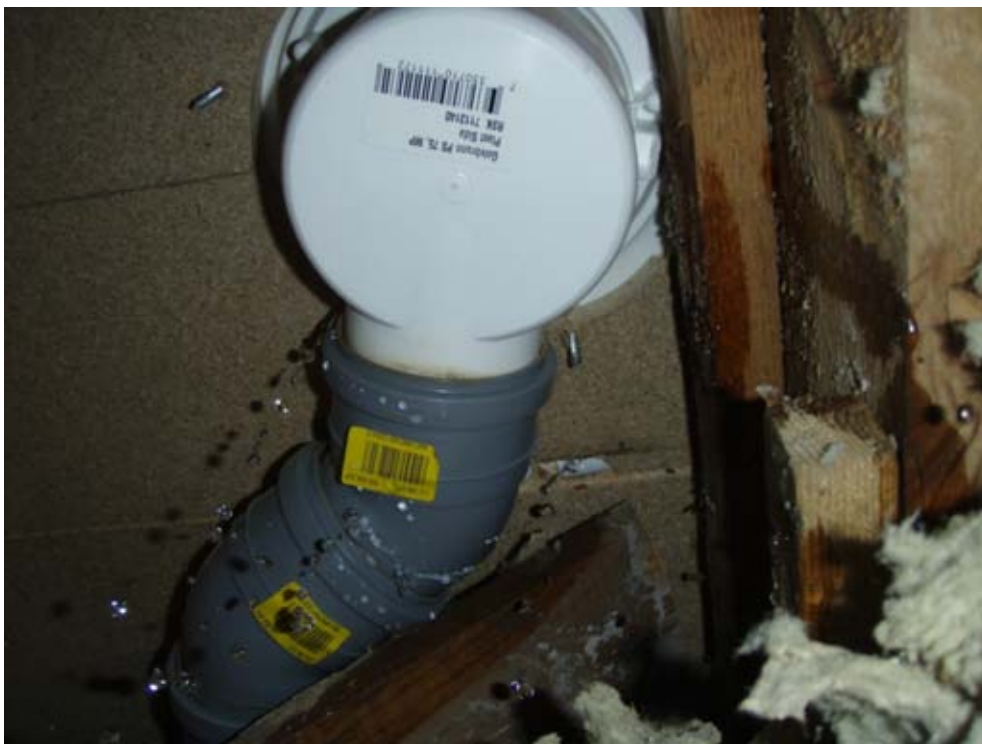
**Fotografi 48.** Kraftigt läckage på flera platser vid provning av golvbrunnens täthet.

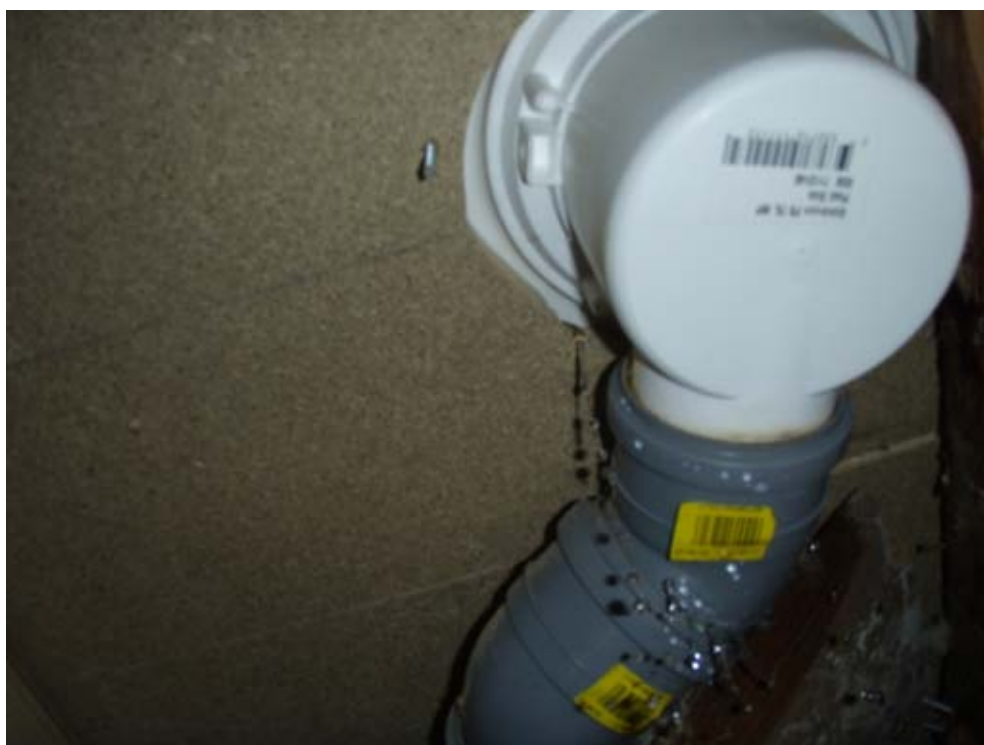
**Fotografi 49.** Kraftigt läckage på flera platser vid provning av golvbrunnens täthet.

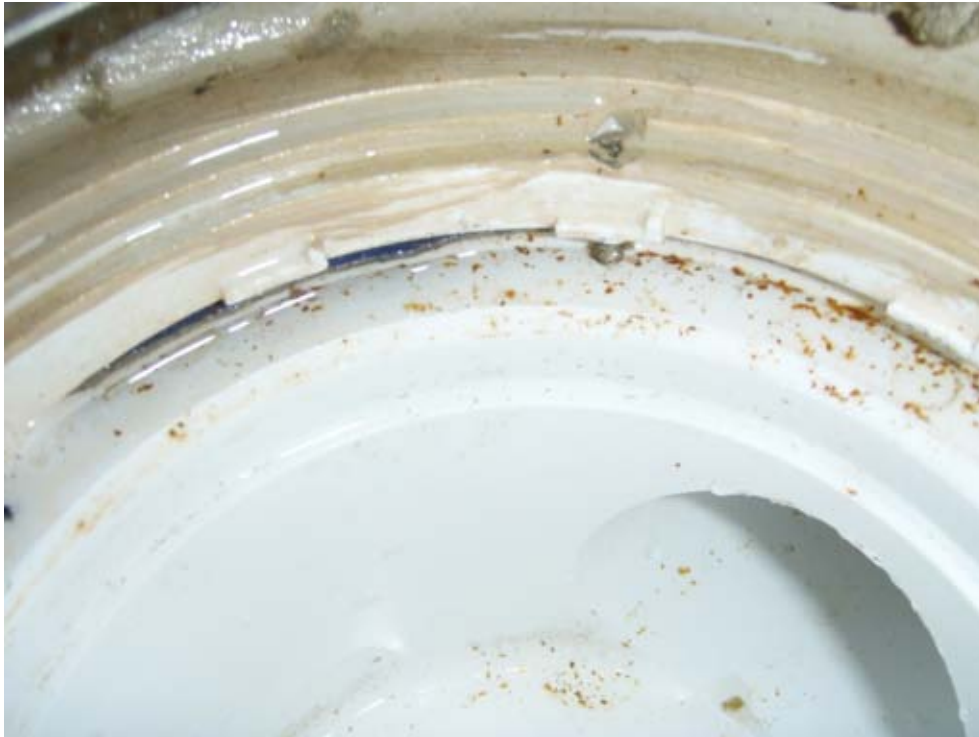
**Fotografi 50.** Cirka 2 mm glapp mellan fastskruvad klämring och golvbrunn vid kontroll.

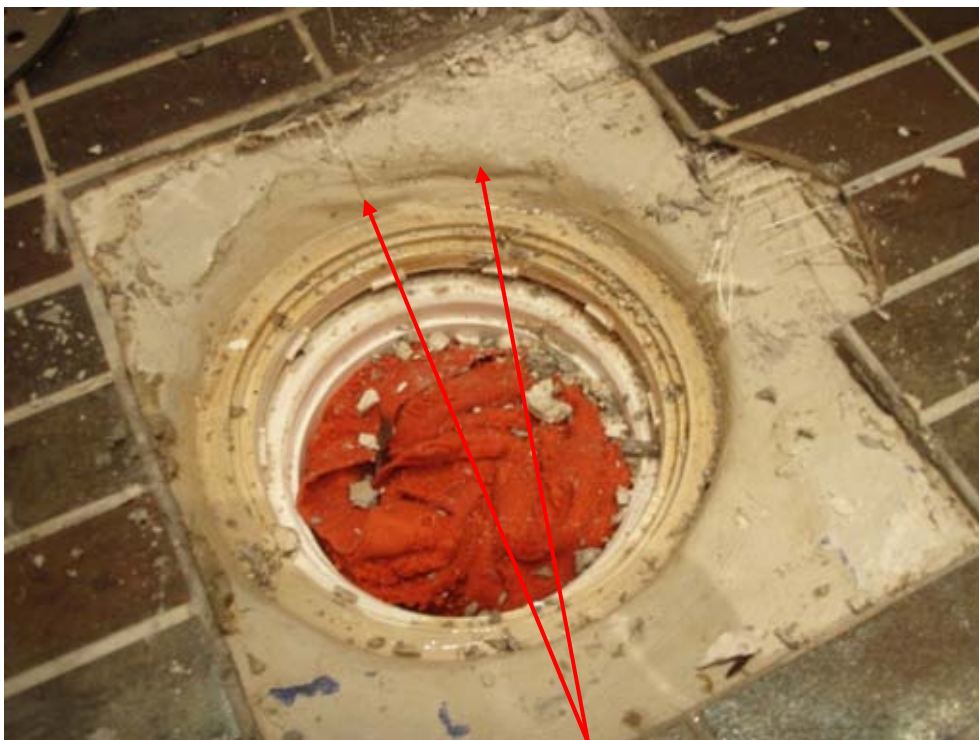
**Fotografi 51.** Översiktsbild vid rivning. Dålig vidhäftning mellan tätskikt och underlag (bubblor).

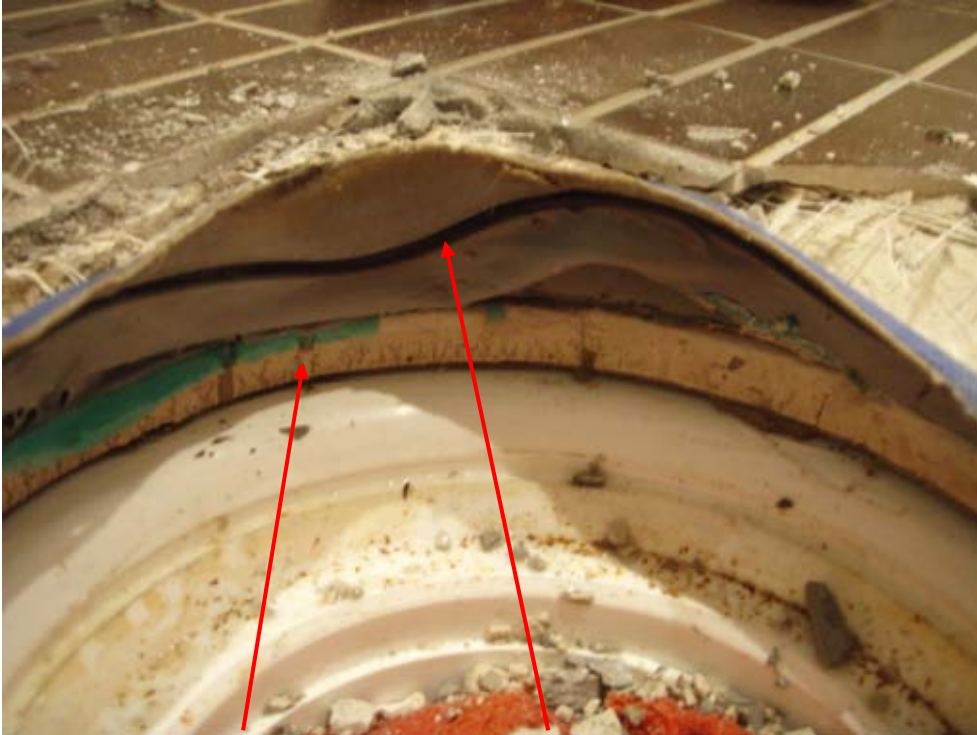
**Fotografi 52.** Gipsskiva på golvbrunnsfläns. O-ring mellan golvbrunn och tätskiktsmanschett.

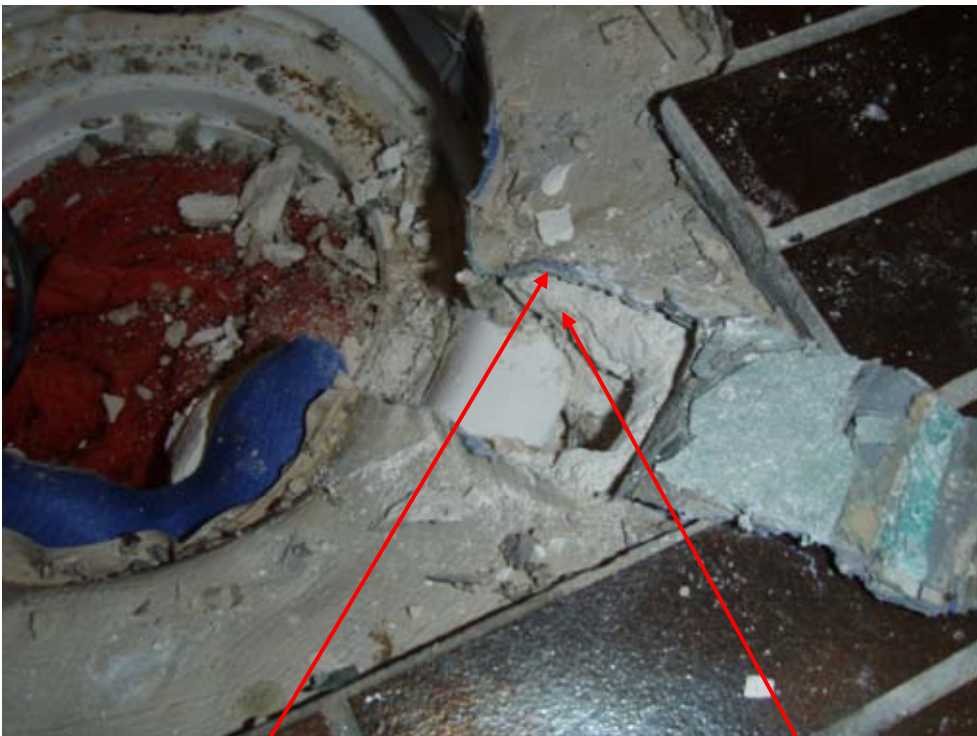
**Fotografi 53.** Tätskikt ej i samma höjd som golvbrunnens fläns. Gipsskiva täcker hela flänsen.

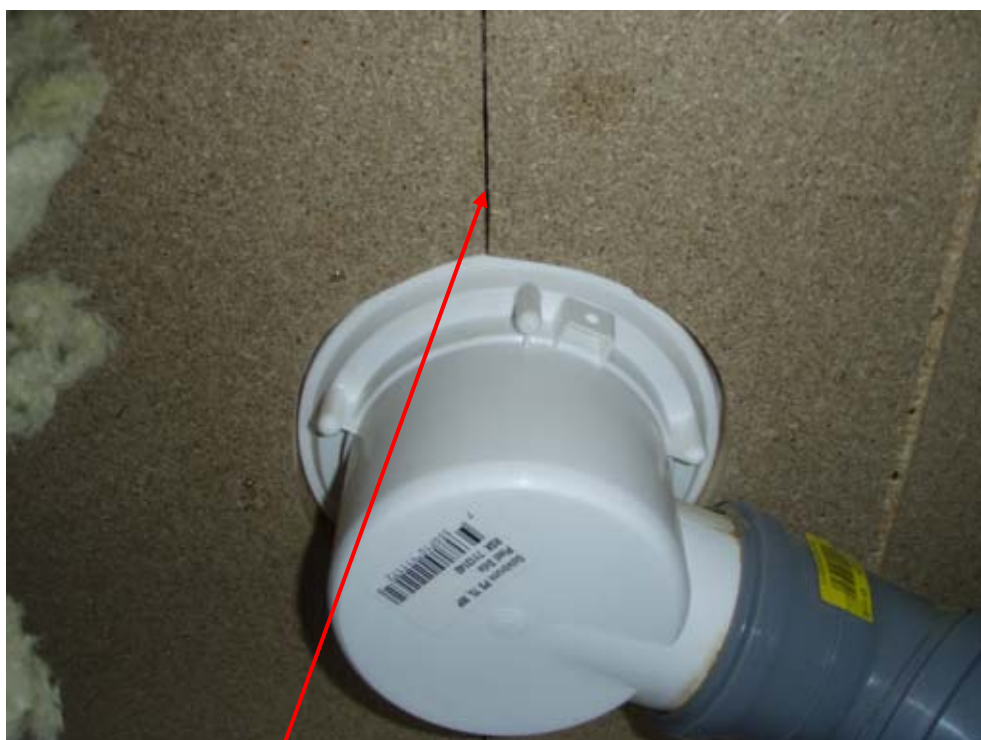
**Fotografi 54.** Golvbrunn monterad i skivskarv utan kortlingar. Golvspånskiva ej avsedd för våtrum.

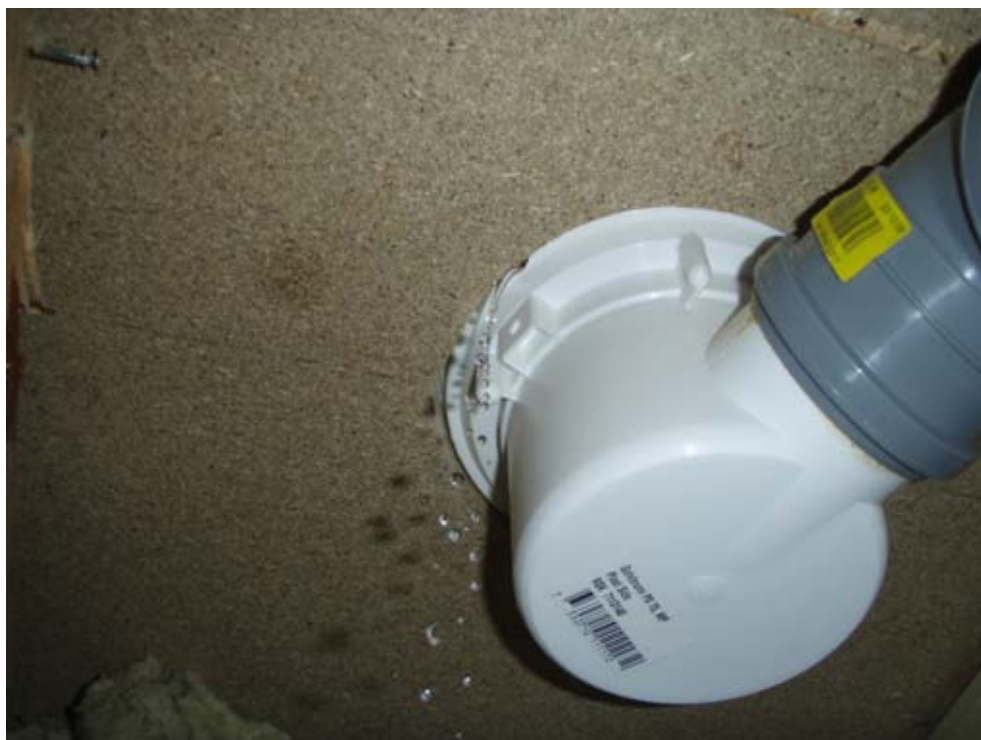
**Fotografi 55.** Kraftigt läckage i anslutning till golvbrunnen vid provning av golvbrunnens täthet.

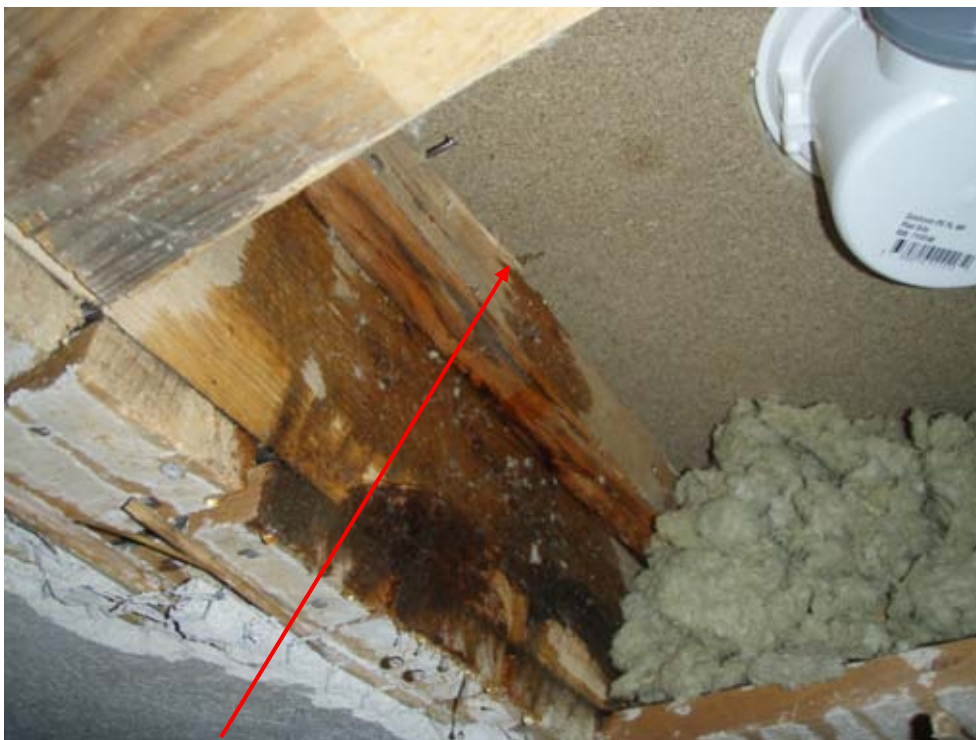
**Fotografi 56.** Kraftigt läckage i skivskarv vid provning av golvbrunnens täthet (översiktsbild).

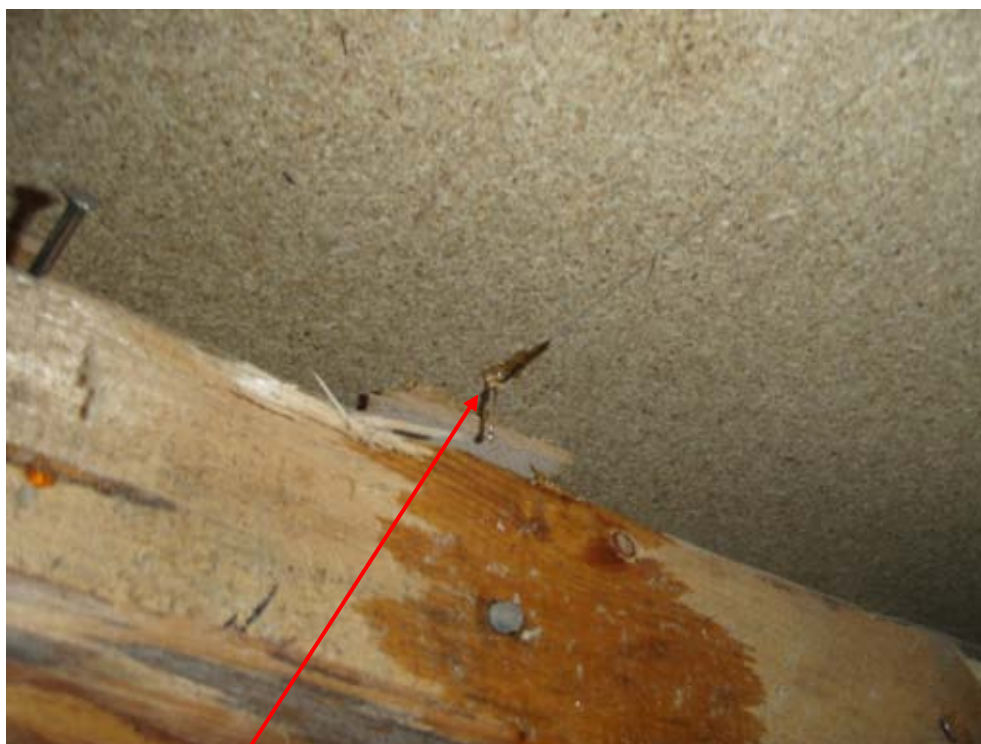
**Fotografi 57.** Kraftigt läckage i skivskarv vid provning av golvbrunnens täthet (närbild).

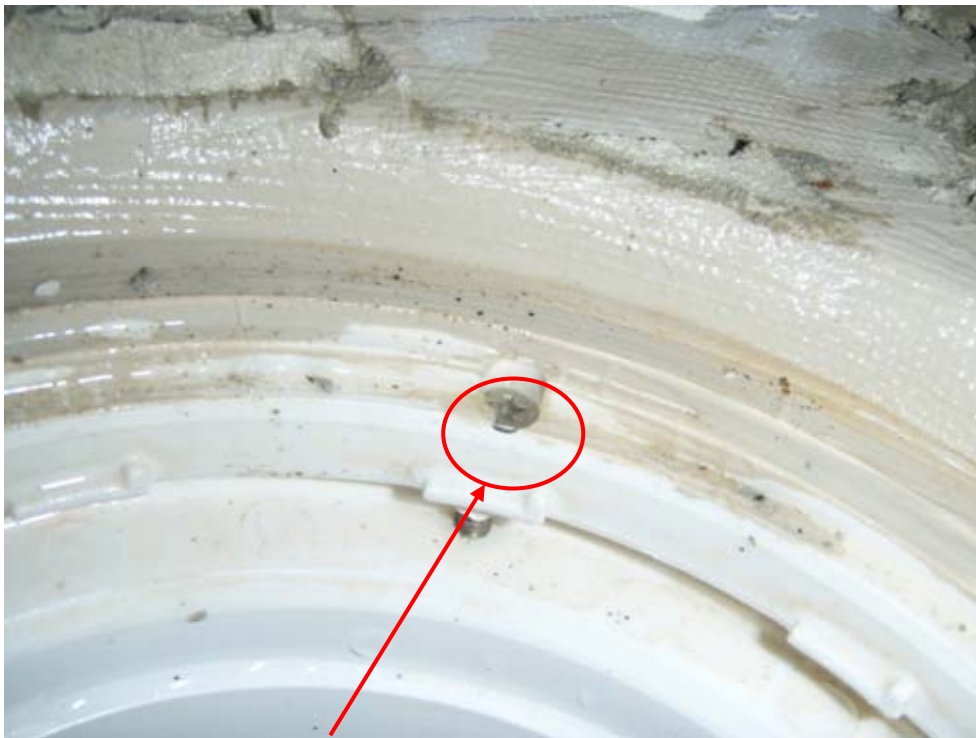
**Fotografi 58.** Fastskruvad klämring utan tryck vid kontroll.

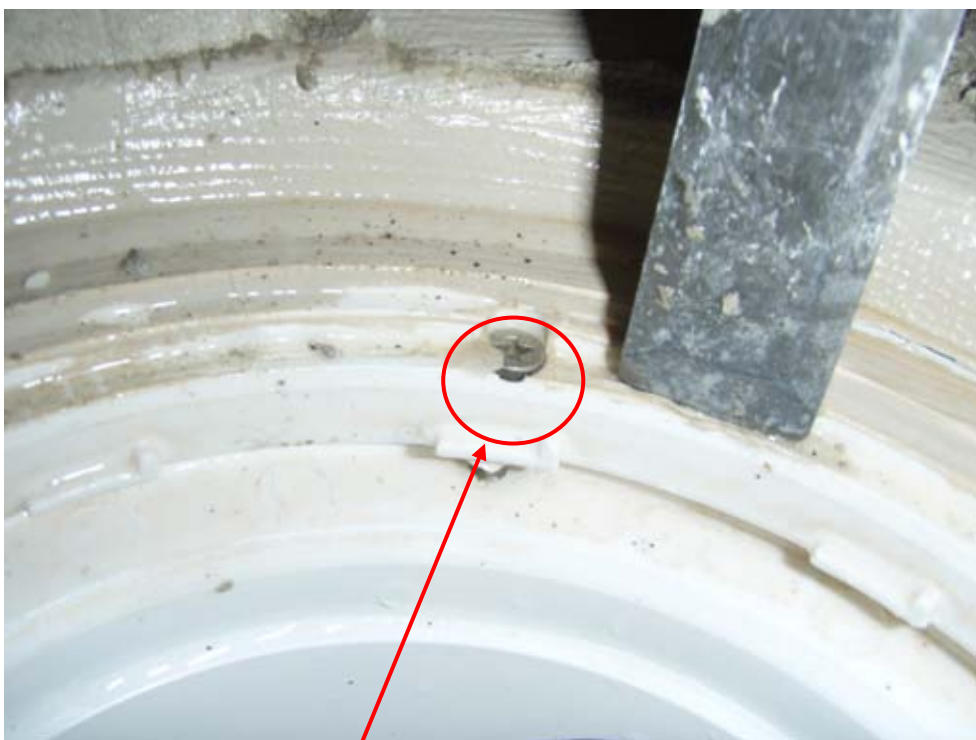
**Fotografi 59.** Fastskruvad klämring med tryck vid kontroll (glapp ca 1-2 mm).

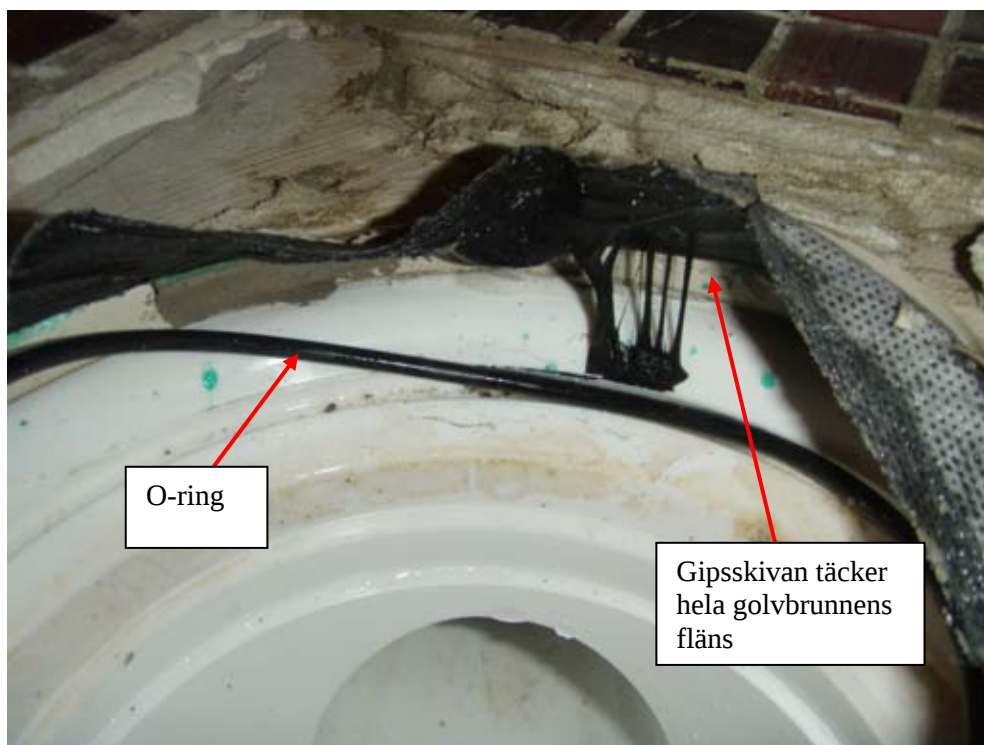
**Fotografi 61.** O-ring mellan golvbrunn och tätskiktsmanschett. Tätskikt ej i samma höjd som golvbrunnens fläns. Gipsskiva täcker hela flänsen. Endast lokal vidhäftning på brunnsmanschetten.
