Ökad fuktsäkerhet med fuktindikator

När en ny hörsalsbyggnad med bibliotek skulle byggas på Campusområdet i Skellefteå ville Fastighets AB Polaris försäkra sig om ett fuktsäkert byggande. Man lät göra en fuktdimensionering samt använde fuktindikatorer för att övervaka arbetsplatsen.

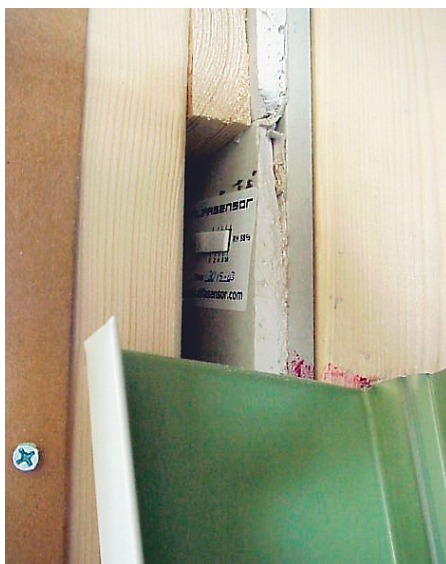
Fuktindikatorn byggs in i väggkonstruktion.

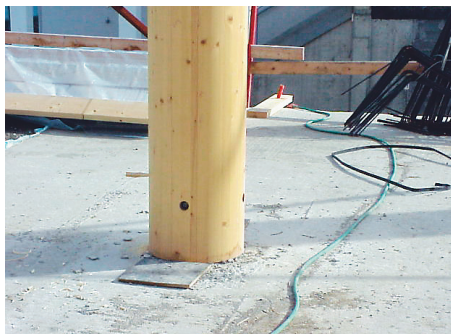
Monterad indikator i Comwoodstolpe (t Iv), samt avläsning genom inspektionshål.

I Skellefteå lade man ned stor energi att hitta nya och intressanta platser att placera indikatorerna på. Eftersom stommen ovan mark restes med limträpelare och limträbalkar var ett naturligt val att sätta indikatorer inuti de runda ihåliga så kallade Comwoodstolparna som bär upp takstolarna mitt i spannen. Indikatorerna placerades på insidan av stolpen och ett litet titthål borrades på motsatta sidan genom trästolpens vägg. Genom titthålet kunde man sedan hålla koll på att fuktnivån inte överskred den kritiska nivån för indikatorns utslag. Denna kontroll ledde sannolikt till att man var mycket mer noggrann med att till exempel täcka över stolpens topp för att skydda den mot regn. Indikatorerna i stolparna började slå ut i alla fall, men bara lite grann. Sannolikt förklaring till de små utslagen är att fukten som avgår från undergjutningen av stolparna påverkade fuktförhållandet inuti stolpen ett kort tag.
