Kvalitetssäkring vid ombyggnad av våtrum och rörinstallationer

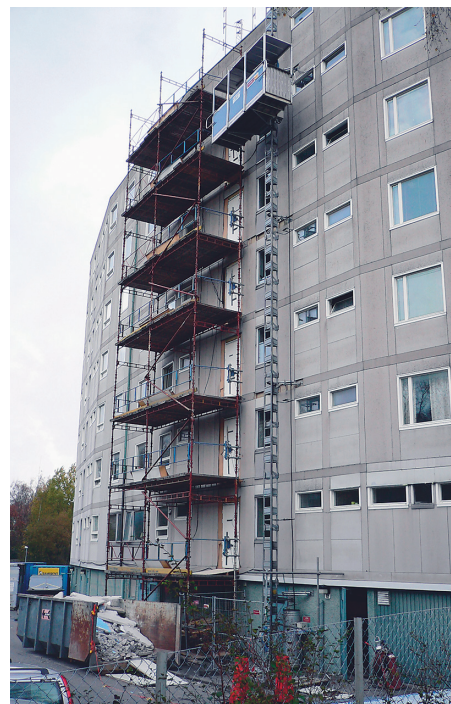
Genom en bygghiss kan rivningsmaterial och nya material transporteras från och till varje våningsplan med en mindre störning än om byggnadens egen hiss skulle användas för transporter.

● Tunga lyft av utrivet material, men även nytt material som ska in i byggnaden. Åtgärd: Använd lyfthjälper. Många gånger kan bilad betong, avjämningsmasa med mera sugas ut med hjälp av speciella avfallsbilar som beställs till platsen. Ibland finns hiss tillgänglig som kan användas vid transport av material. Det finns också exempel där en särskild bygghiss monterats på plats, se bilden här in-

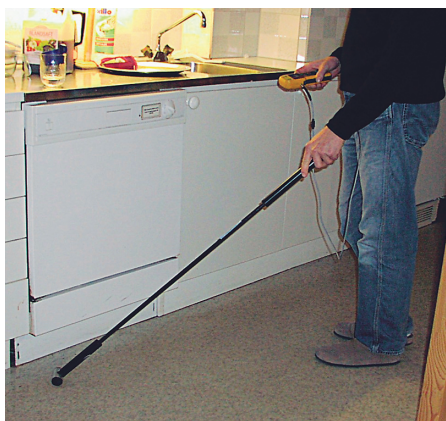
Läckande diskmaskiner kan ge upphov till fuktskador i golvet. Med hjälp av en fuktindikator som visas på bilden kan sådana skador identifieras.

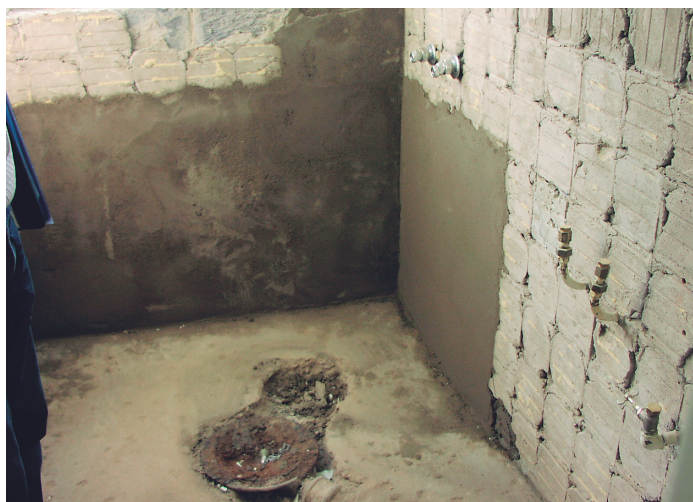
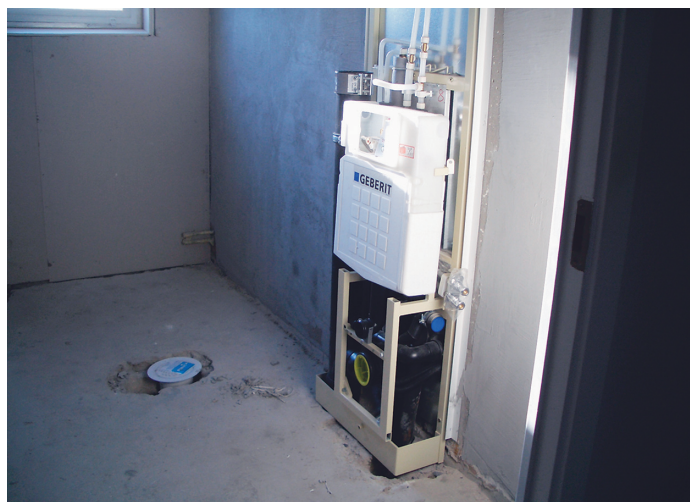
De gamla ytskikten har tagits bort för att ersättas med nytt tätskikt och ny keramisk beklädnad (bilden till vänster). Vid installation av nya stammar kan man välja så kallade kassetlösningar som placeras i våtrummen. Om vatten skulle strömma ut kommer detta att ledas ut till golvet i våtrummet som är försett med en ny golvbrunn.
