## Tätskikt bakom kakel i våtrumsytterväggar

### Sealing layer behind tiles in wet room exterior walls

**SP Sveriges Provnings- och  
Forskningsinstitut**  
SP Rapport 2006:46  
ISBN 91-85533-34-3  
ISSN 0284-5172  
Borås 2006

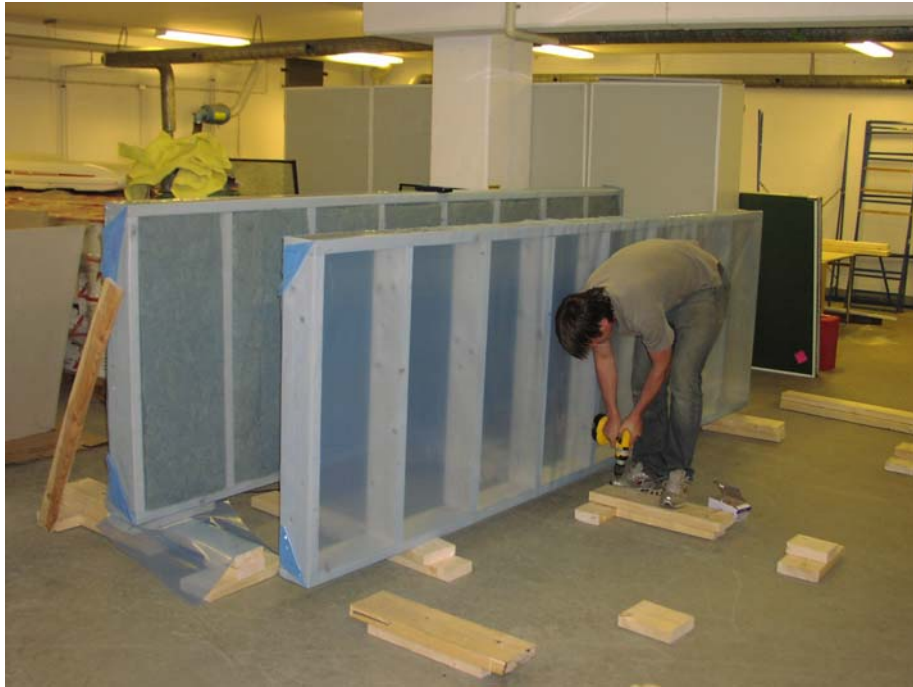
**Fotografi 2.** Uppbyggnad av väggelement med plastfolie.

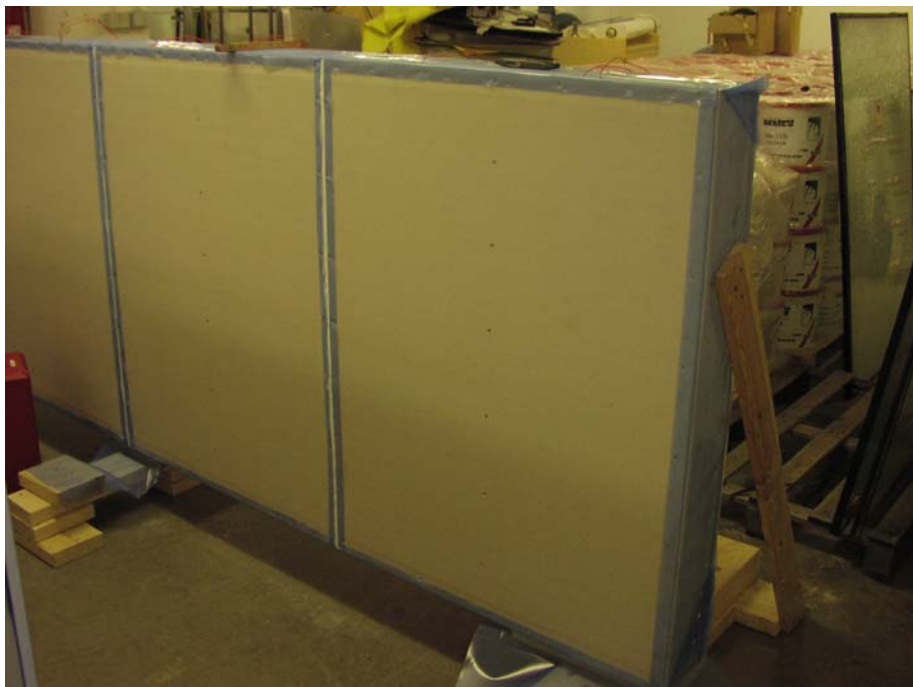
**Fotografi 3.** Montering av gipsskivor på väggelement. Våtrumssilikon och plastfolierem-sor hindrar fukt att transporteras i sidled mellan provväggarna.

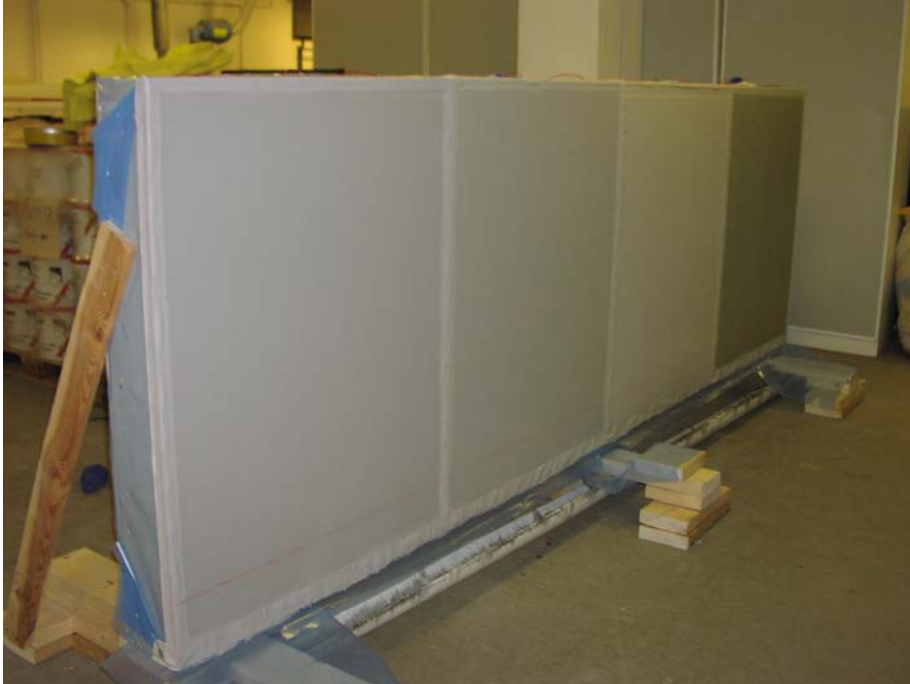
**Fotografi 4.** Väggelement klart för montering av kakel. Observera att det förekommer en tätskiktsremsa över skivskarvar och vägglut under tätskikten.

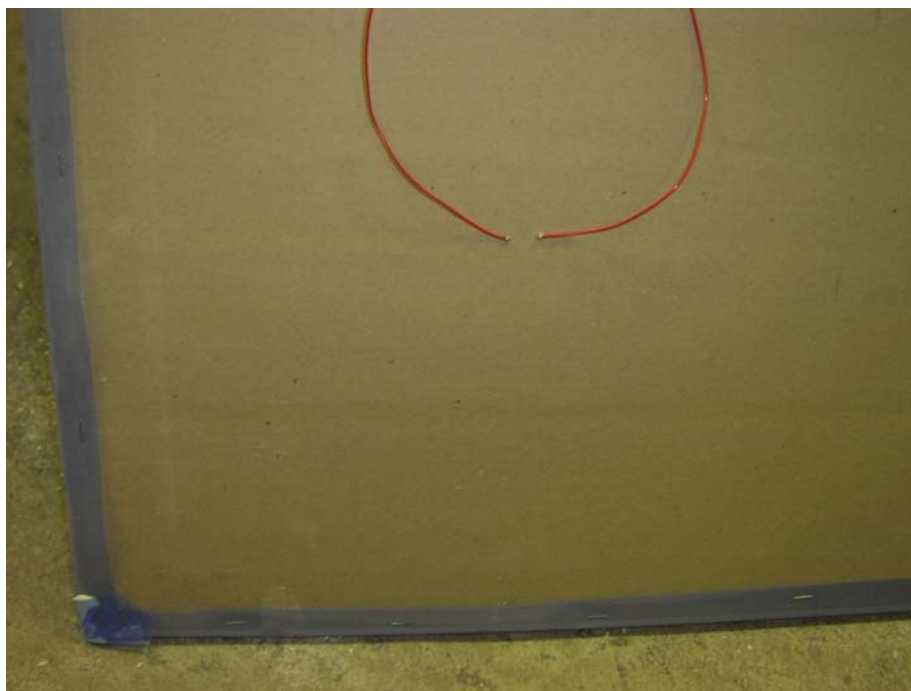
**Fotografi 5.** Förlängningskabel med pålödda mässingsspikar i gipsskiva.

Genom att mäta den elektriska resistansen mellan två stift kan fuktkvoten bestämmas i trä. Uppmätta fuktkvotsvärden i trä är kalibrerade. Om stiften isoleras så att bara yttersta spetsen är oisolerad kan man genom att slå in stiften till olika djup få en uppfattning om fuktfördelningen. Ett vanligt sätt att skapa fasta mätpunkter i trä är att slå in stift och fästa kablar på dem som kan anslutas till fuktkvotsmätare.

När samma metod används i gipsskiva utan isolerade stift kommer mätutslaget att vara beroende av både gipsens och pappens egenskaper. Pappskiktet består av träfibrer som man kan förmoda har en sorptionskurva som liknar träets. I detta fall har stiften förts in till gipsskivans mittpunkt respektive till strax innanför pappskiktet nära den fuktbelastade sidan.

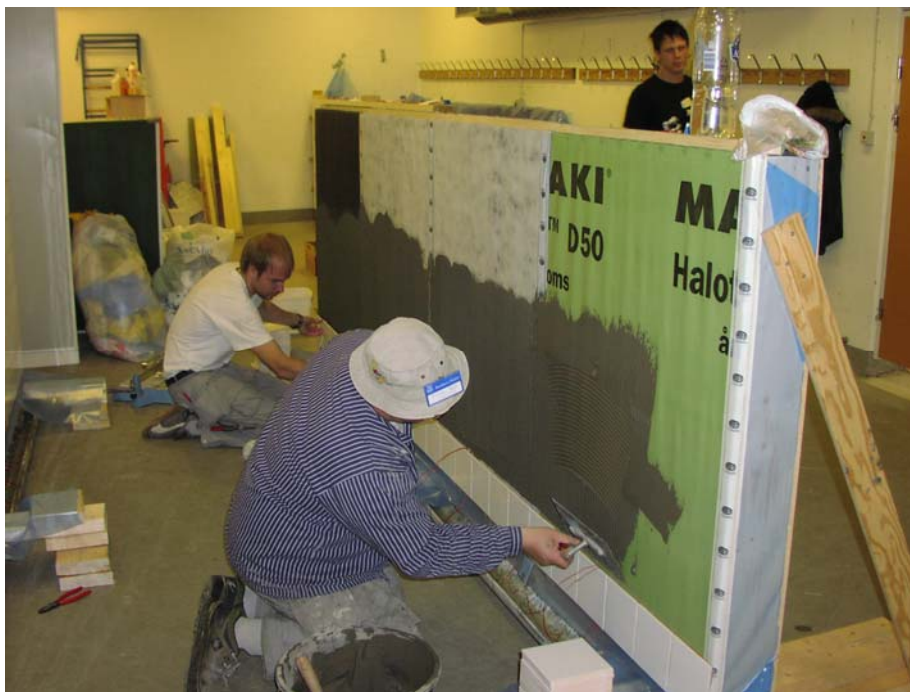
**Fotografi 6.** Montering av kakel och mätutrustning i fästmassa, väggsektion 3.

Indikationsmätningar i fästmassan med en fuktkvotsmätare har utförts med hjälp av ingjutna elektroder i fästmassan. Dessa värden är endast en indikation på om fästmassan är fuktig eller inte. Vid värden i fästmassan på  $\leq 0,10$  kg/kg anses fästmassan vara torr, dvs i jämvikt med inomhusluftens relativa fuktighet. Vid värden på  $\geq 0,99$  kg/kg förekommer fritt vatten vilket motsvarar en relativ fuktighet på 100 %. Observera dock att ingen kalibrering på dessa mätvärden har utförts och att dessa värden endast är en tolkning av mätningar som utförts i fästmassor på kaklade glasskivor där vi samtidigt som vi har mätt fuktigheten även visuellt sett fästmassan vi mätt i.

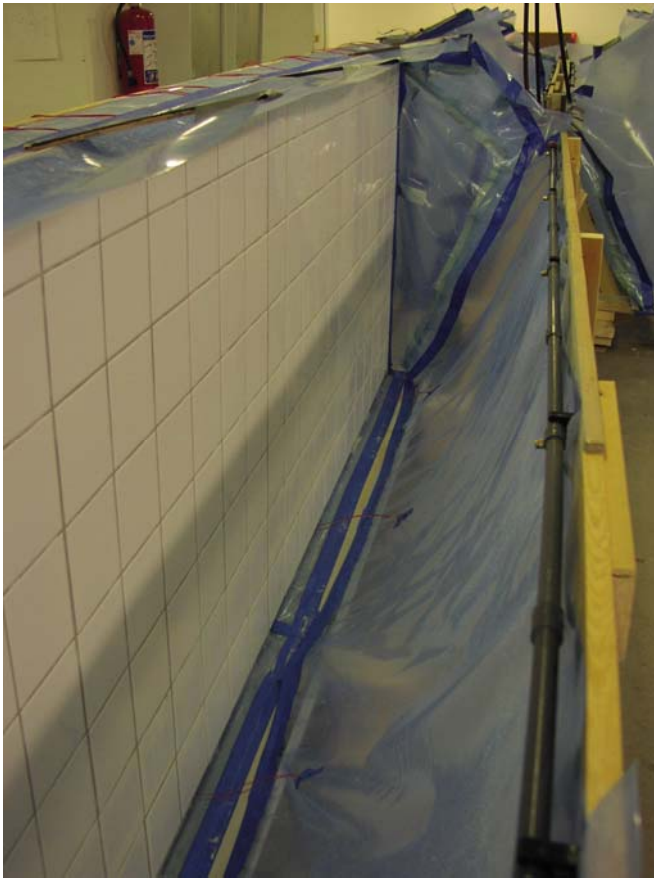
**Fotografi 8.** Dysor och vattenavledning, väggelement 2.

Provväggarna har utsatts för duschning, se fotografi 8 under rubrik 5.4.3. Fuktkvoten i gipsskiva och träregelverk har mätts med en fuktkvotsmätare som mäter resistansen mellan två stift instuckna i materialet. Indikationsmätningar med en fuktkvotsmätare i fästmassa och på monterade läskapper har också utförts. Mätning av temperatur och relativ fuktighet har utförts med hjälp av elektriska dataloggrar och elektriska instrument.

Duschning av provväggarna har skett med hjälp av dysor. Dysorna kopplades ihop med ett bevattningsaggregat som automatiskt spred en jämn vattendimma mot provväggarna två gånger per dag i 15 minuter (total tid 30 minuter varje dygn). På varje väggsektion monterades fem dysor som totalt gav ca 5 liter vatten i minuten per väggsektion, vilket är ett lägre flöde jämfört med en vanlig dusch. Dysorna monterades ca 90 cm upp från nedkant vägg och avståndet mellan provväggarna och dysorna har varit ca 50 cm. Vattentemperaturen har under provtiden legat på ca 40 °C. Vattenavledningen har skett med plåtrännor som med hjälp av lutning dränerat bort duschvattnet till golvbrunnar.
