# **Fältstudie av olika metoder att påskynda betongs uttorkning**

Niklas Johansson

Lunds Tekniska Högskola  
Byggnadsmaterial  
Box 118

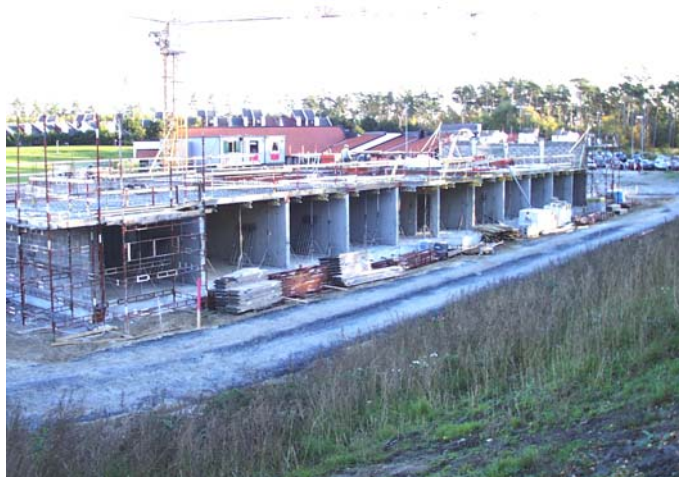
*Figur 3.2 Hotelldelen under byggnation. Plattbärlaget är just monterat.*

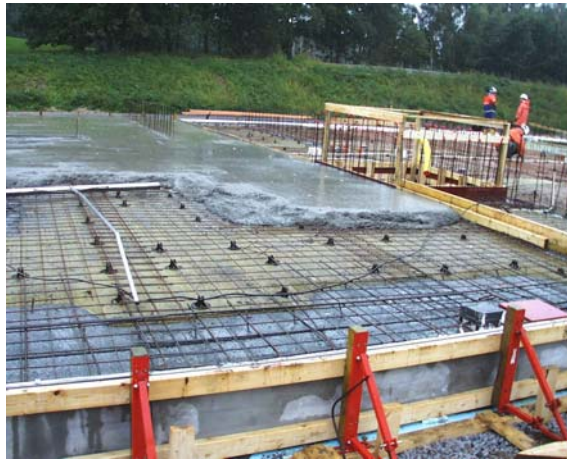
*Figur 4.1 Gjutning av voter och kantförstyvningar dagen före gjutning av bottenplattan*

Genom att först gjuta voter och kantförstyvningar med en hög betongkvalitet, se figur 4.1, och därpå gjuta bottenplattan med en lägre kvalitet, kan man behandla hela bottenplattan som en enhet som har enkelsidig uttorkning uppåt. Vid bestämning av RF tar man därför ingen hänsyn till betongen i voten, då man anser att den torkar genom inre självuttorkning. Det innebär att voten antas ha samma s k ekvivalenta djup som plattan.

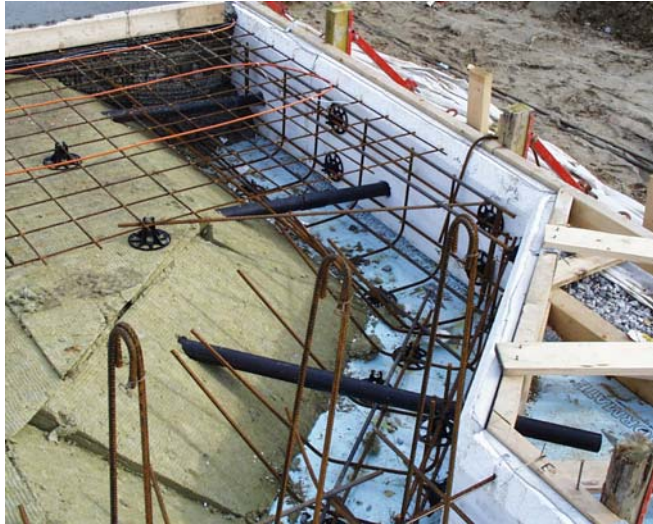
HP-torkning användes på ca 190 m<sup>2</sup> av bottenplattan, se bilaga 2:1. Rör för inblåsning av torkad värmad luft monterades före gjutning genom det kvarsittande kantelementet, se figur 4.4. Rör för utblåsning placerades mitt i plattan i den tilltänkta korridoren i husets mitt.

*Figur 4.4 Montering av rör för HP-torkning*

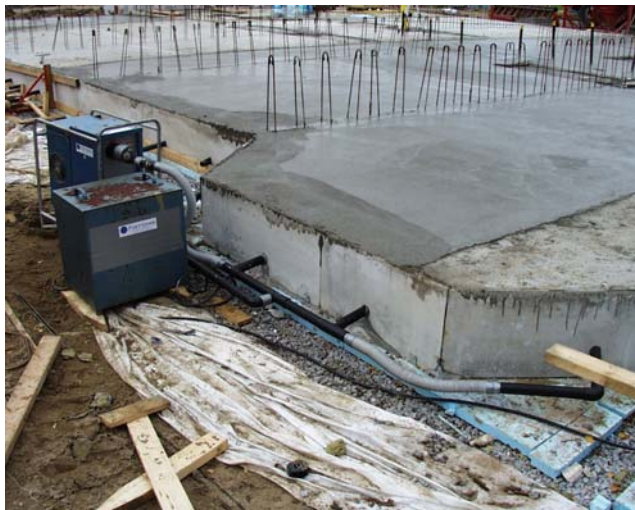
Ett av systemen, se figur 4.5, startades direkt efter gjutning. Torr varm luft blåstes in i makadamen under plattan. Det visade sig ganska tidigt att luften tog andra vägar än de tänkta, men ett visst flöde kunde mätas vid utblåsningsrören.

*Figur 4.5 HP-systemet. Bilden visar turbinen som blåser in varm torr luft genom inblåsningsrören. Utblåsningsrören kan skymtas vid plattans mitt.*

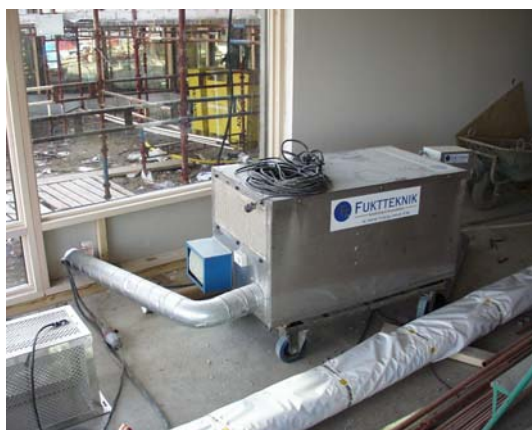
Sorptionsavfuktning av omgivande luft användes i samtliga utrymmen. Två aggregat, se figur 4.6, var placerade på bottenplanet sedan mitten av december.

*Figur 4.6 Sorptionsavfuktare*

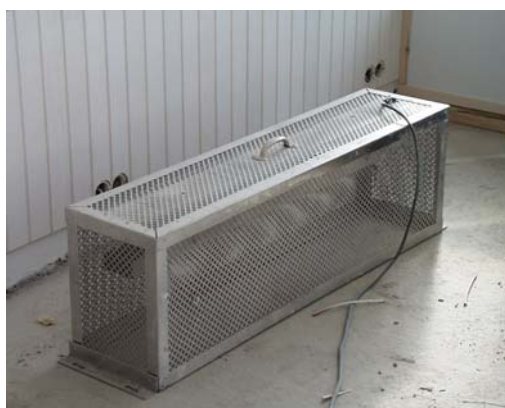
*Figur 4.7 Infravärmare*

Värmning av betongen med hjälp av infravärme var en metod som lades till i projektets slutskede för att forcera uttorkningen på vissa kritiska partier av byggnaden. Värmaren var ca en meter lång, se figur 4.7, och värmdde upp ett område på ca 5 m<sup>2</sup>. Betongens temperatur var över 30°C vid uppvärmningen.

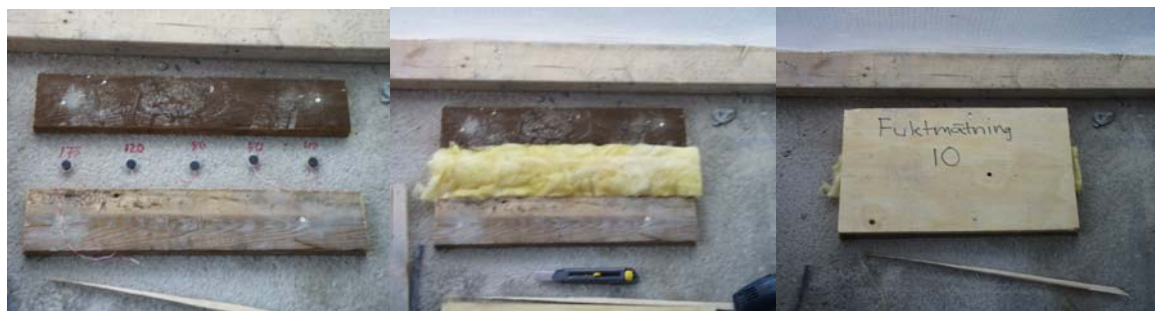
35 mätpunkter i 12 olika rum studerades i detta projekt. Mätpunkternas placering framgår av bilaga 5. RF på ekvivalent mätdjup, på halva plattjockleken samt på ytterligare ett djup registrerades i samtliga rum. Mätpunkterna skyddades under byggtiden med mineralull och ett lock av Plywood enligt figur 6.2.

*Figur 6.2 Skydd av mätpunkter under byggtiden.*

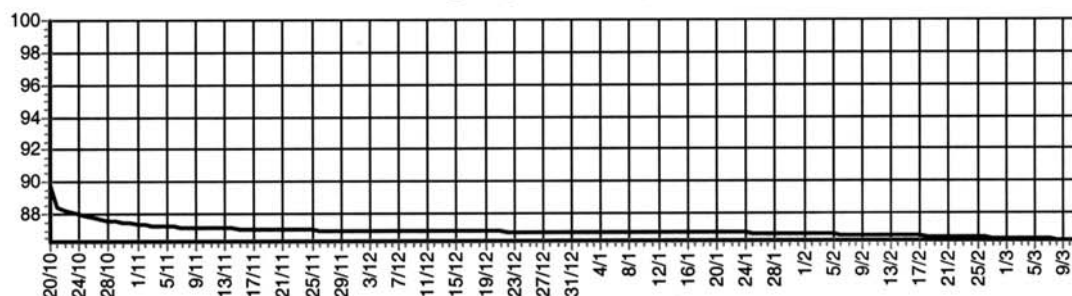
Relativ fuktighet på 25% av tjockleken.
