Skador i putsade träregelväggar

Artikelförfattare är **Anders Jansson, Ingemar Samuelson, Kristina Mjörnell**, SP Sveriges Provnings- och Forskningsinstitut, Borås.

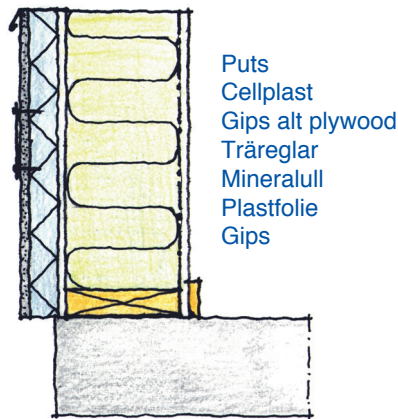
Bild 3: En träregelvägg med vindskydd av gips eller plywood och utvändigt isolering med styrencellplast och puts-skikt.

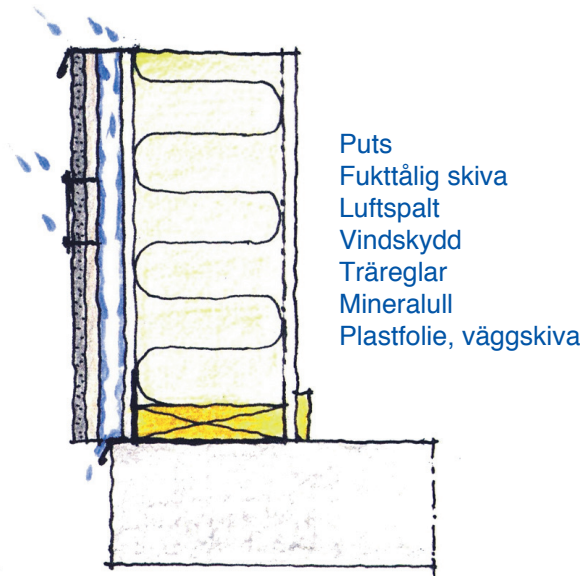
Bild 11: Putsad träregelvägg med ventilerad fasadskiva.

Om väggen istället byggs med en luftspalt skulle risken för skador minska. Denna vägg skulle få i stort sett samma utseende som den putsade oventilerade väggen, men få samma goda fukttekniska

egenskaper som den traditionella ventilerade väggen. Regnskydd och vindskydd ska skiljas åt. Vindskyddet bör tåla vattenbegjutning om fasaden utsätts för regn under byggtiden. Stor omsorg måste läggas vid utformning av anslutnings- och infästningsdetaljer. En annan lösning är att använda mer fukttåliga material i väggen. Principen för en fuktsäkrare ut-
