Fuktskador i putsade, odränerade träregelväggar – pågående forskning

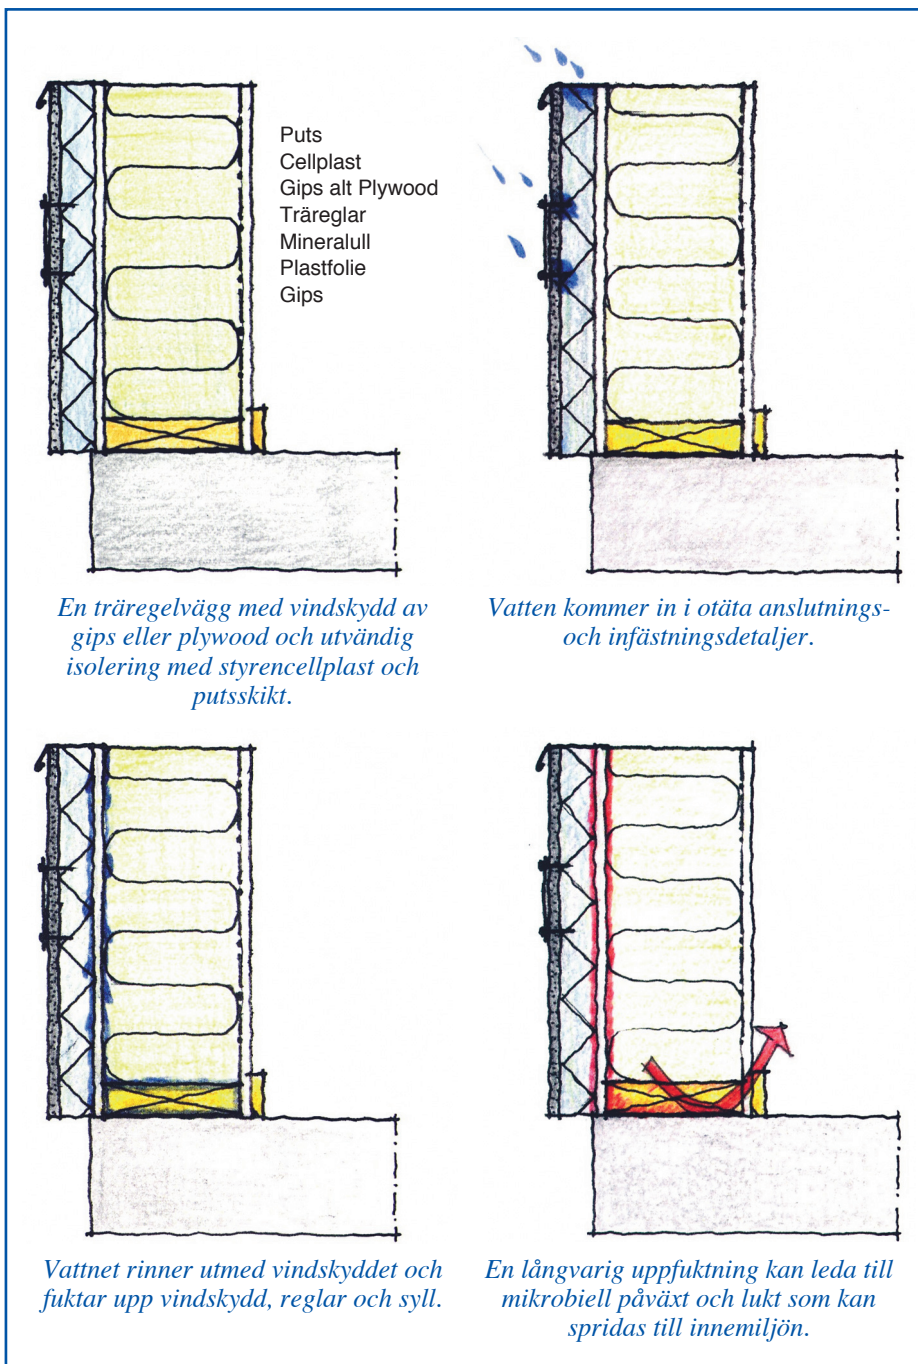
Vid ett antal besiktningar av putsade fasader har SP upptäckt att detaljlösningar vid infästningar och anslutningar på fasaden har utförts på ett sätt som inte är tillfredsställande för att hindra regnvatten att tränga in i väggkonstruktionen. Framförallt har dessa brister förekommit vid sidoanslutningar till balkonger, fönster, altaner och skärmtaksinfästningar (se bilder i artikel). Nedanför dessa bristfälliga anslutningar har fuktmätningar i vindskyddet

Mikrobiell påväxt på den yttre gipsskivan orsakad av att vatten trängt in vid en otät anslutning.

ofta påvisat höga fuktvärden (motsvarande högre än 0,28 kg/kg i trä), framförallt på de fasadsidor som är mest utsatta för regn och vind. Fogbandstättning har i de flesta fall inte använts i dessa skadefall.
