# Flervåningshus med trästomme – Uppföljning av Kv Limnologen och Kv Rya, Rydebäck

Anders Rosenkilde, Kirsi Jarnerö, Mats Axelson

SP Rapport 2008:18  
ISBN 978-91-85829-34-7  
ISSN 0284-5172  
Borås, Stockholm, Växjö

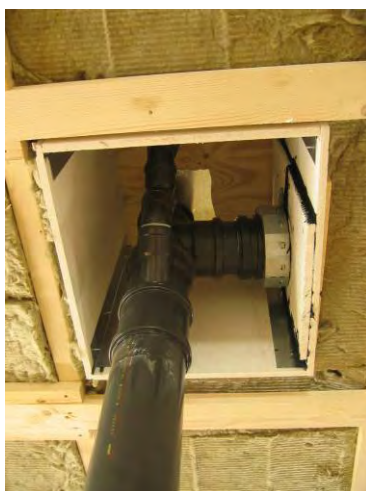
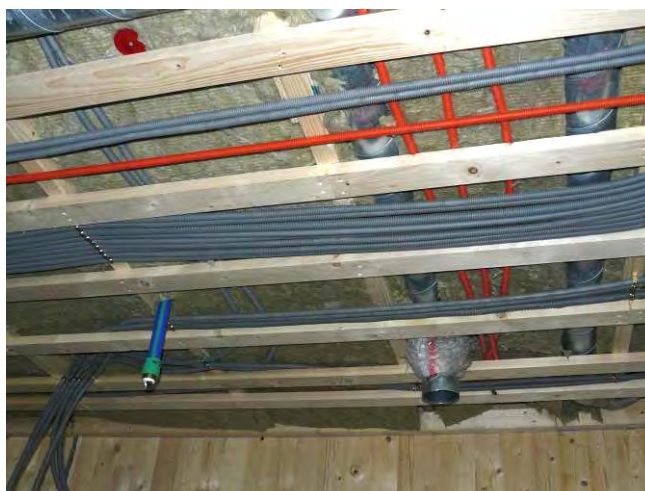
Figur 17. (a) Installationsschakt genom bjälklag. (b) Installationer i undertak.

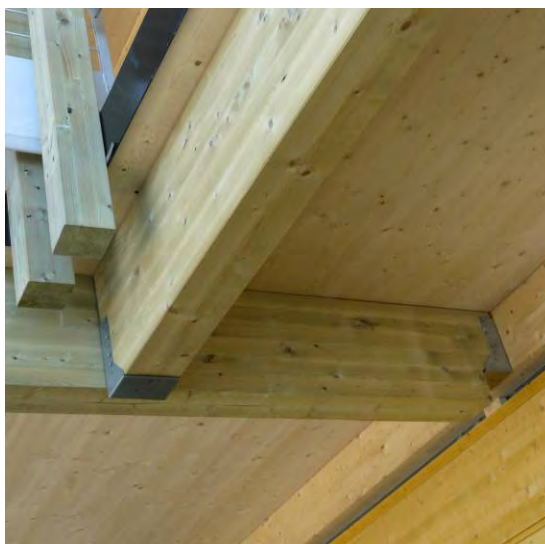
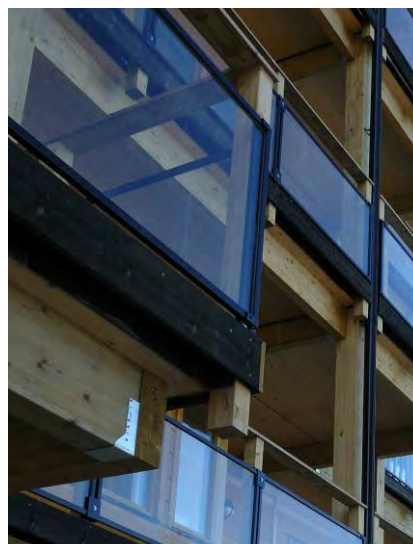
På Limnologen har man i projekteringen strävat efter att utforma detaljlösningar med konstruktivt träskydd, vilket främst innebär att skydda ändträ från att vätas ner, till exempel genom att ställa limträpelarna på balkongerna på förhöjningar av 15 mm tjocka plastmellanlägg för att förhindra eventuellt stående vatten på balkongplattan att komma i direkt kontakt med pelaränden. Se även punkter under projektering – arkitektur. Det konstruktiva träskyddet innebär också att man eftersträvar att lösa detaljer på ett sådant sätt att eventuellt uppfuktat trämaterial ska kunna torka så snart som möjligt så att fukten inte blir kvar i konstruktionen. Hur bra man lyckats med att lösa detaljer är något som kommer att visa sig med tiden.

Figur 19. Balkonger på södra fasaden. (a) Sammankoppling av balkar. (b) Färdigt utförande från utsidan.

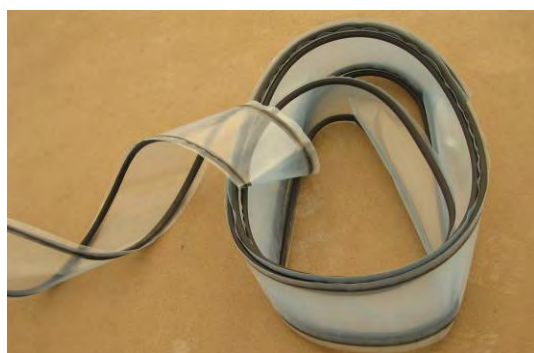
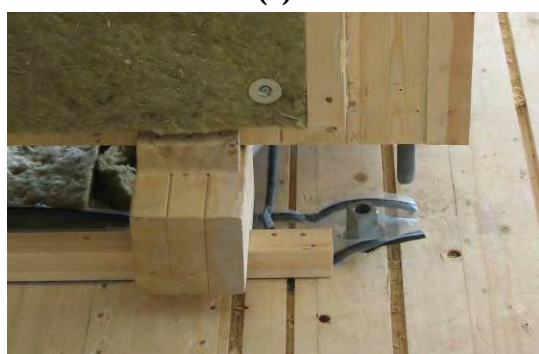
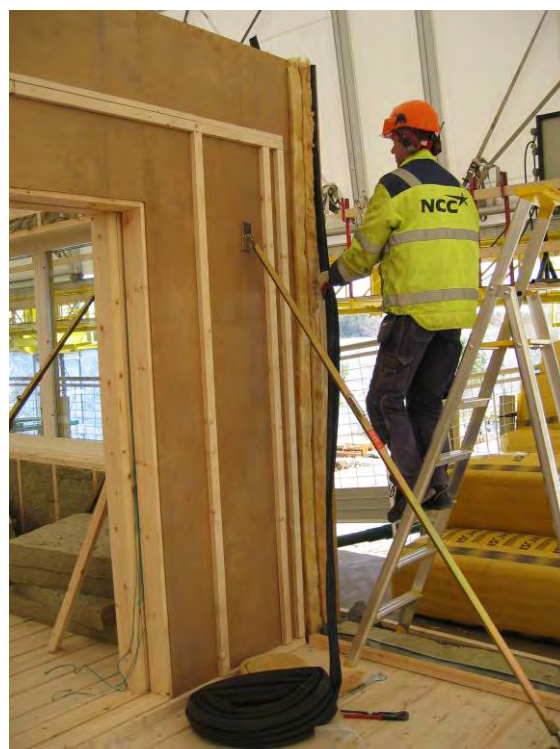
Figur 20. (a)Tätning horisontellt under väggar med s-list. (b) S-list på bjälklag under ytterväggselement med dragstag. (c)Tätning vertikalt mellan ytterväggar med drevning och o-list.

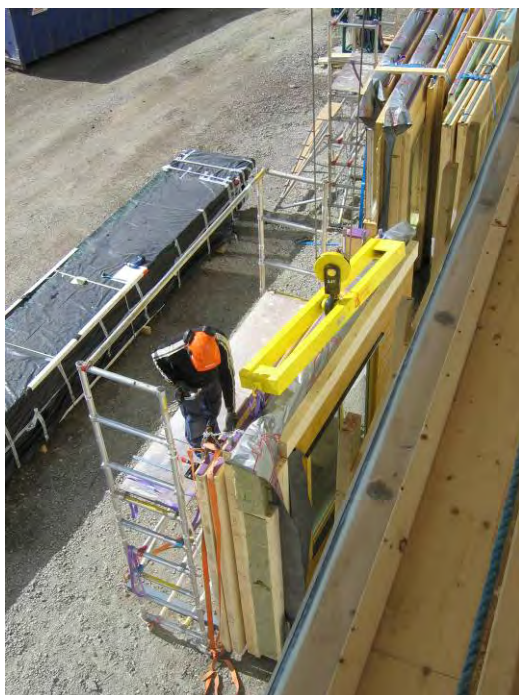
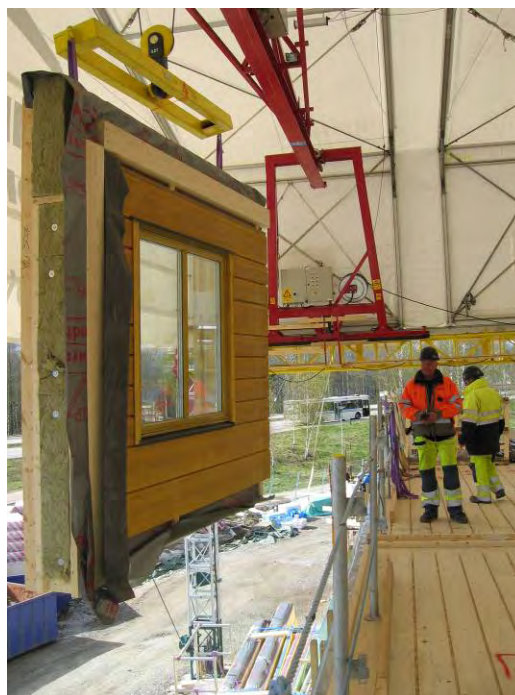
Att kroka fast element i kranen nere på marken kan vara riskfyllt. Vid ett tillfälle har ett väggelement vält från stället på grund av bristfällig transportförankring och vid ett annat tillfälle lossnade de skruv som förankrar lyftöglorna i hissväggselementen. Väggelementen är lastade stående på ställ och ska krokas fast i överkanten av elementet. Det innebär att en separat ställning måste användas för att komma åt och det händer dessutom att montören måste klättra ovanpå stället och elementen för att komma åt lyftöglorna. En förenkling och förbättring av arbetsmiljön hade åstadkommit om mitten av stället kunde göras om så att den fungerade som en nedsänkt gångbrygga mellan elementen. Bryggan skulle stjäla transportutrymme, men säkerheten skulle höjas och arbetet att lossa och lyfta elementen skulle förenklas och bli mer ergonomiskt.

Figur 34. (a) Upphängning av väggelement i lyftok. (b) Lyft av väggelement.

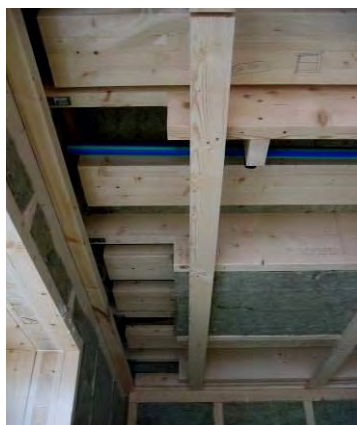
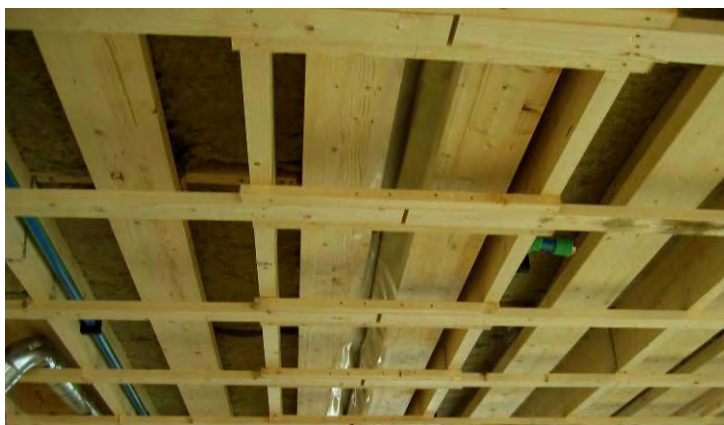
Problem som uppkommit i samband med de kompletterande arbetena av bjälklagen är i stor utsträckning förknippade med arbetet att komplettera undertaket. För att täta mellan de olika våningarna i skarven mellan bjälklaget och väggen det ligger upplagd på, drevades spalten mellan undertakets kantbalkar och intilliggande vägg. Arbetet visade sig bli omfattande och obekvämt eftersom det utförs med uppsträckta armar ovanför huvudet. Motsvarande gäller kompletteringen av isoleringen som inte monterats på fabrik, se Figur 44(a). Redan monterad isolering måste ofta också demonteras för att komma åt att komplettera och justera installationer. Även glespanelen, som till hälften kompletteras på plats har varit ett problem och irritationsmoment. Problemet består av två delar en del som har med arbetet att göra och en andra som har med svårigheterna att sedan montera gipsskivorna. Arbetet har blivit drygt bland annat för att man ibland varit tvungen att riva undertaket för att komma åt att komplettera och justera installationer. Eftersom glespanelen från fabrik avslutats vid sidan av balkarna i undertaket har skarvningen av den försvårats för att det inte finns något att spika i och man blir tvungen att skarva med skarvklossar, se Figur 38(b). Om panelen i intilliggande element dessutom börjat spikas från olika ändar av elementen blir konsekvensen att den inte alltid hamnar mitt för varandra, vilket sedan försvårar spikningen av gipsskivorna. Problemet åtgärdas med att man monterar extra glespanel. Från montörernas sida ifrågasätts nyttan med att ha undertaket monterat på fabrik eftersom det i många fall varit enklare att montera och justera installationer, montera isolering och glespanel i efterhand.

Figur 38. (a) Bjälklagselement som ska kompletteras med isolering. (b) Skarvning av glespanel mellan element.

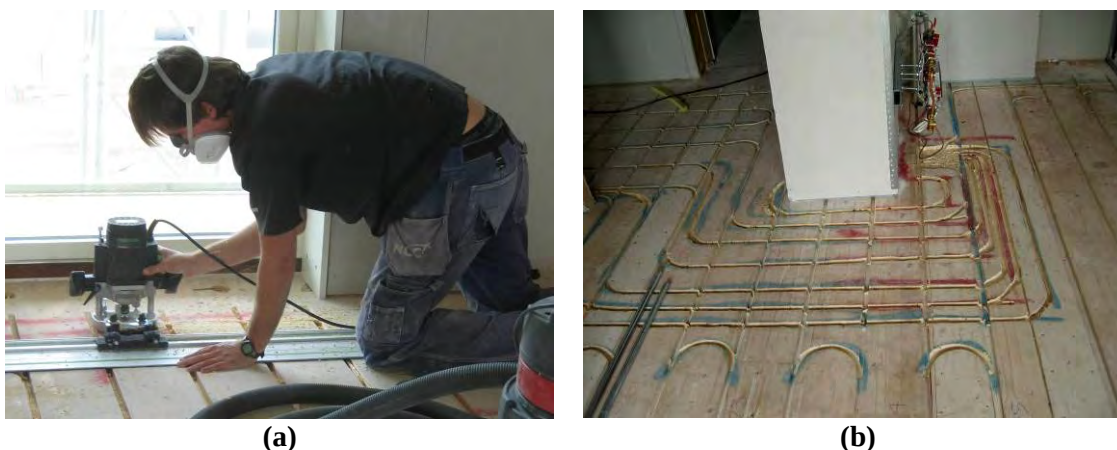
För att inte förstöra verktygen var spikarna i elementskarvarna tvungna att avlägsnas innan fräsningen kunde påbörjas. Att spikar trots allt blivit kvar hände åtskilliga gånger, vilket i längden blivit kostsamt. Att fräsa de radiella sammankopplande spåren gjordes stående med en utrustning som tagits fram och anpassats för ändamålet, medan de raka spåren frästes knästående med en handöverfräs. Arbetet var ur ergonomiskt synpunkt dåligt och tyvärr omfattande.

Figur 40. (a) Fräsning av kompletterande raka spår. (b) Spår för golvvärme till och från central fördelare.

De omfattande extraarbetet med spåren för golvvärme har medfört att Martinsons i framtida projekt inte kommer att fräsa spår i massivträskivan utan erbjuda en annan lösning för golvvärme.

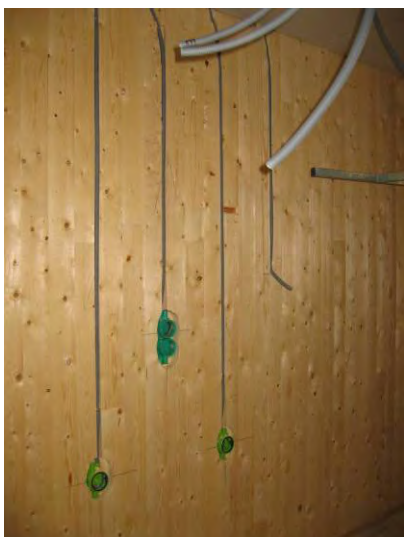
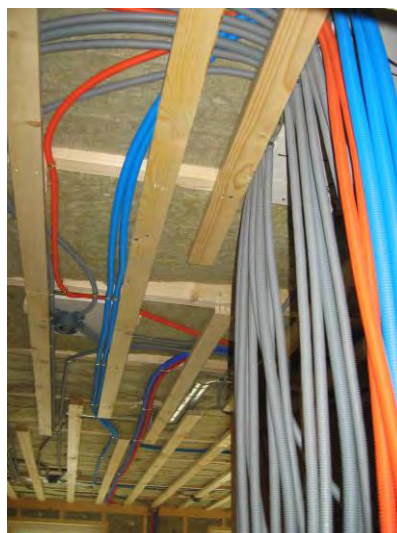
De praktiska problem man haft är att borrar av ursparningar för eldosor i massivväggarna har i några väggelement varit besvärligt eftersom det förekommit invändig spik/skruv i elementen som förstört skäret i bormaskin. Spiken/skruv har varit placerad i ungefär samma läge i elementen så man lärde sig att förutse dem.

Vid kontroll av el-arbetena har det här förekommit fler fall än vanligt, jämfört med andra sorts byggen, att elledningar kortslutits av spik, i det här fallet spik för uppsättning av gipsskivor. Felet måste åtgärdas genom att bryta upp väggen, ta bort spiken och byta ledningen. Eftersom kontrollen görs efter att ytskikten färdigställts innebär felet ett omfattande arbete som innefattar flera entreprenörer.

Figur 41. (a) Fräsning av spår och ursparningar för elrör och eldosor. (b) El monterat i undertak.

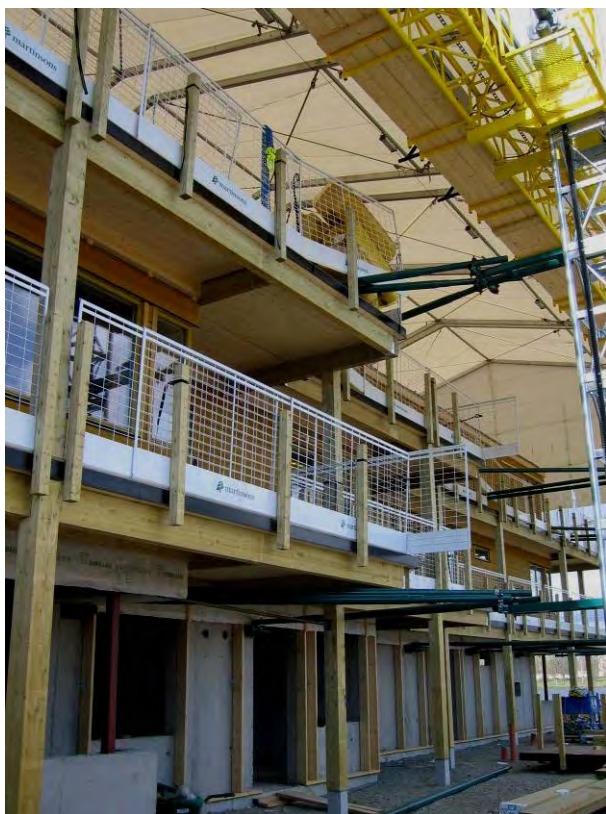
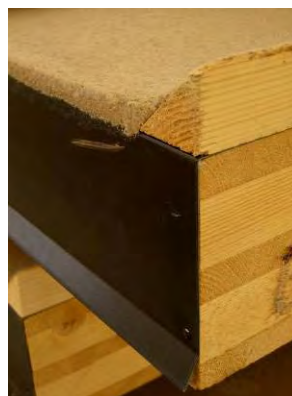
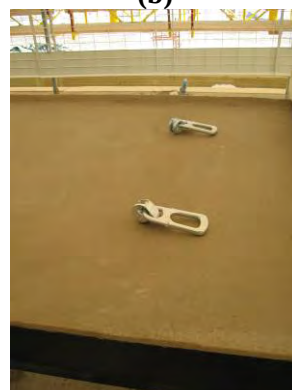
Balkongplattorna på södra sidan monterades samtidigt som bjälklagsplanet. Även de slutliga räcke- ståndarna monterades och utnyttjades som stolpar för det provisoriska skyddsräcket i byggskedet, se Figur 54(a). Montaget av balkonger och stommen till dem har i stort sett fungerat bra. Det har förekommit några enkla tillverkningsfel och transportskador samt att några balkongplattor haft sprickor. Det man inte hade räknade med var att delar av balkongkanten med hålkäl intill fasaden måste sågas bort för att det skulle vara möjligt att montera infästningsplåtarna för de stabiliserande stagen på väderskyddet, se Figur 47(b). Efter demontering av stagen var man naturligtvis tvungen att laga de påverkade delarna. Lagningar av beläggningen gjordes också vid infästningspunkterna för lyftstroppar, se Figur 54(c).

Figur 42. (a) Balkonger på den södra långsidan. (b) Detalj av "hålkal" i bakkant av balkongplatta. (c) Lyftöglor.

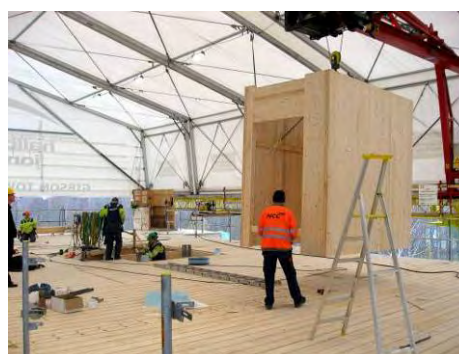
För montage av hisschakt har det inte rapporterats mer än enstaka problem. Systemen är relativt robusta och repetitionsnivån är hög. Montaget av hisstommarna har under montagets gång effektiviserats genom att man först monterar ihop väggelementen till schaktet och därefter monterar den till schaktet på våningen inunder, se Figur 43.

Hissleverantören menar att montaget av själva hissarna har tagit längre tid än vanligt, vilket främst beror på ovana med den nya sättet att montera hissen, men han tror att det nästa gång skulle vara både enklare och gå fortare. Infästning av gejderfästen har varit problematiskt eftersom hissarna monterades efter att väggar i intilliggande lägenheter gipsats färdigt och att det därmed inte gått att komma åt att göra infästningarna på ett enkelt sätt.

Figur 43. Montage av hisschakt.

Metoden för att bygga hisschakt i trä menar han kunde utvecklas till exempel genom att man tar fram beslag eller plattor för infästning av gejderfästen anpassade till montage i trä. De kanske till och med skulle kunna monteras på plats i massivträskivorna på fabriken.

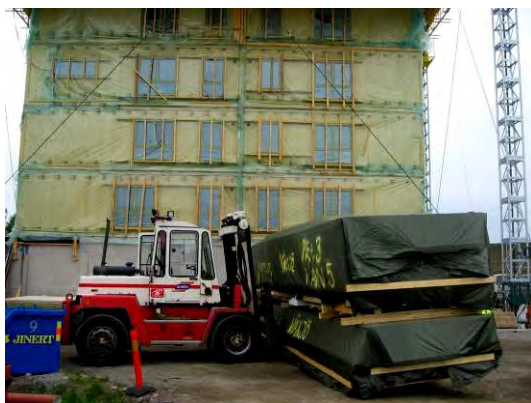
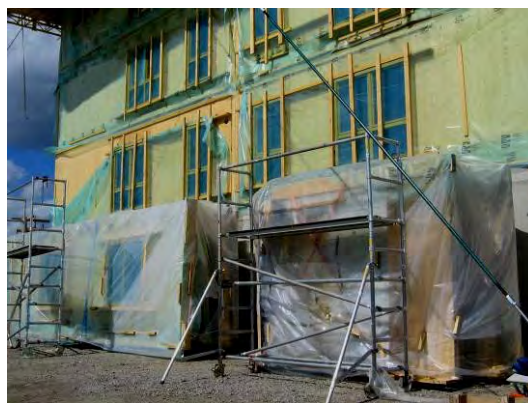
Figur 46. (a) Flyttning av bjälklagselement. (b). Ställ med väggelement i lyftzonen och skyddsplast som lossnat på fasaden.

Mellanlagringen fungerar bra ur fuktsynpunkt och emballaget är helt. Skadat emballage, kan i värsta fall orsaka mer skada än nytta om eventuellt inläckande vatten inte kan komma ut ur paketet. Montageskedet är annars det mest kritiska för elementen eftersom emballaget avlägsnas från paketet och de står nere på marknivå där väderskyddet skyddar otillräckligt vid regn, se Figur 47(a). Även montageplanet är känsligt för regn i kombination med kraftig vind som kan driva in regnet. Det har hänt vid något tillfälle att det regnat och vatten kommit in på bjälklagen. Bjälklagen har hunnit torka ut under montageskedet innan golvvärme och parkett lagts på plats. En leveransmiss av vägg-element orsakade ett långt stopp i montaget av taket, vilket betydde att de oskyddade takstolarna, som redan levererats stod ute i det fria under längre tid. Att virket torkar ut på den ventilerade vinden är möjligt, men att inte provisorisk täcka över materialet är anmärkningsvärt.

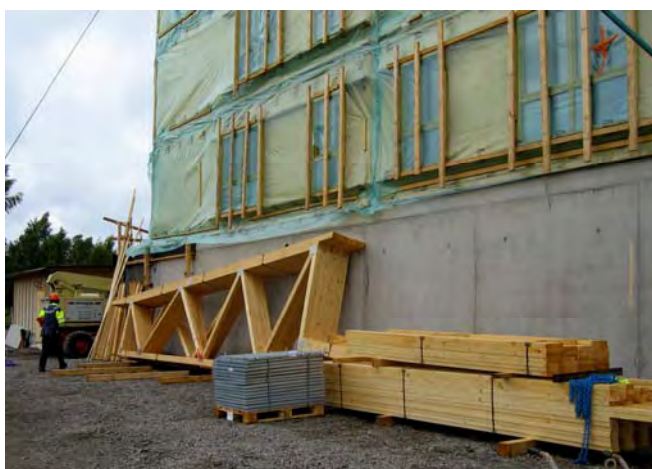
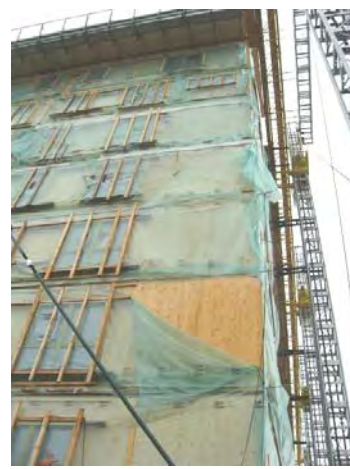
Figur 47. (a) Takstolar i väntan på montage. (b) Skyddsplast som lossnat på grund av blåst och otillräcklig skarvlängd på skyddsplast.

Ytterväggselementen för fasaden med puts levereras med plast monterad utanpå massivträskivan. Att skyddsplasten delvis revs loss av blåsten hände ganska ofta i början se Figur 47 (b). Montörerna var då tvungna att från en korg i kranen häfta fast den igen. Problemet åtgärdades och blev bättre då skarvlängden för skyddsplasten har förlängts så att den gott och väl täcker tidigare monterade element. Utökad kontroll av ytterväggselementen infördes då man i media diskuterade riskerna med putsade fasader på trähus. Fuktkvot i massivträskivorna har mätts innan isoleringen monterats.

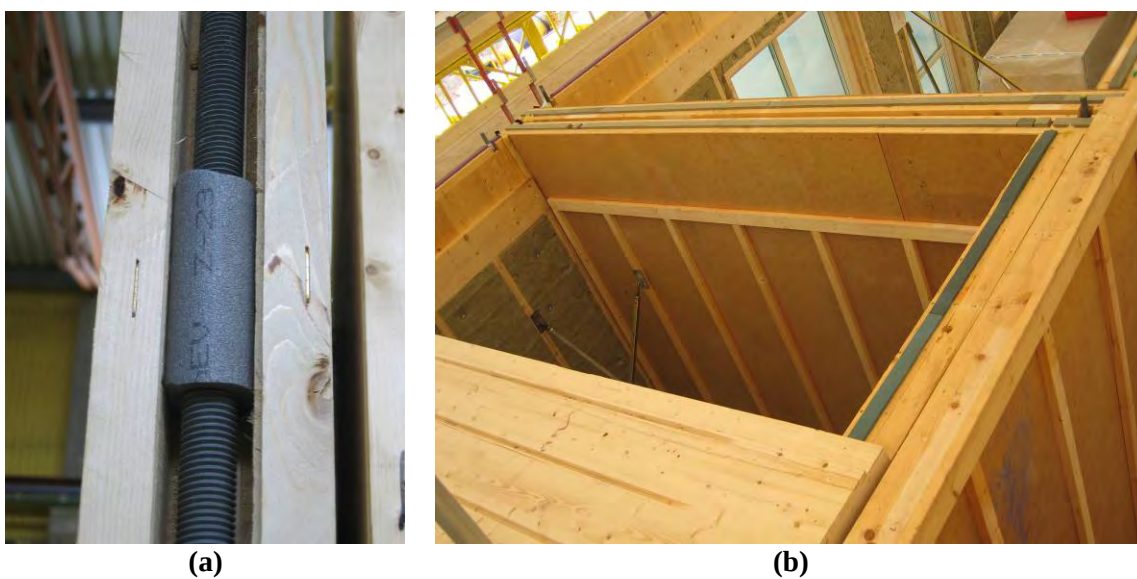
Ljudmätningar för att mäta ljudisoleringen i lägenheterna har på uppdrag åt beställaren utförts av ÅF-Ingemansson AB. Resultaten visar att ljudklass B, som är en högre ljudklass än vad normen kräver, uppnås för luftljud mellan lägenheter och utrymmen i samma plan. För luftljud och stegljud mellan lägenheter ovanpå varandra uppnås ljudklass B med mindre marginal än man väntat. Det kan bero på att ljudmätningen utfördes innan allt var helt färdigtställt bland annat upptäcktes att tätningar kring rörgenomföringar mellan våningsplanen inte färdigtställdes. På Inre hamnen i Sundsvall hade man större marginaler och på Martinsons misstänker man att skillnaden också kan orsakas av de olika sätten att stabilisera husen. Man tror att de stabiliserande dragstagen som är genomgående från översta våningen till betongbjälklaget kan bidra till att föra över ljud. Stagen är monterade i överstora vertikala hålrum inuti väggarna och isoleras intermittent med teknisk isolering för att förhindra att stagen kommer i direkt kontakt med själva väggelementet. Om väggelementen monteras lite excentriskt ovanför varandra, kan effekten när dragstagen förspänns, bli att staget någonstans trycks mot väggelementet och bidrar till en ökad ljudöverföring.

Figur 49. (a) Isolerad gångstång i massivträskiva. (b) Mellanlägg av Sylomer® ovanpå vägg för att minska flanktransmission.

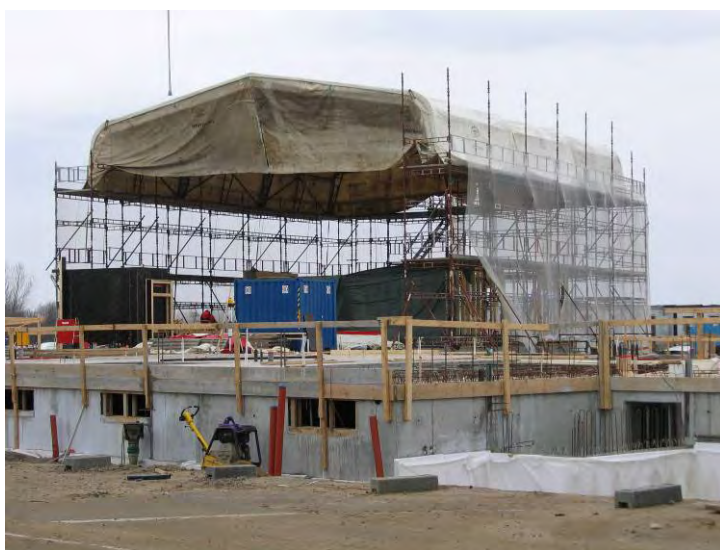
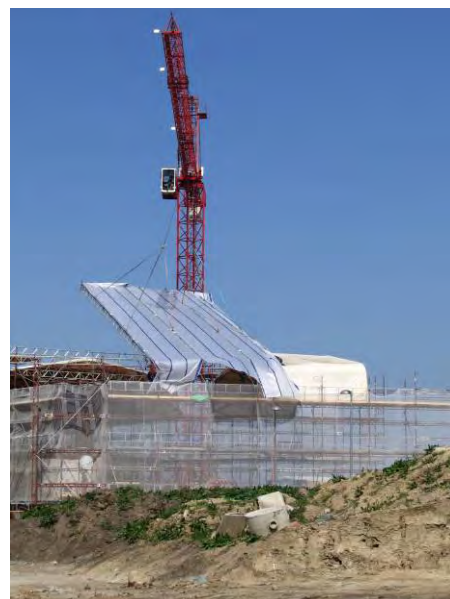
Figur 50. (a) Väderskydd över norra delen av huskroppen. (b) Lyft av tak vid övergång mellan del 1 och del 2, vinkeln.

Den valda väderskyddslösningen visade sig vara påtagligt vindkänslig. Regnvatten blåste in från sidorna. Regnvatten som samlades i fickor på presenningstaket forsade in genom omlottskarvar när vinden lyfte presenningarna. Det fortsatta bygget av väderskydd inskränkte sig till en våning i taget. Vid påbyggnad innebar det en fuktrisk då taket fick lyftas av och bygget stod öppet ca 1 dygn för att bygga ställning, innan taket kunde läggas på igen. Väven förmådde inte hålla regnet ute vid blåst och trasades sönder efter en tid. Huskroppens utformning med en vinkel skapade svårigheter med lyft och täthet.

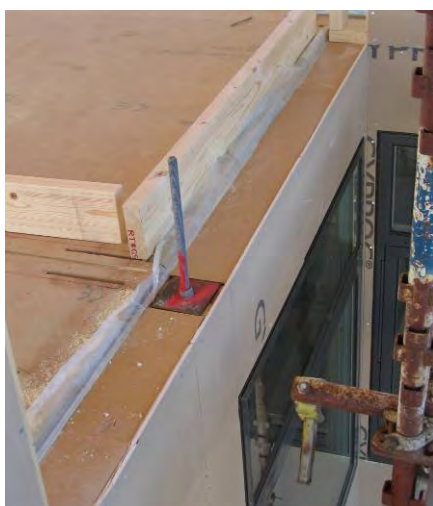
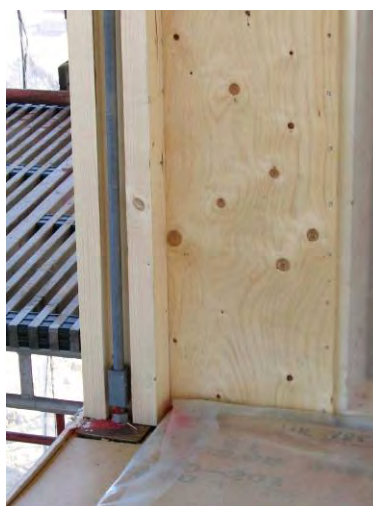
Figur 55. (a) Uppspänt stag i plan 1. (b) Stag med skarvmutter och en halva av omgivande L-träpelare.

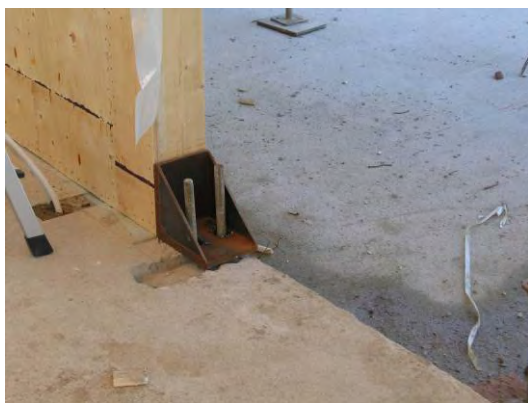
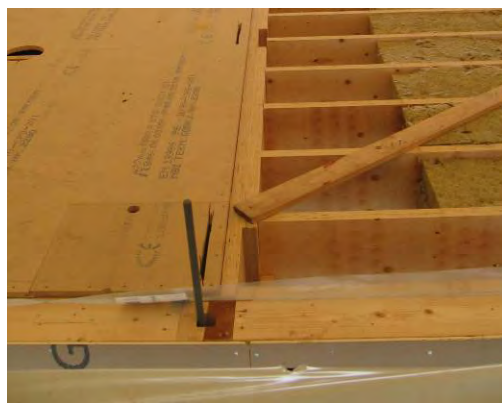
*Figur 56. (a) Fot med stag till massiv skiva. (b) Ej uppspönt stag i gavel mot norr.*

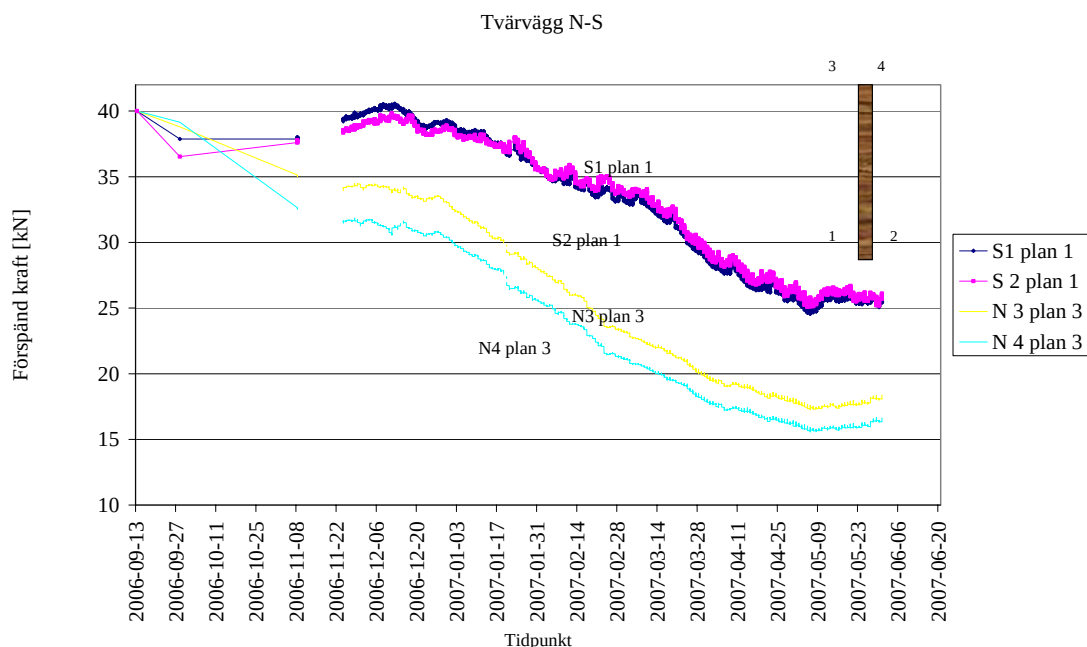
Figur 60. Stagkraftsutveckling i tvärvägg, M16, staglängd 12000 mm. Mätropparna är kalibrerade trådtöjningsgivare som skarvats på stagen. Kontinuerlig loggning sker en gång per dygn. Vid behov kan loggning ske en gång per sekund. Förutom att mäta stagkraftens avtagande med tiden fanns en ambition att kunna mäta vindlastens inverkan på dragstagen. Kontinuerlig mätning av stagkrafter kunde inte starta direkt vid uppspänningstillfället av praktiska skäl.

Krafterna avtar tämligen omgående med undantag från en svag ökning i samband med att det invändiga skivmontaget startade och i samband med att en viss byggvärme installerades. Intransport av skivor innebär en ökande last och en snedställning av stommen skulle kunna medföra en ökad horisontallast som följd med i sin tur en ökad stagkraft i den dragna sidan av skivan. En ökad last innebär också att vertikala deformationer ökar, vilket skulle leda till minskade stagkrafter. Av kurvorna framgår att båda sidornas stagkraft ökar, dock ökar den ena sidan något mer än den andra. Det skulle kunna innebära att ökad egenvikt har påverkat stagkraften, under förutsättning att tvärväggen fungerar som en böjstyv konsol. Sannolikt är tvärväggen ur statisk synpunkt mer en skiva än en balk. Förhållandet längd/bredd är 12/10,6 vilket är betydligt större än den relation som brukar vara gränsen för att applicera teknisk balkteori. Skjuvdeformationer dominerar troligen. Den ökande spännkraften är troligtvis att hänföra till fuktdeformationer i omgivande pelare, väggreglar. Hela tvärväggen befinner sig innanför diffusionsspärren. Uttorkning av byggfukt är anledningen till den sjunkande förspänningen. Med de mätresultat som erhållits från mätsystemet syns att stagkrafterna ökar i slutet av juni. Är det fuktberoende så stämmer det med den årscykel som luftfuktigheten utomhus har.

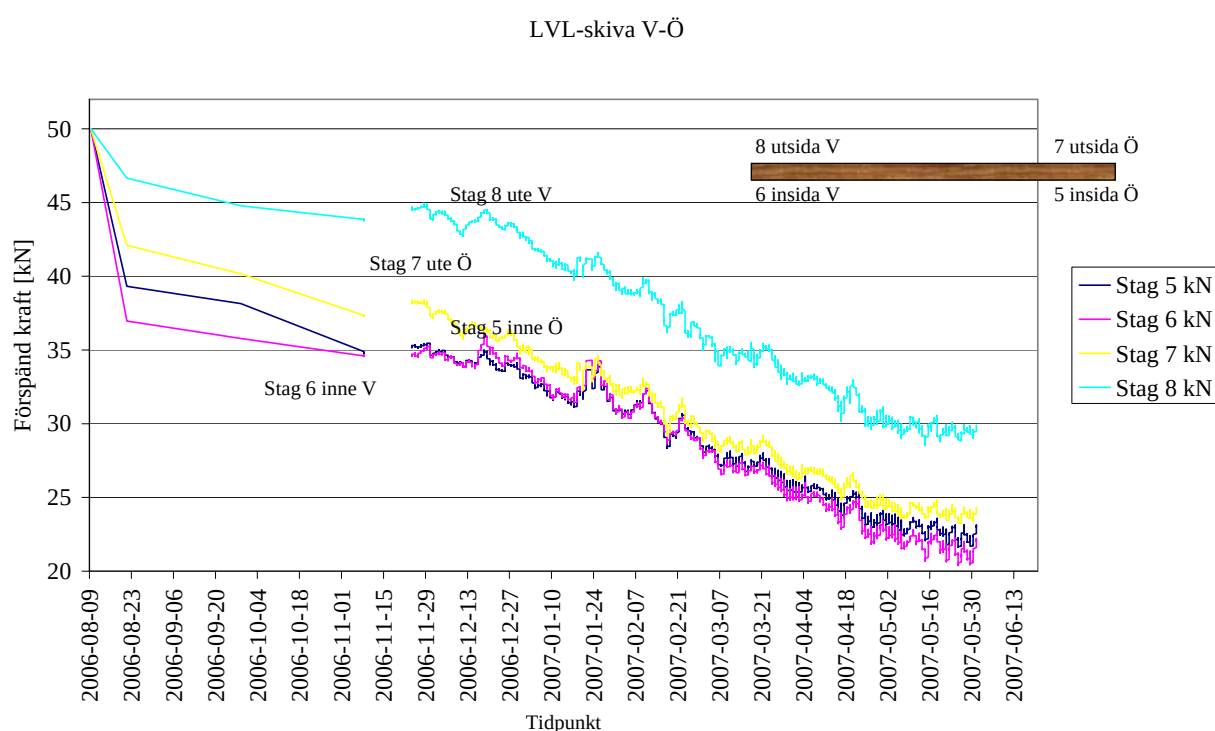
Figur 61. Stagkraftsutveckling för massiv skiva, M24, staglängd 8930 mm.

Skivan står utanför diffusionsspärren, påverkan av utomhusklimatet är därför större. Mönstret är detsamma som för stagen i tvärväggen med den skillnaden att det är stor skillnad mellan stag 8 och stag 6. Stag 8 avviker från de övriga. Detta borde leda till deformationer i skivans ena kant med en böjning inåt av skivkanten. Kurvorna följer varandra i övrigt mycket väl. Möjligheten för mätfel kan finnas men detta har inte kunnat verifieras.

Det finns skäl att förmoda att stagkrafterna följer en trappvis avtagande kurva i takt med årets luftfuktighetscykel för att efter en, bedömningsvis, 5-årsperiod närma sig ett slutvärde. Med de mätresultat som nu finns kan vi inte skatta på vilken nivå stagkraften kommer att stabiliseras.

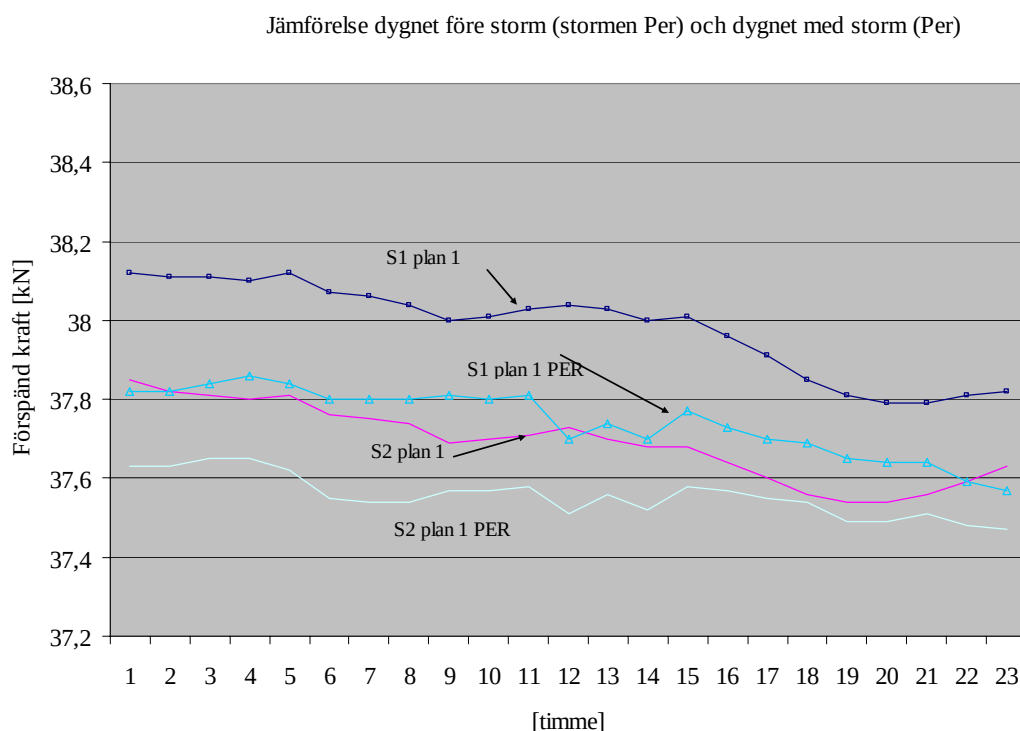
Figur 62. Jämförelse mellan stagkrafter under hårdvind och måttlig vind.

Den dominerande tendensen är avtagande stagkrafter, oberoende av vindlaster. Möjligtvis kan en viss avmattning i den avtagande tendensen tolkas in mellan 0900 och 1500 för stag S2, dock inte lika tydligt för stag S1. Det dimensionerande vindtrycket i brottgränstillstånd är enligt, BSV 97, terrängklass I,  $v_{ref} = 26$  m/s, med formfaktor 1,2 1,9 kN/m<sup>2</sup>. Motsvarande last av uppmätta värden, 20 m/s skulle vara 0,7 kN/m<sup>2</sup>. Lastbredd 9,5 m höjd 15,6 m ger ett moment på ca 800 kNm. Dragkraften skulle då kunna vara  $800/10,6 = 75$  kN. Det vill säga ca 37 kN per stag. Egentyngd av yttervägg i belastad sida med lastbredd 9,5 m kan uppskattas till 140 kN under förutsättning att väggen är så styv att den kan lyftas i anslutningen till tvärväggen och att halva lägenhetsbredden kan utnyttjas. Med hänsyn till utformning med balkonger kan sannolikt högst hälften utnyttjas. Mothållet från yttervägg skulle då ligga på nivån 70 kN, 35 kN per stag. Tillgodoräknas last från

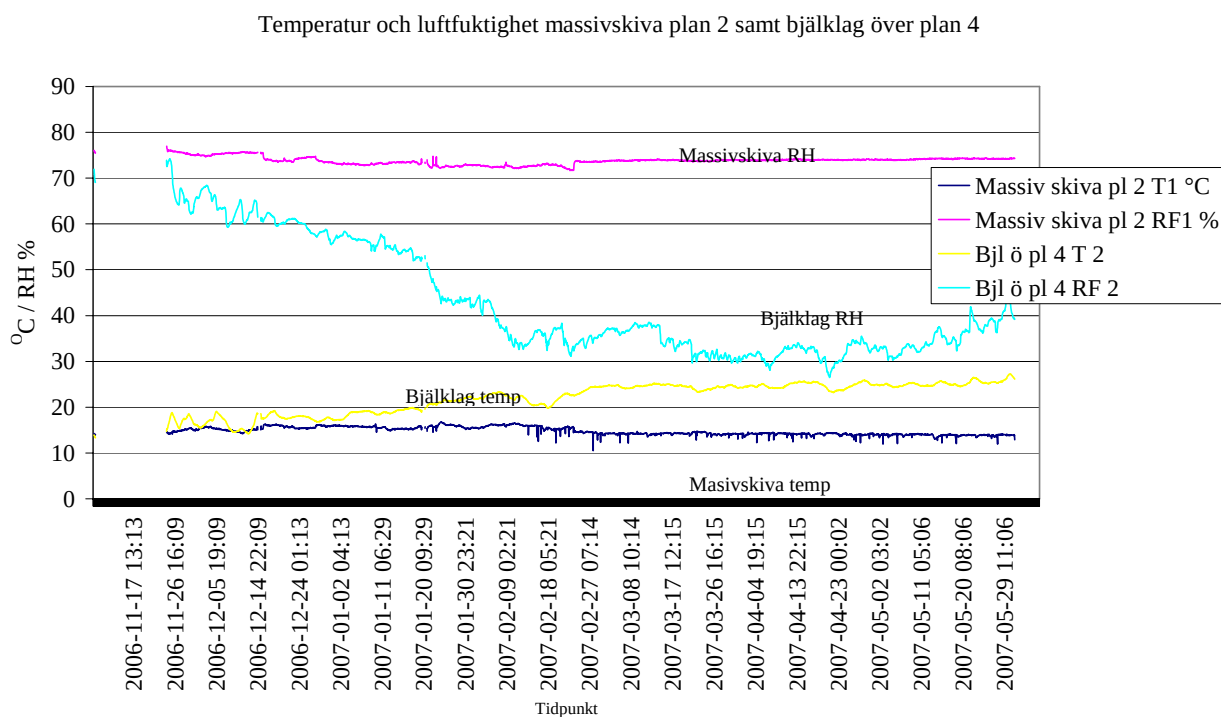
Figur 63. Luftfuktighet och temperatur vid massiv skiva och i närliggande bjälklag.

Uttorkningsförloppet för bjälklaget är mycket lik den kurva för de avtagande stagkrafterna. Vilket stöder antagandet om att stagkrafterna i tvärväggarna är beroende av luftfuktigheten. För den massiva skivan finns inte det sambandet. Luftfuktigheten är visserligen något avtagande i början av mätningen, (senare start av mätvärden än för stagkrafter) och har en tendens att öka något mot slutet av redovisad mätperiod. Luftfuktigheten är dock hög, 73 % RH och relativt stabil, 76 % som högst till 71 % som lägst. Temperaturen vid massivskivan är också relativt konstant, ca 16 °C. Krypdeformationer i skivan och relaxation i stag skulle kunna vara en förklaring, men fortsatta mätningar får visa tänkbara anledningar.

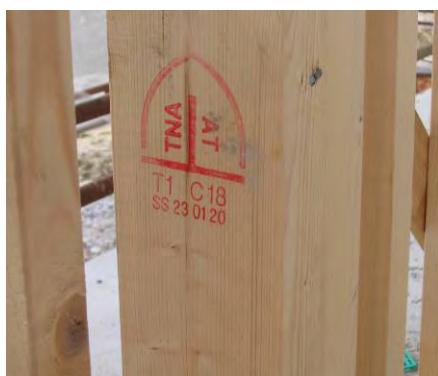
Det sågade virket till reglar var i huvudsak visuellt sorterat i klass C18. Stämplar försvinner snabbt vid kapning och den möjlighet till förenklad märkning på plats som finns enligt T-virkesföreningen kunde kanske utnyttjas för att undvika eventuell sammanblandning av kvaliteter.

Figur 64. Regelvirke av C18, visuellt sorterat.

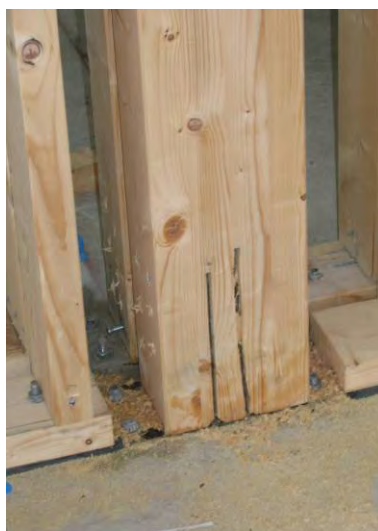
Insticksmontage för pelare krävde sågblad som var anpassade till insticksplåtens tjocklek. Vissa svårigheter fanns att hitta rätta blad.

*Figur 66. Insticksmontage av limträpelare i lägenhetsskiljande vägg i centrumlinjen på bjälklag över plan 0, betongbjälklag.*

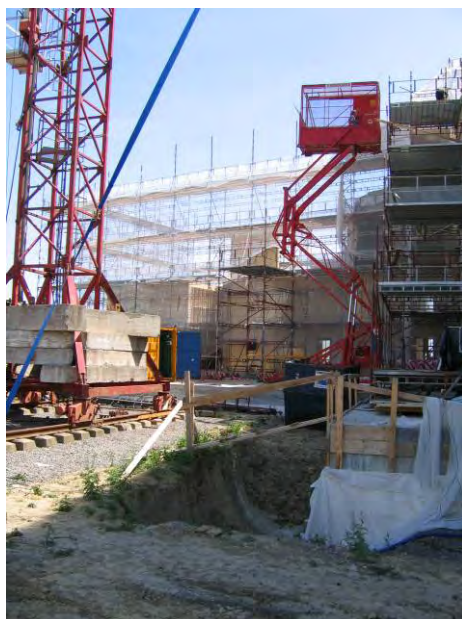
Figur 67. Antalet, typ av bygghissar och placering styrs av mängden material som skall in i byggnaden.

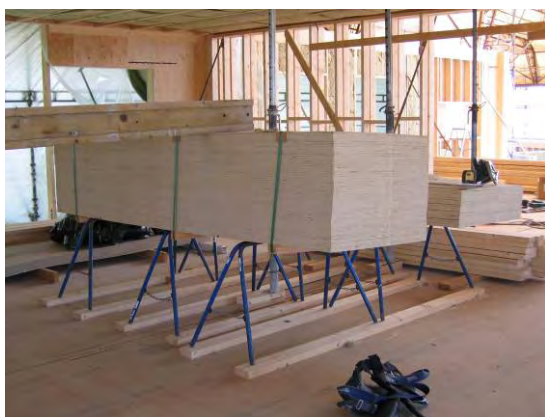
Temporära upplag för skivpaket i byggnaden måste ske med planering för att inte överbelasta bjälklag.

Figur 68. (a) Gipsbunt på bjälklag. (b) Monterade gipsskivor med gipsbunt på bjälklag.
