# Våtrumsgolv med keramiska plattor på träbjälklag

SP Rapport 2010:05  
ISBN 978-91-86319-41-0  
ISSN 0284-5172  
Borås 2010

## 10 Skadefall

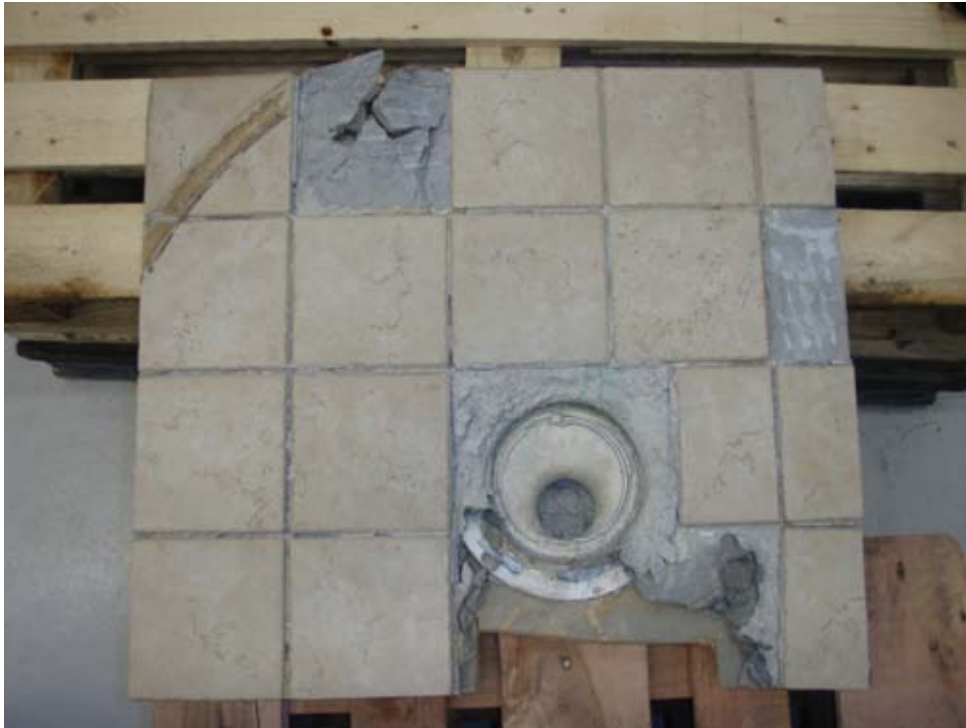
I golvkonstruktionen som undersökts förekommer flera brister som var för sig eller tillsammans kan ha orsakat läckaget. Exakt vad som orsakat läckaget är dock mycket svårt att avgöra, förmodligen är det en kombination av flera faktorer.

Montering av golvbrunn och tätskikt följer inte då gällande branschregler och monteringsanvisningar.

**Fotografi 2.** Undersökt objekt.

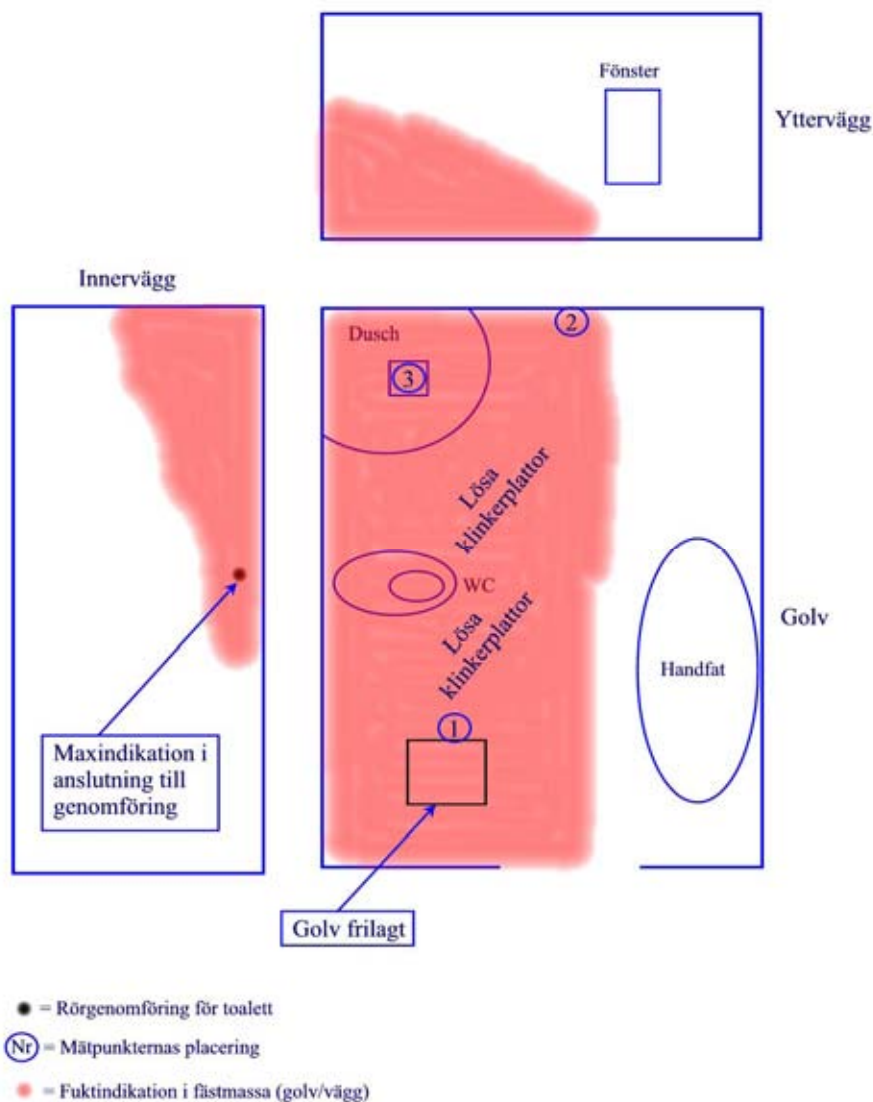
Golvkonstruktionen frilades på plats på tre olika platser för okulär kontroll och fuktmätning, se nedanstående planritning.

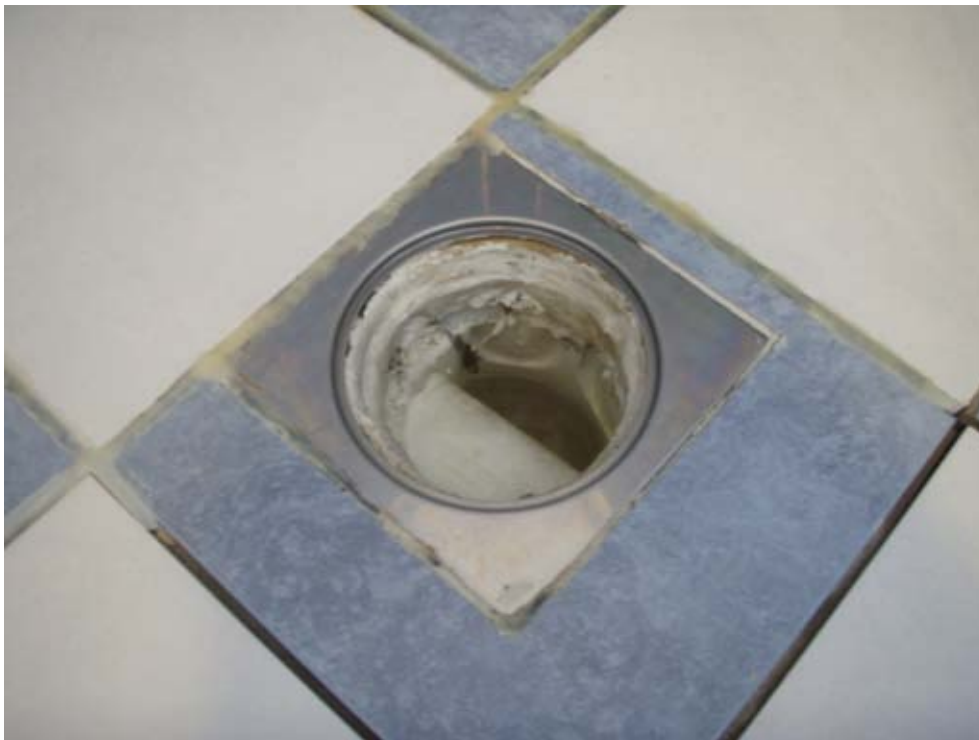
**Fotografi 10.** Översiktsbild över golvbrunn (mätpunkt 3).

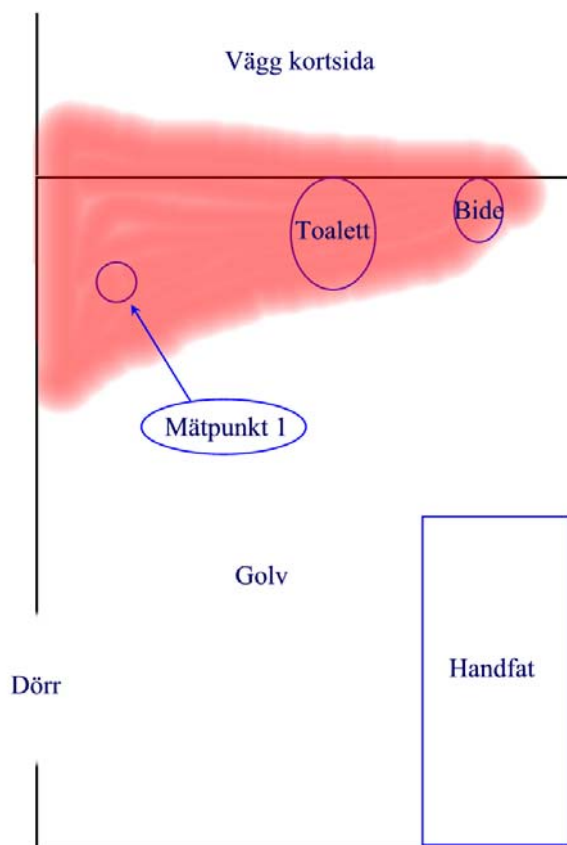
Golvkonstruktionen frilades endast i anslutning till golvbrunnen för okulär kontroll och fuktmätning, se planritning nedan. Att konstruktionen frilades endast på ett ställe berodde på att det var uppenbart att skadan hade uppkommit där.

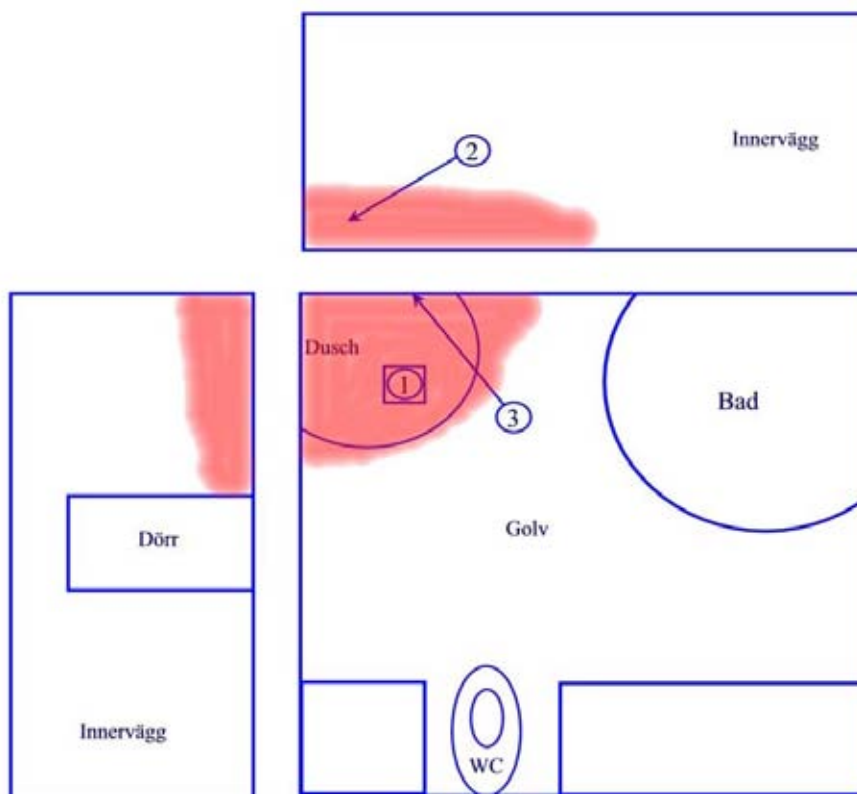
Golv- och väggkonstruktionen frilades på plats på tre olika platser för okulär kontroll och fuktmätning.

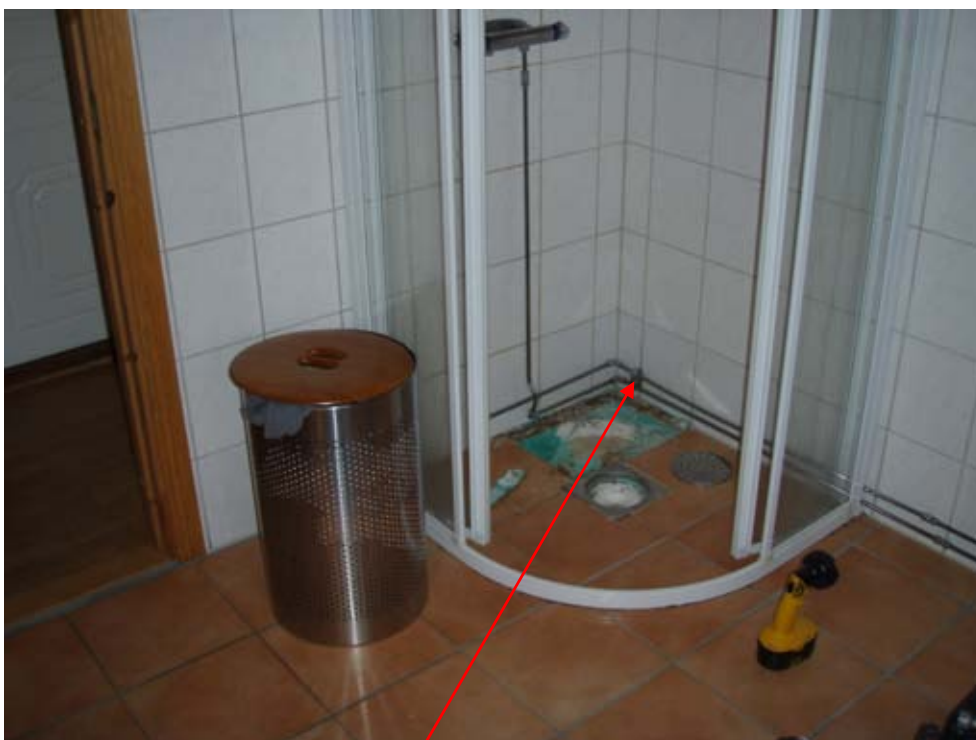
Väggkonstruktionen består inifrån sett av kakel, fästmassa, vätskebaserat tätskikt, dubbel gips samt träregelverk med mellanliggande isolering och gips. I anslutning till duschplatsen förekommer en mekanisk infästning för vattenledningarna, se fotografi 23 och 24. I anslutningen mellan golv och vägg förekommer en invändig mjukfog.

**Fotografi 24.** Översiktsbild över mekanisk infästning i vägg nära golv (mätpunkt 2).

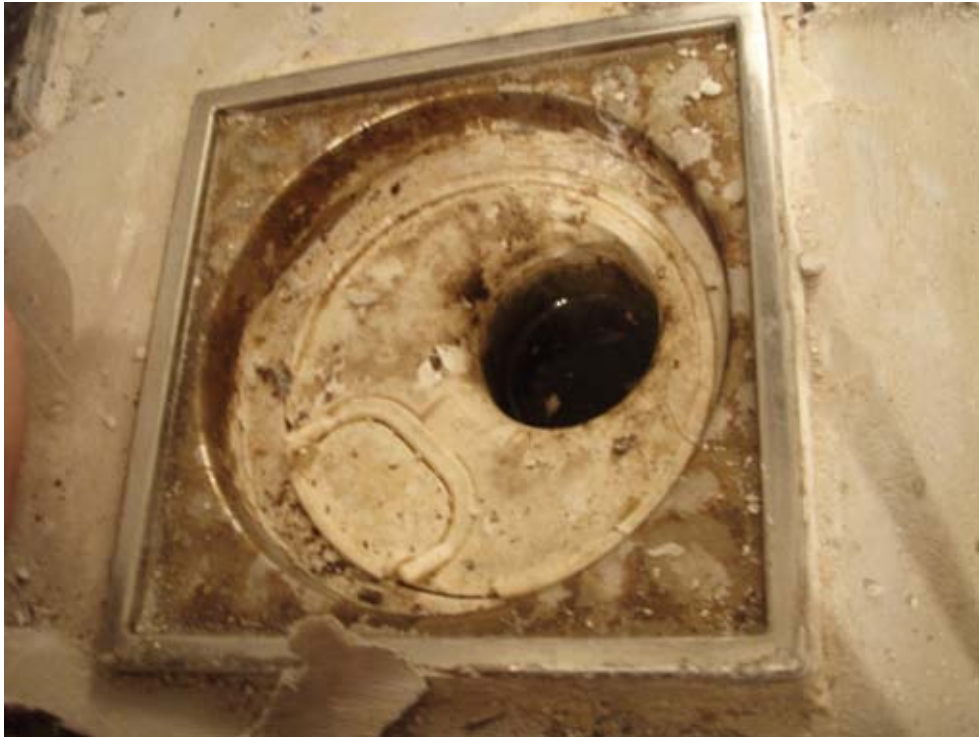
I anslutning till golvbrunnen förekommer någon typ av fiberduk som fästs med flytande gummimassa. Vid okulär kontroll kan vi inte se någon tunn dispersion utan endast en grå tätskiktsskiva, vilket i detta fall inte behöver betyda någonting eftersom vi inte vet om den tunna dispersionen är pigmenterad (färgad) eller transparent. En tunn dispersion kan vara mycket svår att upptäcka vid en okulär kontroll om den är transparent. Ovanpå golvbrunnen var en rostfri plåt monterad, se fotografi 33.

**Fotografi 33.** Rostfri plåt i anslutning till golvbrunnen innan friläggning.

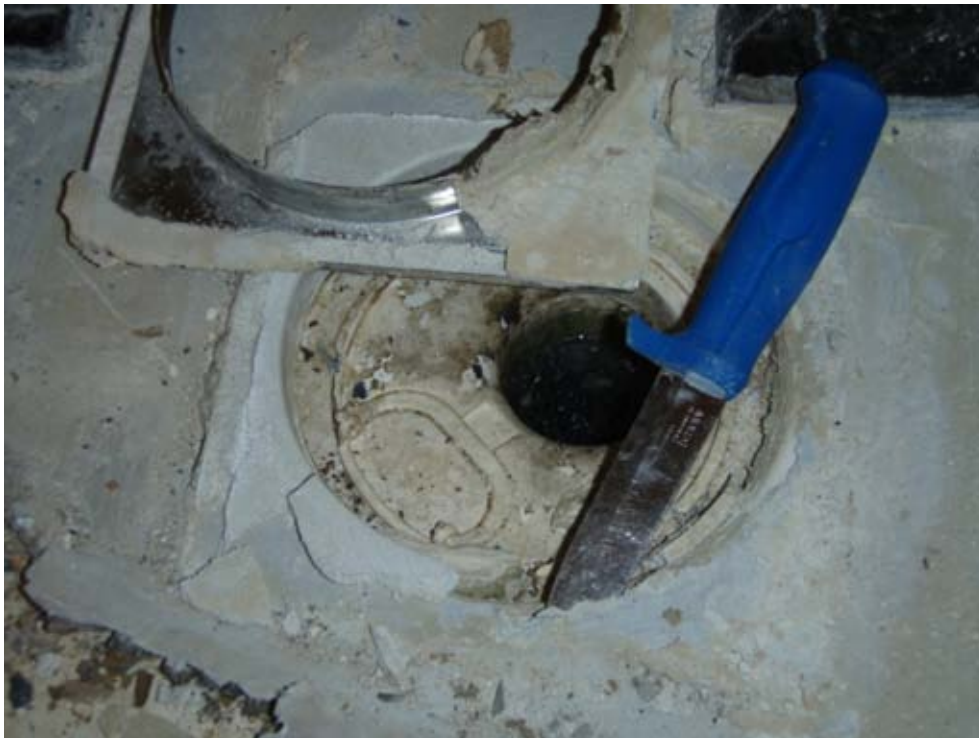
- Golvbrunnens klämring saknades, se fotografi 34, 35 och 36.
- Aktuellt tätskikt/fiberduk saknade vidhäftning mot golvbrunnen, se fotografi 35 och 36.
- Aktuellt tätskikt/fiberduk gick inte ner i golvbrunnen utan var kapad på golvbrunnens fläns, se fotografi 34, 35 och 36.

I golvkonstruktionen som undersökts förekommer flera brister i anslutning till golvbrunnen som enligt vår bedömning är orsaken till skadan. Eftersom vi endast har frilagt konstruktionen i anslutning till golvbrunnen kan vi dock inte utesluta att det har förekommit läckage även på andra platser, t ex anslutningen mellan golv och vägg.

**Fotografi 36.** Översiktssbild av fotografi 34 och 35 med baksidan av den rostfria plåten.

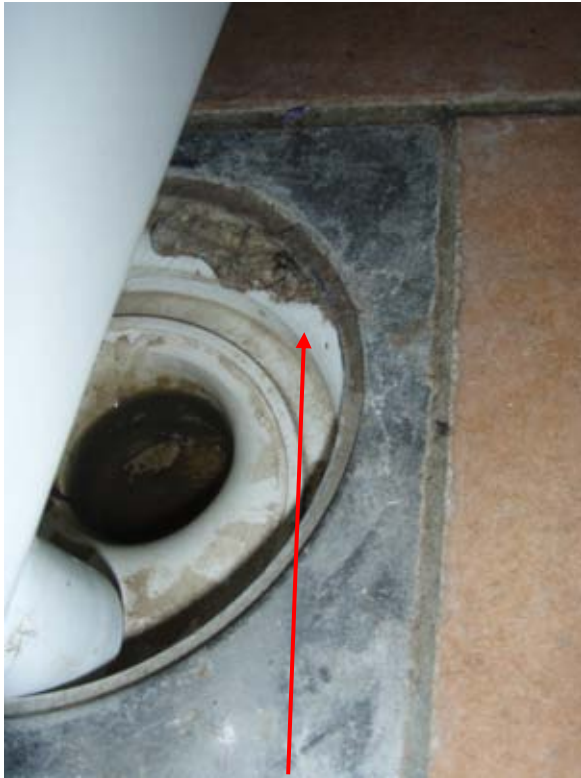
- Golvbrunnens klämring saknades, se fotografi 39.
- Brunnsmanschett saknas i anslutning till golvbrunnen, se fotografi 39.
- Kortlingar saknas och brunnen är enligt vår bedömning dåligt fastsatt i underlaget, se fotografi 38. På lokala ytor saknas material under golvbrunnens fläns.

**Fotografi 39.** Golvbrunn under badkar. Brunnsmanschett och klämring saknas. Inget synligt tätskikt är applicerat på golvbrunnen.

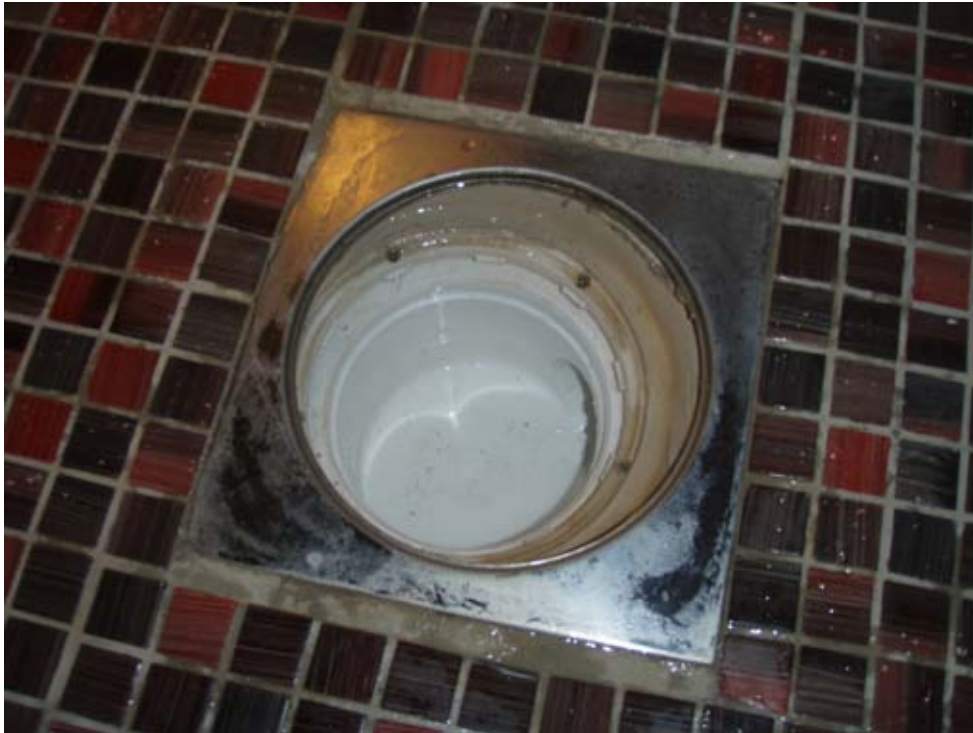
**Fotografi 60.** Golvbrunn, översiktsbild.
