# Mögelresistens hos några vanliga skivmaterial

Artikelförfattare är **Annika Ekstrand-Tobin, Pernilla Johansson, SP Sveriges Provnings- och Forskningsinstitut i Borås, samt Bengt G Johansson Länsförsäkringars utvecklingsavdelning i Stockholm.**

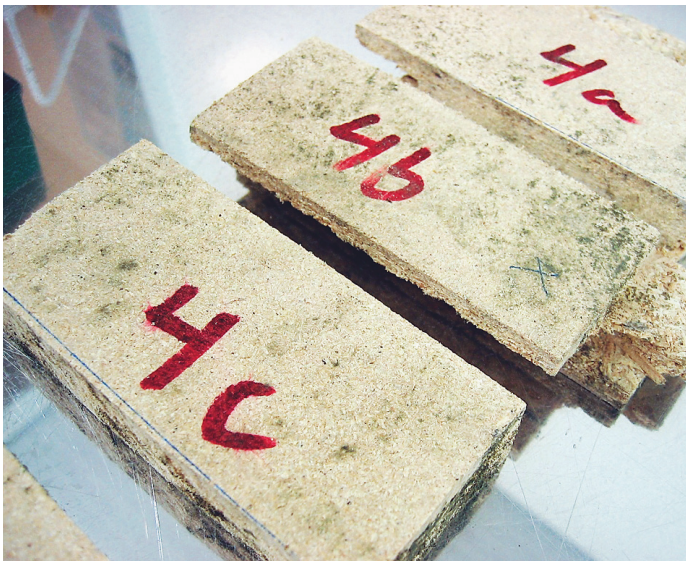
*Spånskiva med synlig påväxt.*

Det fanns en tydlig skillnad i känslighet för mögelangrepp mellan materialen då de utsattes för hög luftfuktighet i klimatskåpet. Träregeln och de båda spånskivorna som testades angreps tidigast av mögelsvamparna. Även Gyproc Våtrumsskiva Grie fick kraftiga angrepp av mögel efter några veckor vid 95 procent samt 90 procent RF. Detta material visade dock inga angrepp vid 85 procent RF. Förklaringen kan enligt tillverkaren ligga i variationer i kartongtillverkningen. Res-

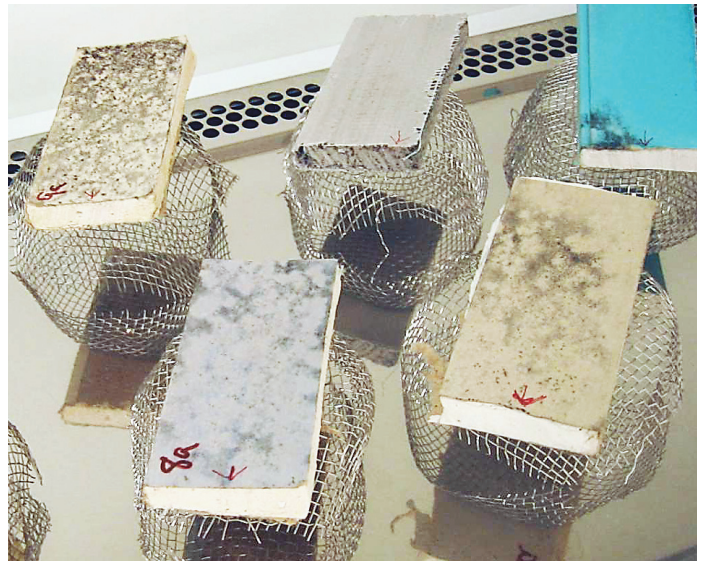
*Fler skivor, några med synligt mögel.*

terande skivmaterial som ingick i studien erhöll inga angrepp av mögel under den tid försöket i klimatkammaren pågick. Erfarenhet visar dock att även dessa material kan angripas av mögel. Tidsaspekten har också betydelse för hur ett angrepp ser ut. Hade försöket fortsatt längre hade kanske fler material angripits. En nedsmutsning av materialen hade med stor sannolikhet sänkt mögelresistensen. Bland de material som först blötgjordes i nederkant innan de placerades i glasbehållarna, angreps flera av bland annat *Stachybotrys chartarum*.
