# Minska risken för vattenskador vid ombyggnad av befintliga flerfamiljshus

Eva Sikander

SP Sveriges Tekniska Forskningsinstitut

## Abstract

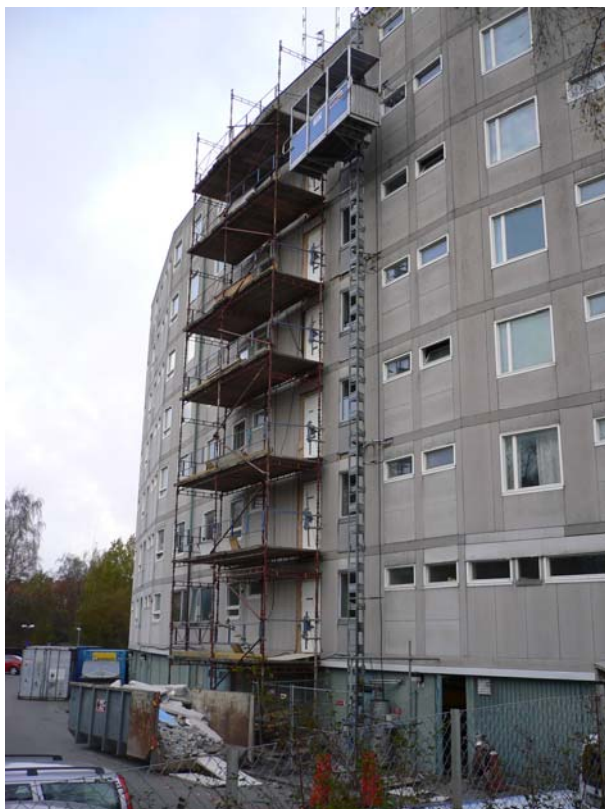
**Bild 7.1** Genom en bygghiss kan rivningsmaterial och nya material transporteras från och till varje våningsplan med en mindre störning än om byggnadens egen hiss skulle användas för transporter.

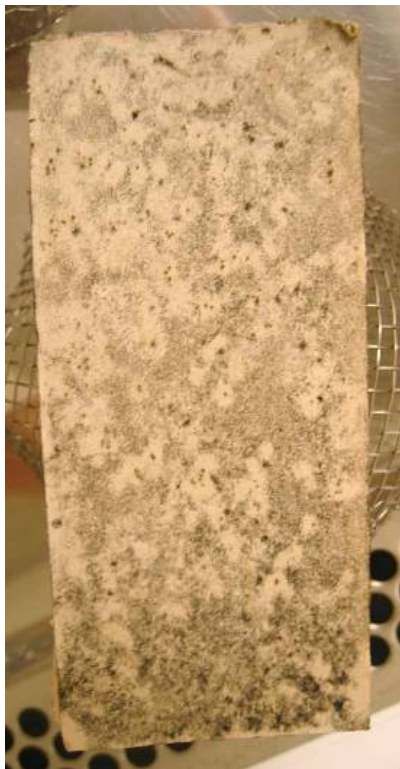
**Bild 7.2** Gipsskivor med pappbeklädnad kan få synlig påväxt av mögel då den utsätts för hög fuktighet i konstruktioner. Mögelpåväxt syns inte alltid för blotta ögat som bilden visar och många gånger måste mikroskop användas för att se om materialet är mögelangripet.

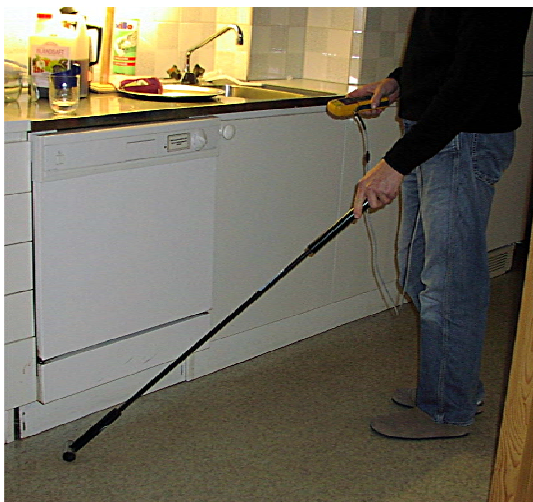
**Bild 7.3** Läckande diskmaskiner kan ge upphov till fuktskador i golvet. Med hjälp av en fuktindikator som visas på bilden kan sådana skador identifieras.

- Fuktskadornas utbredning och orsak kartläggs. På betongbjälklag och betongväggar kan en fuktskadeutredare använda en så kallad fuktindikator för att kartlägga fuktiga områden. För att kartlägga skadeutbredning i regelkonstruktioner är det oftast nödvändigt med förstörande provtagning (håltagning i konstruktionen).

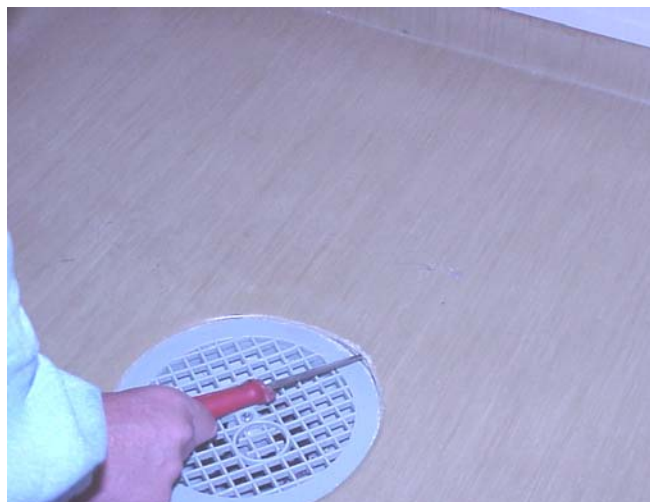
**Bild 7.4** Anslutningen mellan golvbrunn och tätskikt är en viktig del att kontrollera. Mattan på bilden är inte väl ansluten mot golvbrunnen.

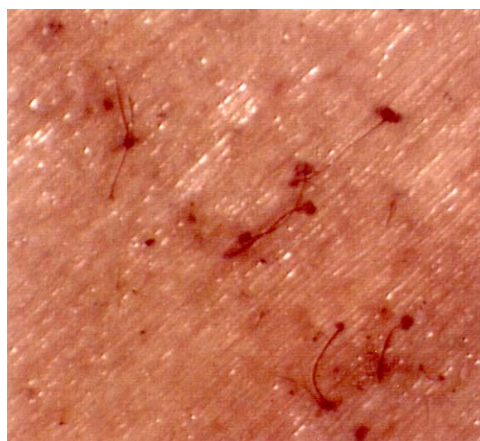
**Bild 7.5** Påväxt syns inte alltid. På bilden till vänster syns inte mögelpåväxten för blotta ögat. Bilden till höger visar däremot att mögelpåväxt finns på träbiten om man tittar i lupp/mikroskop.

- Påväxt av mögel som kan ge upphov till lukt eller hälsorelaterade problem syns inte alltid för blotta ögat. Det är många gånger viktigt att ta ett prov på materialet för analys för att veta att man inte bygger in material med mögelpåväxt.
- Man kan heller inte se med ögat om ett material är tillräckligt torrt för att kunna byggas in. Fuktmätningar måste göras för att följa en uttorkning och för att veta om konstruktionen kan byggas igen.
- Om ett material varit fuktigt och fått tillväxt av mögel och sedan torkats ut finns fortfarande en risk för att mögelpåväxten kan lukta. Material med mögelpåväxt bör därför alltid åtgärdas även om materialet torkat ut.

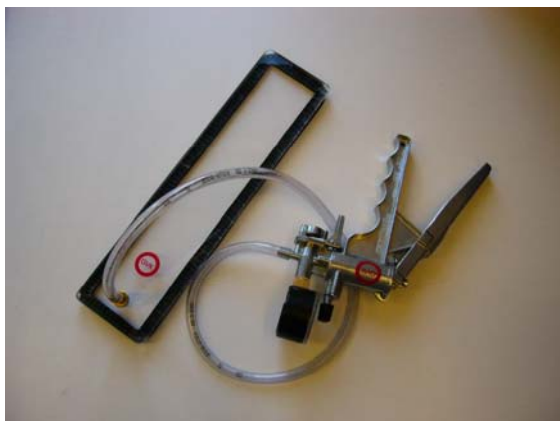
*GVK-pumpen: Med pumpen kontrolleras tätheten hos skarvar i tätskikt av plastmatta. (SS923621)*

**Bild 7.6** GVK-pumpen används för att kontrollera tätheten hos skarvar i tätskikt av plastmatta. Källa: GVK.

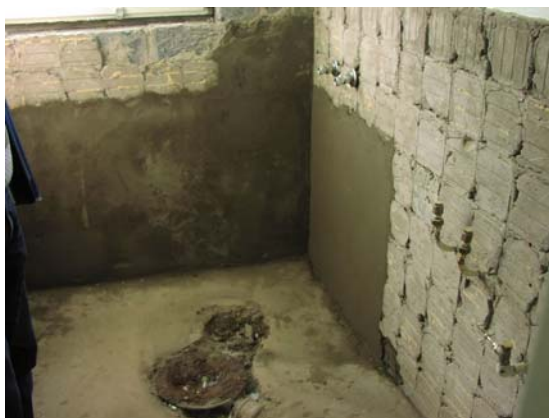
**Bild 7.7** De gamla ytskikten har tagits bort för att ersättas med nytt tätskikt och ny keramisk beklädnad.

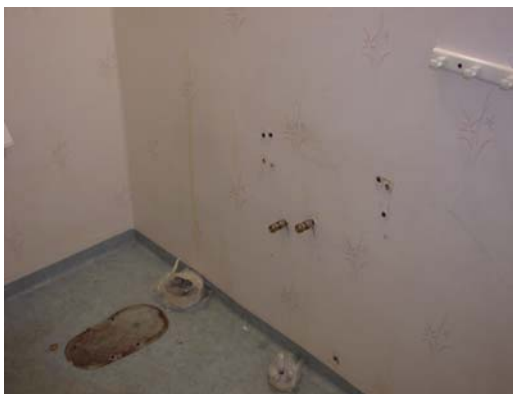
**Bild 7.10** Den gamla plastmattan på väggen har många otätheter. Även otäta infästningar av toalettstol genom golvets tätskikt kan många gånger vara orsaken till fuktproblem i golv.

Ta bort plastmatta, glasfiberväv och limrester. Målad glasfiberväv är heller inte lämpligt som tätskikt bakom kakel [Andersson, Kling]. Sandspackel skall alltid tas bort. Ta bort allt material ner till under väggens tätskikt (om sådant finns) i väggar med kakelplattor. Vissa skivmaterial är alltför känsliga för fukt och har dålig mögelresistens och är därför ibland olämpliga som underlag för tätskikt, se [Ekstrand-Tobin, Johansson, Johansson].

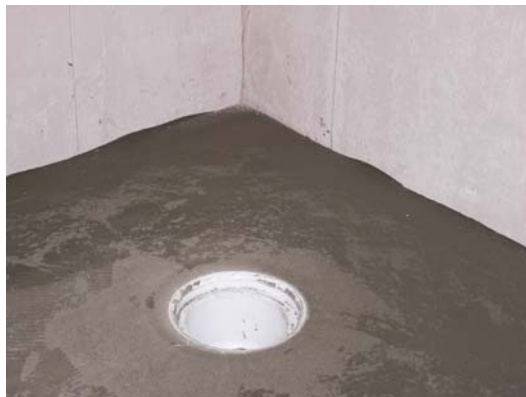
**Bild 7.11** Ett golv som försetts med pågjutningar eller spackel måste tillåtas att torka så att det nya tätskiktet inte skadas av byggfukten. Kemiska emissioner från fuktskadade material kan ge upphov till inomhusmiljöproblem.

Uttorkning av fuktskador, pågjutningar, igjutningar och spackel skall ha torkat till 85 %RF före mattläggning eller enligt leverantörens anvisningar.

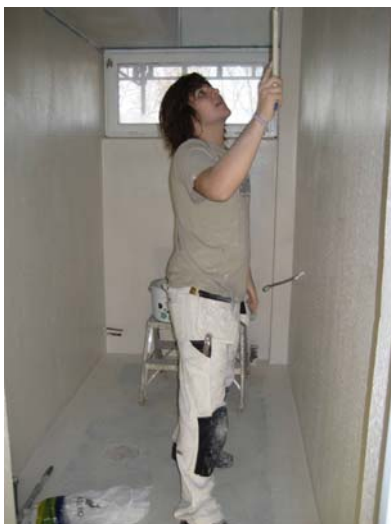
**Bild 7.12** Väggen förses med en primer alternativt ångspärr innan tätskiktet rollas på.

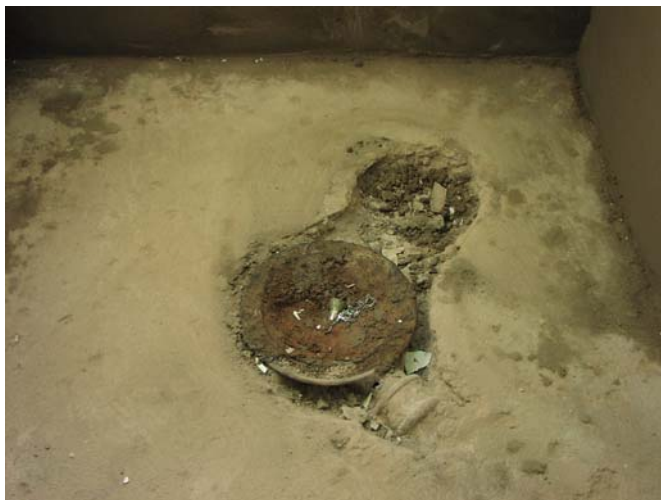
**Bild 7.13** Erfarenheten är att gamla golvbrunnar av gjutjärn ofta är i behov av utbyte. Förutom att bättre fuktsäkerhet uppnås med en ny och godkänd golvbrunn är fördelen med att nya golvbrunnar har vattenlås som medger rengöring av golvbrunnen på ett enkelt sätt.

- Skadestatistik för byggnaden studeras.
- Typer av golvbrunnar inventeras.
- Golvbrunnars status med avseende på korrosion kartläggs. Om det är golvbrunnar av gjutjärn är erfarenheten att dessa har så mycket korrosionsskador att deras återstående livslängd är kort.

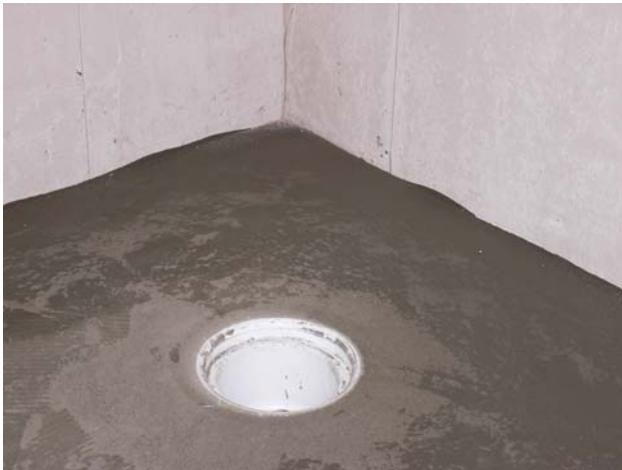
**Bild 7.14** Den gamla gjutjärnsbrunnen har ersatts med en ny golvbrunn som möjliggör god tät-  
het mellan golvbrunn och det nya tätskiktet samt är lätt att rengöra.

- inte är stadigt infästa i golvbjälkar och kortlingar.
2. Nya golvbrunnar monteras enligt tillverkarens anvisningar och ansluts mot plastmatta enligt golvbrunnstillverkarens anvisningar och mot vätskebaserade tätskikt enligt tätskiktstillverkarens anvisningar. Välj typgodkända golvbrunnar enligt NKB:s produktregler nr17 eller SS-EN1253. Följ i övrigt branschreglerna, "Säker Vatteninstallation". Placera inte golvbrunnen närmare vägg än 200 mm. Golvbrunnen placeras lätt åtkomlig för rensning.

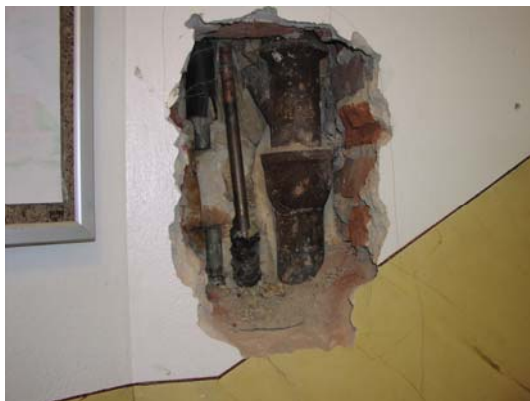
**Bild 7.16** Vertikala stammar som bilats fram för att kunna inspekteras.

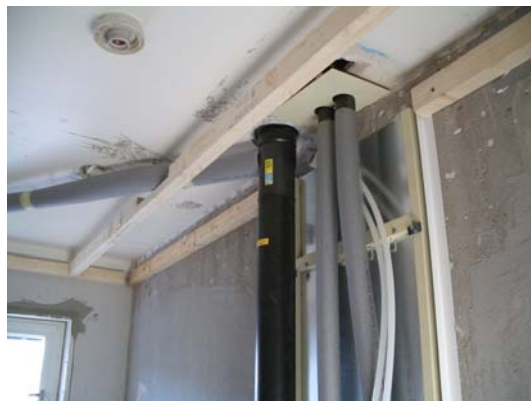
**Bild 7.17** Nya horisontella rördragningar som förläggs i demonterbart undertak i våtutrymme. Vertikala stammar förläggs i en kassettlösning .

- Vid behov kartläggs utrymme för nya stammar för vatten och avlopp. Många gånger väljer fastighetsägaren att placera nya stammar i kassettlösning bakom toalettstol då även vattenbehållaren till toalettstolen placeras i kassettlösningen.

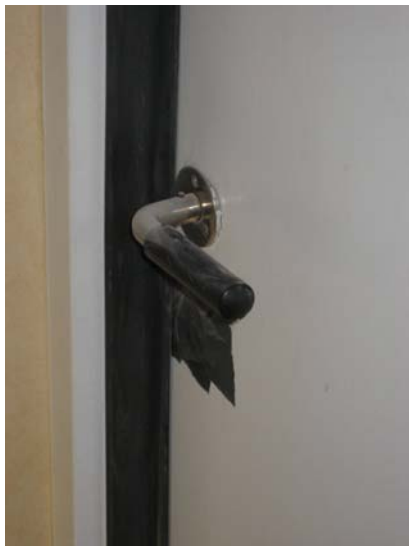
**Bild 7.18** Ett enkelt sätt att hindra spridning av damm inom en lägenhet är att tätas dörröppningar. Avskärmning av arbetsområdet sker många gånger med plastfolier som ansluts lufttätt mot golv/vägg/tak.

Vid bilning/rivning skall man alltid tillse att andra delar av byggnaden inte smutsas av den förorenade luften. Skärma av arbetsområdet. Även ventilationssystemet skyddas vid arbetsmoment då luften tillförs damm och partiklar. Ibland måste ventilationssystemet stängas av och skyddas. En inspektion efter avslutad ombyggnad visar om det finns behov av att rengöra ventilationssystemet.

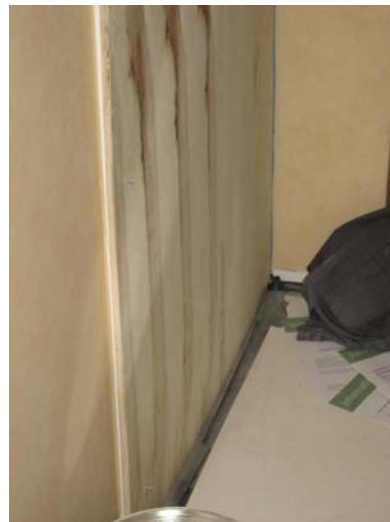
**Bild 7.19** Ett annat sätt att hindra dammspridning kan vara att montera en byggskiva framför öppningar som saknar dörr. Golvet skyddas med en tjock papp.

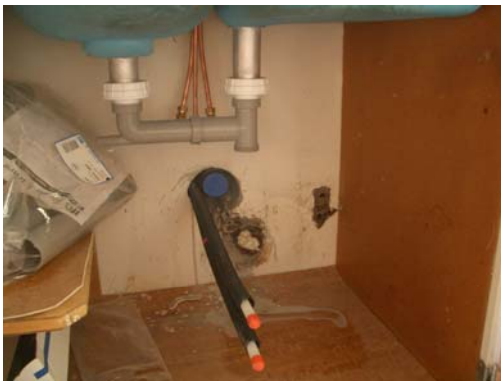
**Bild 7.20** Ett korrekt monterat rör-i-rör-system innebär att eventuellt utläckandevatten kommer att föras till ett utrymme där vattenutströmningen snabbt upptäcks. Utrymmet bör även vara försett med avlopp, dvs vara placerat i våtutrymmen med golvbrunn.

Exempel på godkänd förläggning enligt [VVS-Installatörerna] är synligt förlagda rör eller rör förlagda i inklädnader eller schakt med vattentät botten. Dränering skall mynna i rum med vattentätt golv och helst golvbrunn. Ytterligare en lösning som anges är rör-i-rör-system.

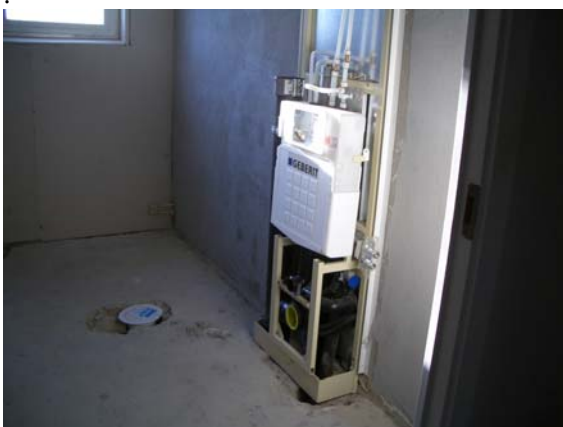
**Bild 7.21** Vid installation av nya stammar kan man välja så kallade kassettlösningar som placeras i våtutrymmen. Om vatten skulle strömma ut kommer detta att ledas ut till golvet i våtutrymmet som är försett med en ny golvbrunn.

I vissa fall är installationskassetter (se bild) som placeras i badrum med korta stick till kök en lämplig och vattenskadesäker lösning då gamla installationer skall bytas ut. Våtrumskassetterna monteras fristående från de befintliga schakten och kan innehålla både avloppsrör samt vattenrör och spolcistern till toaletten. Våtrumskassetten placeras då bakom toalettstolen. Under arbetets gång kan de befintliga ledningarna användas vilket underlättar för kvarboende.

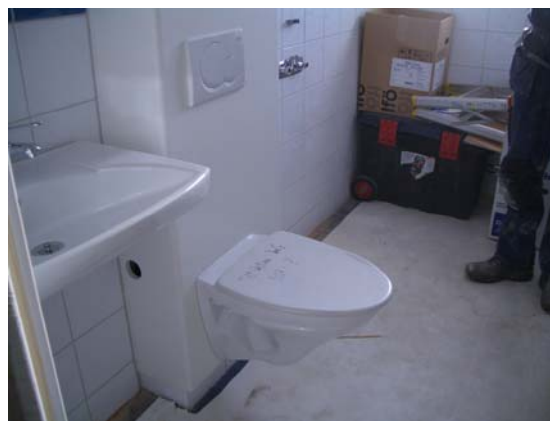
**Bild 7.22** Toalettstolen monteras på kassetten som rymmer både rördragningar och vattenbehållare för toaletten.

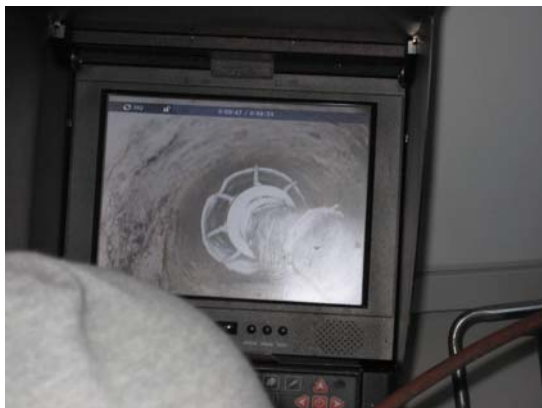
**Bild 7.23** Infodringen sprutas i det gamla rengjorda röret med ett munstycke som är anpassad till rörets dimension. Arbetet följs med en videokamera.

För vissa rör kan man överväga att använda sig av så kallad rörinfodring. Se exempel i bilaga 4. Framförallt kan metoderna för rörinfodring användas för rör som svårigen byts ut, t ex rör under bottenplatta, rör i skyddsrum och liknande. I vissa fall används metoden istället för stambyte och som en förlängning av befintliga systemets livslängd, helt eller delvis. Metoden innebär att avloppsstammarna renoveras utan åverkan i kök eller bad.

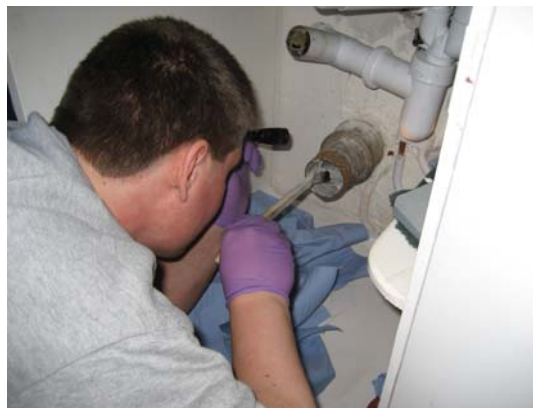
**Bild 7.24** Sista delen av infodringen påförs med pensel för att undvika att materialet som påförs sprids i innemiljön.

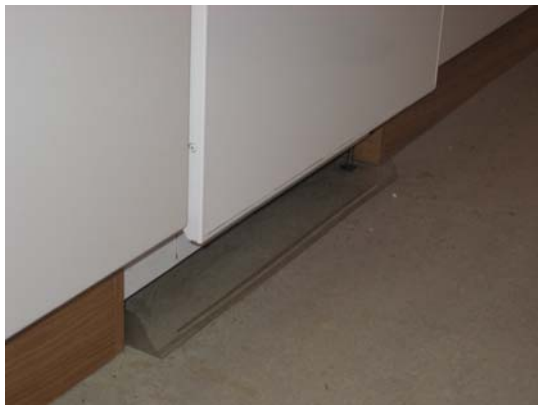
**Bild 7.25** Genom att placera ett enkelt skydd under diskmaskin, kyl och frys kan läckage upptäckas tidigt.

- Anslutningar och möjlighet till avstängning av vatten kartläggs.
- Förekomst av vattentätt och ”skvallrande” skikt under diskbänk, diskmaskin, ismaskin, kyl, frys mm noteras. Här bör det alltid finnas ett tätt ytskikt med minst 50 mm uppvik på vägg.
- Tvättmaskin står placerad i våtutrymme med tätskikt på golv med lutning mot en golvbrunn.
- Genomföring av avloppsrör i tätskiktet under diskbänk skall vara tätt ansluten till tätskiktet.

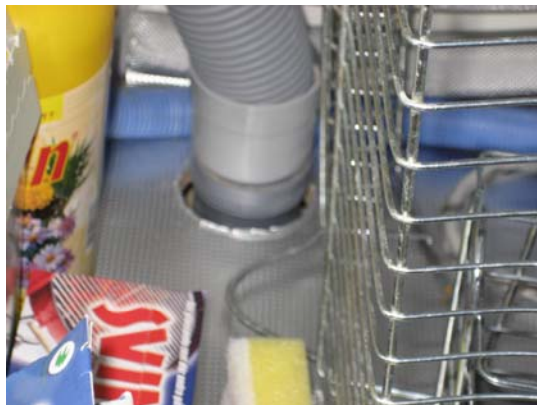
**Bild 7.26** Det är viktigt att tätningen av rör sker på ett sätt så att eventuellt utläckande vatten inte förs ner i konstruktionen. Utläckande vatten skall föras fram så att det snabbt blir synligt.

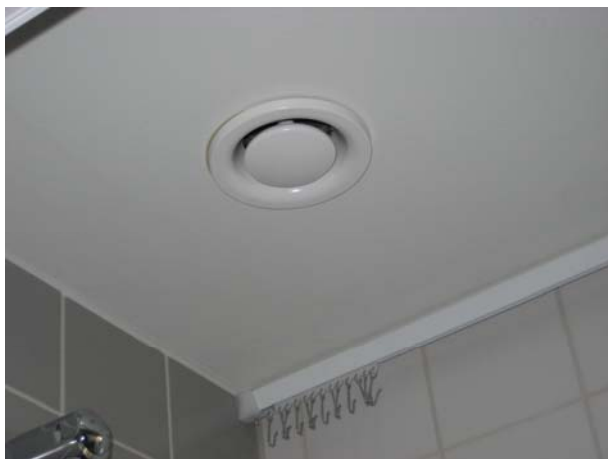
**Bild 7.27** Ventilationsdon i våtrum måste rengöras för att funktionen skall bibehållas.

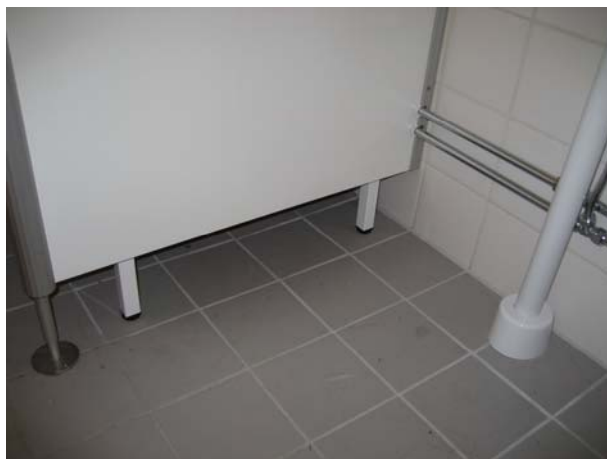
**Bild 7.28** I skärmväggen mellan handfat och tvättmaskin har fukttåliga material valts så att mögelpåväxt inte skall uppstå om materialet utsätts för vatten.

- Bedömning av materialval i våtenheter med hänsyn till mögelresistens om materialet riskerar att utsättas för vatten. Exempelvis är träbaserade skivor och trälistor olämpliga materialval invid duschplatser.
- Städbarheten bedöms och förbättringsmöjligheter identifieras. Exempelvis är kassettlösningar med vägghängda toaletter, badkar som inte har heltäckande front positiva lösningar från städsynpunkt.

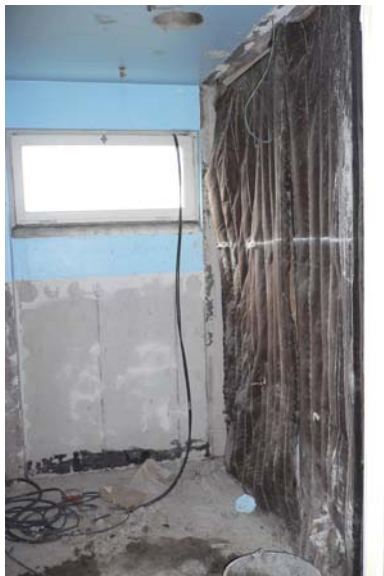
**Bild 7.29** Ytterväggens uppbyggnad behöver bedömas liksom risken för inträngande vatten vid fönsteranslutningar.

- Bedömning görs av funktionen hos befintliga byggnadskonstruktioner invid våtenheter med avseende på diffusionstäthet hos klimatskal, lufttäthet, köldbryggor (kondensrisk), isolerförmåga i klimatskal invid rör (frysrisk), risk för inträngande vatten.
- Status hos skivmaterial bakom tätskikt i väggar och golv noteras (se tidigare).
- Fönster och dörrplacering i förhållande till dusch bedöms. Eventuellt behöver planlösning ändras för att duschvatten på fönster skall kunna undvikas.

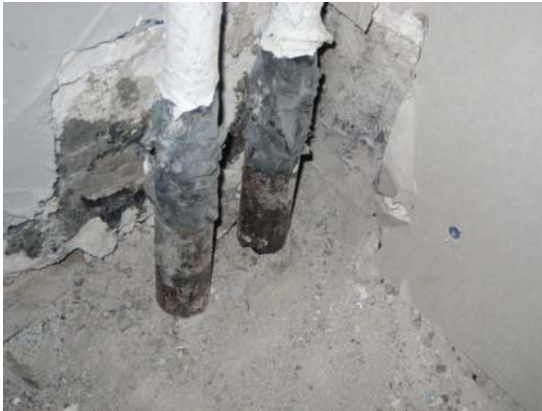
**Bild 7.30** Isolering kring rör kan ibland innehålla asbest. Prover tas för analys för att kontrollera asbestförekomst.

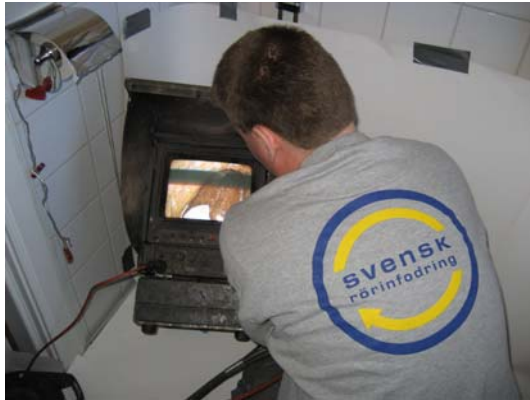
**Bild B1:1** Arbetet med rörinfodringen följs med hjälp av kamera som är monterad vid munstycket som sprutar ut materialet för infodringen.

- Kontroll med videokamera att rengöringen är tillfylles, avstämning och godkännande av beställaren innan rörinfodring kan påbörjas
- Infodring med glasarmerad plast till tjocklek 2,5-3,5 mm
- Efterkontroll och dokumentation av resultat med video

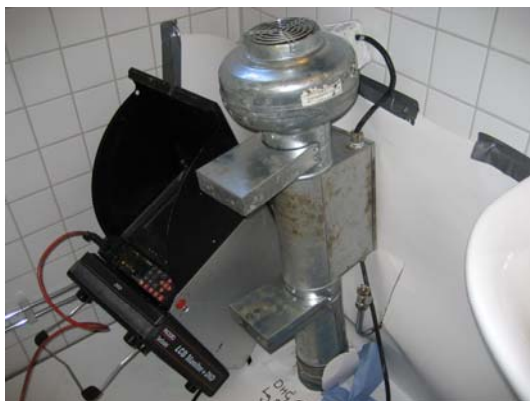
**Bild B1:2** Fläkt kopplas till avloppssystemet bl a för att hindra att lukter sprider sig i bostadsutrymmena.

- Luftstam förses med frånluftsfläkt under arbetets utförande
- Mekanisk rengöring, avloppsledning skall vara fri från skräp och lösa partiklar efter rengöring
